**CONCEPTO TÉCNICO C-CM-299 INFORME TÉCNICO: \_\_\_\_\_**  
**INFORME DE CONTROL Y MONITOREO \_\_\_\_\_**

**RAZÓN SOCIAL:** N.A.  
**NIT:** N.A.  
**REPRESENTANTE LEGAL:** N.A.  
**CÉDULA DE CIUDADANÍA:** N.A.  
**EXPEDIENTE:** N.A.  
**REFERENCIA:** GESTIÓN DEL RIESGO  
**FECHA DE VISITA:** 28 DE MAYO DE 2021  
**MUNICIPIO:** SAN PEDRO DE CARTAGO  
**UBICACIÓN DEL PROYECTO:** (1) VEREDA MARTÍN  
(2) VEREDA YERBABUENAL  
(3) VEREDA YANANGONA  
**DIRECCIÓN DE CORRESPONDENCIA:** N.A.  
**COORDENADAS:**  
**(CTM 12 - GCS\_MAGNA)** (1) X: 4544755– Y: 1726857– H: 2.509 m.s.n.m.  
(2) X: 4545440– Y: 1727200– H: 2.383 m.s.n.m.  
(3) X: 4547028– Y: 1728622– H: 2.301 m.s.n.m.

En coherencia con lo anterior se realizó una visita técnica al municipio de San Pedro de Cartago en las veredas Martín, Yerbabuenal y Yanangona, donde en el mes de marzo se presentó una serie de deslizamientos los cuales afectaron e inhabilitaron la vía que comunica con el municipio de San Bernardo; dicha visita se llevó a cabo con la administradora del Distrito Regional de Manejo Integrado Cerro Chimayoy ingeniera Diana Ahumada.

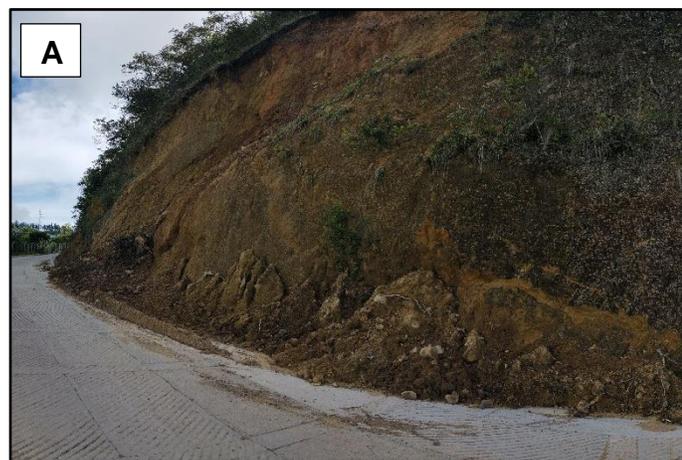
En el punto con coordenadas geográficas X: 4544755 - Y: 1726857 con altitud: 2.509 m s.n.m. se presenta un deslizamiento de tipo rotacional, donde los materiales corresponden rocas moderadamente blandas altamente fracturadas y que además presentan un alto grado de meteorización superficial generando suelos residuales de color rojizo arcillo arenosos con humedad media, poco plásticos y consistencia media a alta. Este deslizamiento se presentó en un talud con pendiente escarpada, que se encuentra inestable debido al estado en el que se encuentran los materiales rocosos y de suelo, los cuales se remueven con facilidad por acción de agua escorrentía.

El material que se desplazó de este movimiento en masa cayó sobre el tramo vial y sobre la entrada a la Planta de Energía de CEDENAR, causando daños en un muro de contención ubicado en este camino (ver Figura 2).

**Figura 2. A – B.** Vista general deslizamiento rotacional vereda Martín. **C.** Muro de contención entrada Planta eléctrica CEDENAR afectado por caída de material.
