San Juan de Pasto, 13 de Mayo 2019

INFORME TÉCNICO No.:	N.A
INFORME DE SEGUIMIENTO No.:	495
REFERENCIA:	MOVIMIENTO EN MASA – AVENIDA TORRENCIAL
FECHA DE VISITA:	24 DE ABRIL DE 2019
MUNICIPIO:	LA UNIÓN
SECTOR:	VEREDA LAS PALMAS
COORDENADAS:	N: 666754 – E: 997509 – H: 1.970 m.s.n.m

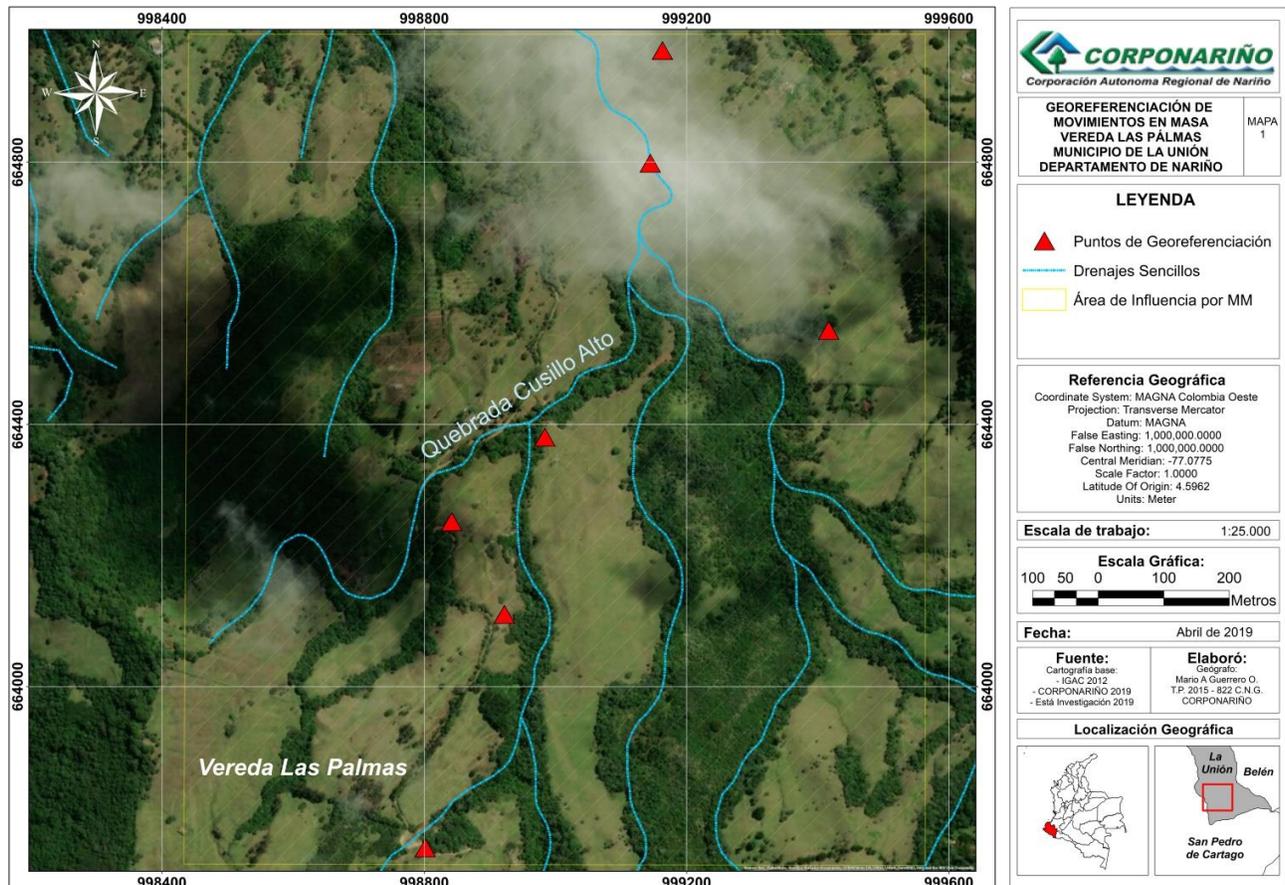
de meteorización formando suelos residuales de compactación baja, humedad media a alta, una plasticidad moderada y textura areno – limosa y en algunos sectores areno – arcillosa (Mapa 1) (Imágenes 7 y 8).

<p>Imagen 7. Deslizamiento y pérdida de banca.</p>
