PROYECTO: GESTIÓN AMBIENTAL DEL RIESGO

**INFORME: MOVIMIENTOS EN MASA, AVENIDAS TORRENCIALES,
INUNDACIONES Y/O INCENDIOS DE COBERTURA VEGETAL**

San Juan de Pasto, 16 de Noviembre del 2018

INFORME TÉCNICO No.:	N.A
INFORME DE SEGUIMIENTO No.:	1758
REFERENCIA:	MOVIMIENTO EN MASA
FECHA DE VISITA:	31 DE OCTUBRE
MUNICIPIO:	LEIVA
SECTOR:	VEREDA LAS CAÑADAS.
COORDENADAS:	N: 699758 – E: 967333 – H: 1388 m.s.n.m.

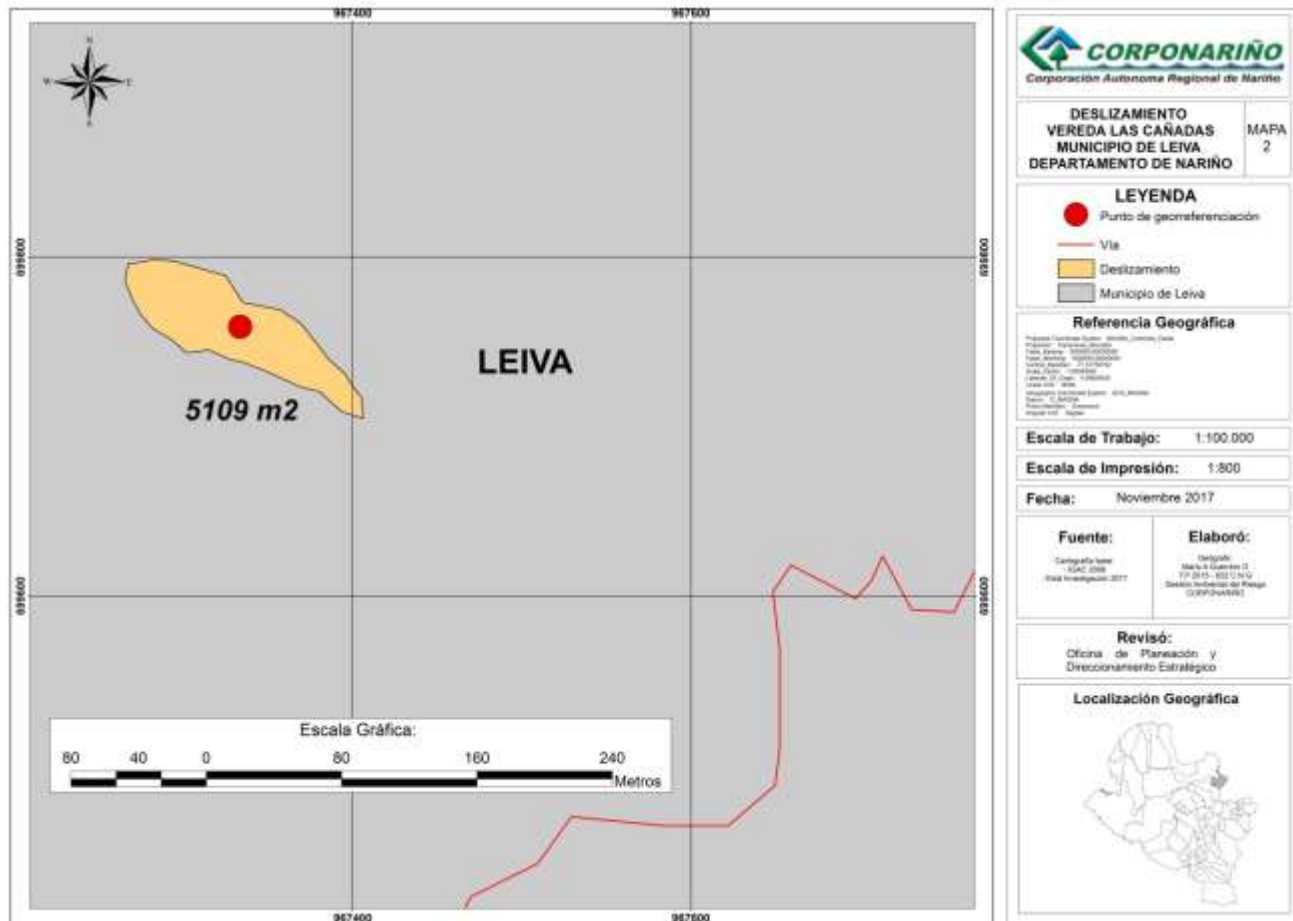
En la vereda las Cañadas se observa un movimiento en masa que pone en riesgo un centro educativo y alrededor de 20 viviendas. El deslizamiento tiene una longitud aproximada de 90 metros tomados desde la corona hasta el pie del talud y un ancho de 30 metros aproximadamente, el material corresponde a un coluvión matriz soportado donde los clastos son rocas meta – sedimentarias (meta lodolitas y pizarras), y la matriz es areno limosa de color amarillo – rojizo producto de la meteorización de rocas sedimentarias; este material tiene una plasticidad y humedad moderada, con poca compactación (Imagen 1, 2 y 3). El movimiento en masa se presentó en un talud con una pendiente entre 60° y 70°, done en la parte alta se observa grietas de tensión indicando un deslizamiento de tipo retrogresivo.

El material desplazado del deslizamiento ha afectado algunos cultivos de caña y café, también se encuentra en riesgo una escuela y algunas viviendas ubicadas al pie del talud. Cabe mencionar que el material cae sobre una vía secundaria que conduce a la vereda Las Esmeraldas del municipio de El Rosario.

El deslizamiento se encuentra relativamente estable, sin embargo la filtración de agua escorrentía en época donde incrementan las lluvias, puede producir nuevos movimientos en masa. En el sector se evidencia coronas de deslizamientos antiguos y otros nuevos sobre la vía que conduce a la vereda Las Cañadas.

- Como medida de compensación ambiental, se sugiere realizar un plan de restauración ecológica, con el fin de mitigar los daños causados por los movimientos en masa que se presentan en la zona. De igual manera, es importante resaltar que estas prácticas ayudan a estabilizar los taludes. .
