CORPORACION AUTONOMA REGIONAL DE NARIÑO	Versión:1	
	FORMATO INFORME, CONCEPTO TECNICO E INFORME DE CONTROL Y MONITOREO	Página: 1 de 6	Fecha: 27/06/2014
		Responsable: Subdirector (a) de Conocimiento y Evaluación Ambiental

CONCEPTO TÉCNICO _____ INFORME TÉCNICO _____
INFORME DE CONTROL Y MONITOREO 812

RAZÓN SOCIAL:	N.A.
NIT:	N.A.
REPRESENTANTE LEGAL:	N.A.
CÉDULA DE CIUDADANÍA:	N.A.
EXPEDIENTE:	N.A.
REFERENCIA:	N.A.
FECHA DE VISITA:	1 DE JUNIO DEL 2018
MUNICIPIO:	SAN BERNARDO
UBICACIÓN DEL PROYECTO:	QUEBRADA EL PAILÓN
DIRECCIÓN DE CORRESPONDENCIA:	N.A.
COORDENADAS:	N - E - H: m.s.n.m.

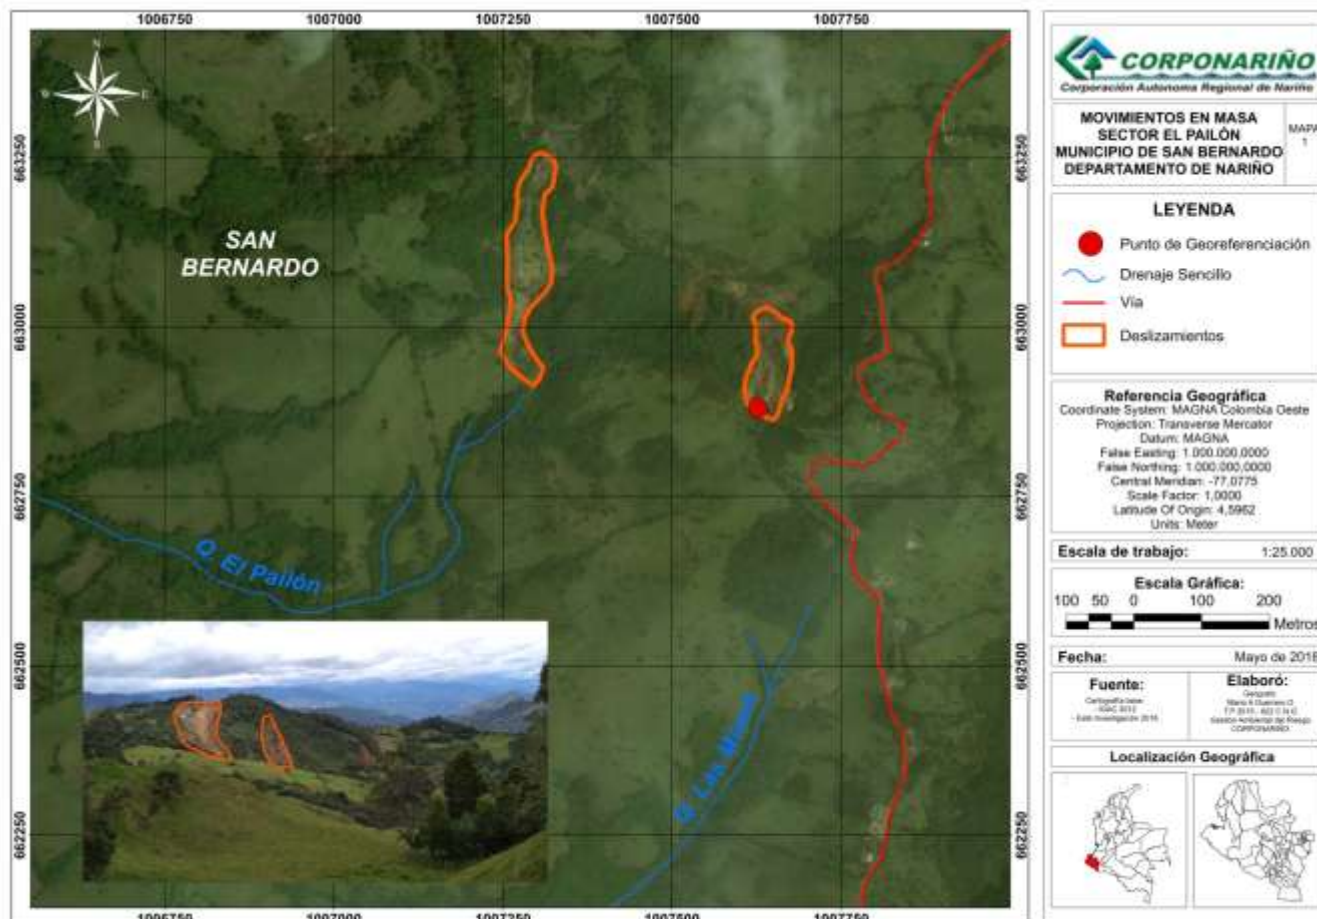
El Sector el Pailón se encuentra ubicado al NE de la cabecera municipal de San Bernardo en una poción geográfica 662861 Norte y 1007647 Este a una altura de 2.833 m.s.n.m. (Figura 1).
