CORPORACION AUTONOMA REGIONAL DE NARIÑO	Versió:1	
	<b>FORMATO INFORME, CONCEPTO TECNICO E INFORME DE CONTROL Y MONITOREO</b>	Página: 1 de 6	Fecha: 27/06/2014
		Responsable: Subdirector (a) de Conocimiento y Evaluación Ambiental

San Juan de Pasto, 23 de Julio del 2018

**CONCEPTO TÉCNICO \_\_\_\_\_ INFORME TÉCNICO \_\_\_\_\_**  
**INFORME DE CONTROL Y MONITOREO 1057**

**RAZÓN SOCIAL:** N.A.  
**NIT:** N.A.  
**REPRESENTANTE LEGAL:** N.A.  
**CÉDULA DE CIUDADANÍA:** N.A.  
**EXPEDIENTE:** N.A.  
**REFERENCIA:** N.A.  
**FECHA DE VISITA:** 21 DE JUNIO DEL 2018  
**MUNICIPIO:** LA CRUZ  
**UBICACIÓN DEL PROYECTO:** VÍA  
 CORREGIMIENTO DE SAN GERARDO  
 CORREGIMIENTO DE MONCAYO  
**DIRECCIÓN DE CORRESPONDENCIA:** N.A.  
**COORDENADAS:** N: – E: – H: m.s.n.m.  
 N: 671582 – E: 1015225 – H: 2.307 m.s.n.m.  
 N: 667281 – E: 1017816 – H: 2.504 m.s.n.m.

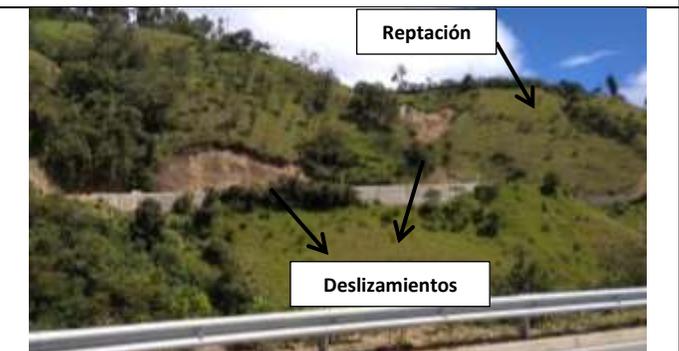
**Imagen 6.** Procesos de reptación y deslizamientos sobre la vía

- Vía municipal.  
Sobre la vía municipal hasta la vereda la Cabaña – sector Los Pinos, se observó diversos deslizamientos, donde el material corresponde a esquistos micáceos cubiertos por capas de arenas y coluviones antiguos (Imagen 1). Los esquistos tienen rumbo N15°E y están buzando 20° al NW y una dirección principal de diaclasamiento al SE (Imagen 2). El alto fracturamiento y diversos planos de diaclasa que presentan estas rocas, junto con la sobresaturación debido al aporte de agua en épocas de lluvia hacen que el material sea susceptible a la ocurrencia de deslizamientos y caída de roca sobre la vía, estos fenómenos de remoción en masa generan inestabilidad en el talud y taponamiento de la vía (Imagen 3 y 4). En menor proporción sobre las laderas se observa procesos de reptación y coronas de movimientos antiguos (Imagen 5 y 6).
