CORPONARIÑO
SUBDIRECCIÓN DE CONOCIMIENTO Y EVALUACIÓN AMBIENTAL
CARACTERIZACIÓN AMBIENTAL DE AMENAZAS NATURALES.

**INFORME No. 449, VISITA TÉCNICA PARA CARACTERIZACIÓN DE
AMENAZA A PUNTOS CRÍTICOS, MUNICIPIO DE SAN LORENZO,
DEPARTAMENTO DE NARIÑO.**

17 de Octubre de 2013
SAN JUAN DE PASTO

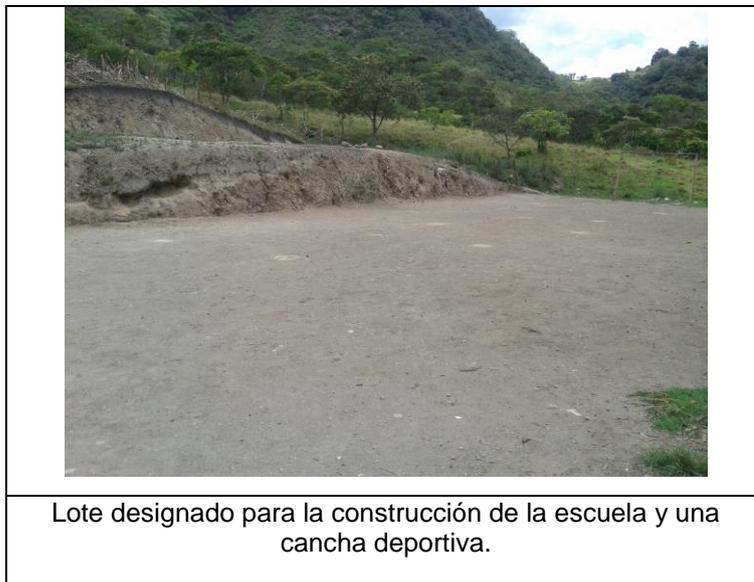
Para mitigar este fenómeno la alcaldía municipal reubicó temporalmente la escuela desde el año 2012 a una vivienda familiar de propiedad del señor Jorge Solano donde los estudiantes reciben sus clases. Adicionalmente realizó la compra de un lote ubicado en la misma vereda, en una zona estable y de fácil

acceso, este lote se encuentra ubicado en las coordenadas planas E: 984.326, N: 660.832, a una altura de 2.338 m.s.n.m.
