CORPORACION AUTONOMA REGIONAL DE NARIÑO	Versión:2	
	<b>FORMATO INFORME, CONCEPTO TECNICO E INFORME DE CONTROL Y MONITOREO</b>	Página: 1 de 37	Fecha: 05/04/2021
		Responsable: subdirector (a) de Conocimiento y Evaluación Ambiental

**CONCEPTO TÉCNICO \_\_\_\_\_ INFORME TÉCNICO: C-IT-170  
INFORME DE CONTROL Y MONITOREO \_\_\_\_\_**

**RAZÓN SOCIAL:** N.A.  
**NIT:** N.A.  
**REPRESENTANTE LEGAL:** N.A.  
**CÉDULA DE CIUDADANÍA:** N.A.  
**EXPEDIENTE:** N.A.  
**REFERENCIA:** GESTIÓN DEL RIESGO  
**FECHA DE VISITA:** 15 y 17 DE JUNIO DE 2021  
**MUNICIPIO:** SANDONÁ  
**UBICACIÓN DEL PROYECTO:** CORREGIMIENTO DE ROMACHAVEZ  
**DIRECCIÓN DE CORRESPONDENCIA:** N.A.  
**COORDENADAS:**  
**(CTM 12 - GCS\_MAGNA)** X: 4.484.654 – Y: 1.678.521 – H: 3.072 m s.n.m.

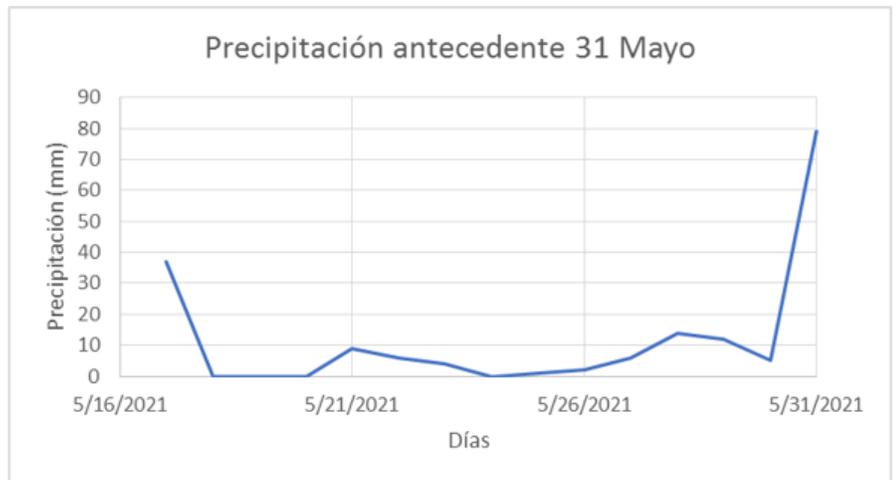
**Figura 11** Lluvia antecedente presentada en el evento del 31 de mayo del 2021.

Los resultados muestran que el evento de MM se presentó por la saturación del suelo presentado por 6 días antecedentes con lluvia (25/05/2021 a 30/05/2021) y a un evento de alta precipitación presentado el 31/05/2021 con una lámina de lluvia de 79 mm/día que tiene un tiempo de recurrencia de  $Tr = 8$  años considerando el análisis de datos de precipitación históricas con el modelo de proyección GEV.

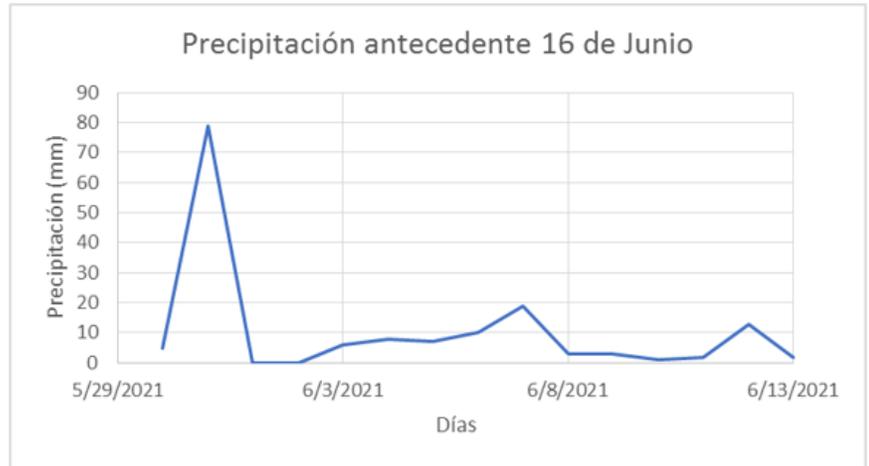
Figura 12 Lluvia antecedente presentada en el evento de MM del 12 y 13 de junio del 2021.

Se identifica un periodo de 11 días de constantes lluvias y un evento extremo presentado el 31 de mayo, lo cual saturaron el suelo y favorecieron que las lluvias del 12 y 13 de junio desencadenara movimientos en masa.

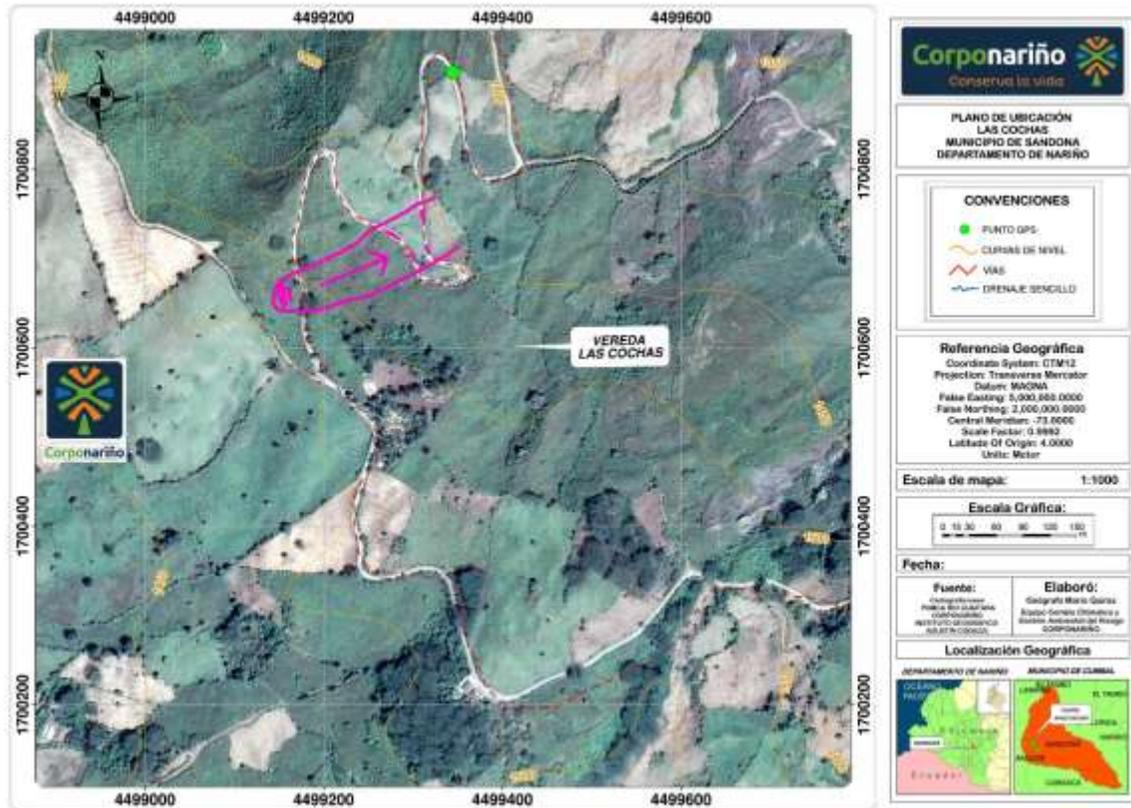
Figura 23. Localización del trayecto de la vía larga, vereda Las Cochas.

Se realizó un recorrido por la vía denominada “larga” de la vereda Las Cochas, en el cual se observó un deslizamiento que afecta el tránsito de la vía (ver Figura 23).

<b>VÍA LARGA - LAS COCHAS</b>	
<b>Tipo de fenómeno</b>	Deslizamiento Rotacional
<b>Coordenadas geográficas</b>	X: 4.499.173 – Y: 1.700.694 altitud 1.493 m.s.n.m.
<b>Material (suelos)</b>	Suelos residuales de textura limo-arcillosa, humedad alta, plasticidad media y poco compactos.
<b>Geomorfología</b>	Laderas homoclinales de sierras estructurales.
<b>Daños</b>	Afectaciones en la vía y cultivos de caña.
<b>Descripción general</b>	Se observó un deslizamiento de gran magnitud, que generó afectaciones en el recorrido de la “vía larga”, el cual inhabilitó el tránsito por algunos sectores. El material desplazado corresponde a suelos residuales de textura limo-arcillosa de color rojiza que se generaron debido a la meteorización de capas de lodolitas de la Formación Esmita.

<p>Durante el recorrido, se pudo establecer que la vía atraviesa el deslizamiento en tres tramos (ver Figura 24); el primer tramo se evidencia la corona del deslizamiento de estilo múltiple, debido a las coronas de deslizamientos antiguos que se observan, así mismo se observan ondulaciones y hundimientos en la vía; en el segundo tramo, se evidencia el desplazamiento de los cultivos y agrietamientos sobre la vía; finalmente, en el último tramo se observan ondulaciones y movimientos menores del terreno, lo cual evidencia que corresponde al pie del deslizamiento (ver Figura 25).</p> <p>Adicionalmente, se evidencian encharcamientos y flujos de agua que incrementan la humedad del suelo y aceleran el proceso de remoción en masa, por lo cual, es necesario realizar un adecuado manejo de aguas de escorrentías y la realización de estructuras hidráulicas en la vía.</p>
<b>Medidas a corto plazo</b>	<ul style="list-style-type: none"> <li>• Construcción de sistemas de drenajes como cunetas, zanjas impermeabilizadas, rondas de coronación, cajas, filtros, disipadores de energía, entre otros, con la finalidad de realizar un adecuado manejo de aguas de lluvia.</li> <li>• Garantizar el descole de las cunetas en las alcantarillas de la vía, evitando la descarga directa sobre el cuerpo de los movimientos en masa.</li> <li>• Restringir el uso del suelo para actividades agrícolas intensivas.</li> <li>• Implementación de sistemas de monitoreo (artesanal) para verificar la tasa del movimiento que se presenta.</li> </ul>
