**CONCEPTO TÉCNICO _____ INFORME TÉCNICO 016/23
INFORME DE SEGUIMIENTO 001/23**

REFERENCIA: GESTIÓN DE RIESGO, DESLIZAMIENTOS, EROSION, AGRIETAMIENTO

MUNICIPIO: PUERRES

UBICACIÓN DEL PROYECTO: CHITAMAR ALTO CERRO, DE LAS TRES CRUCES

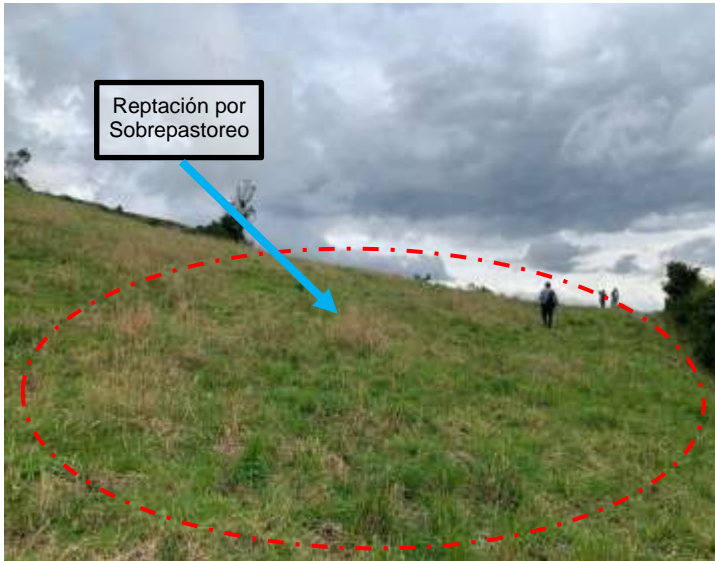
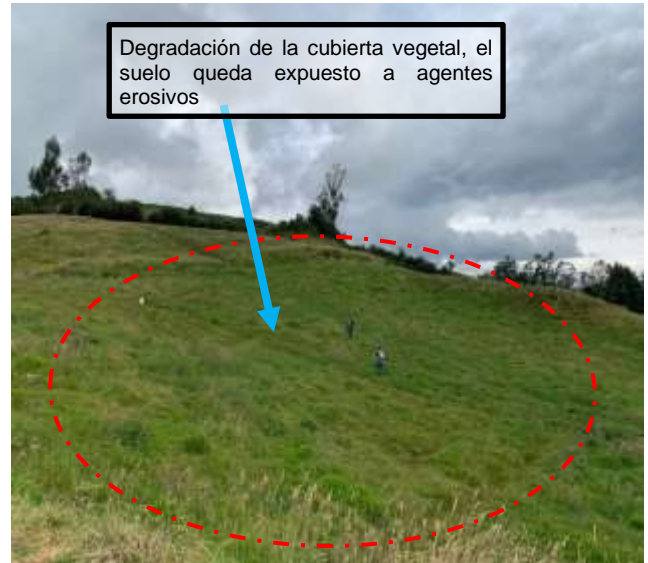
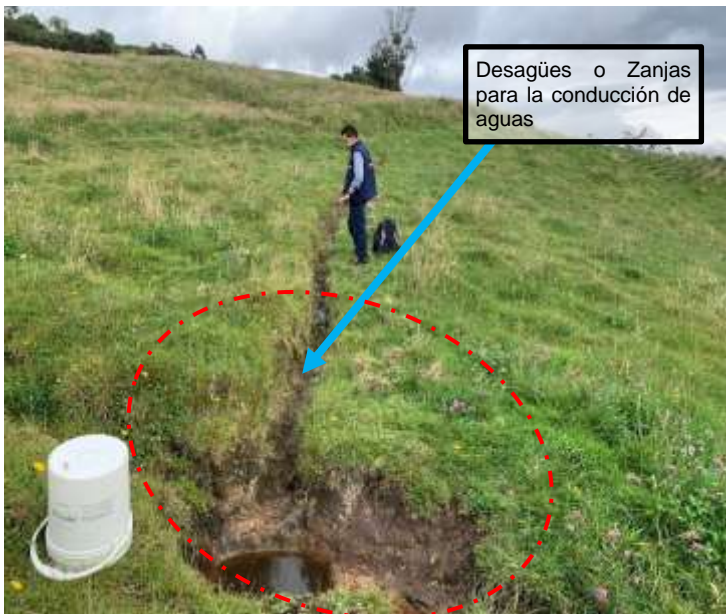
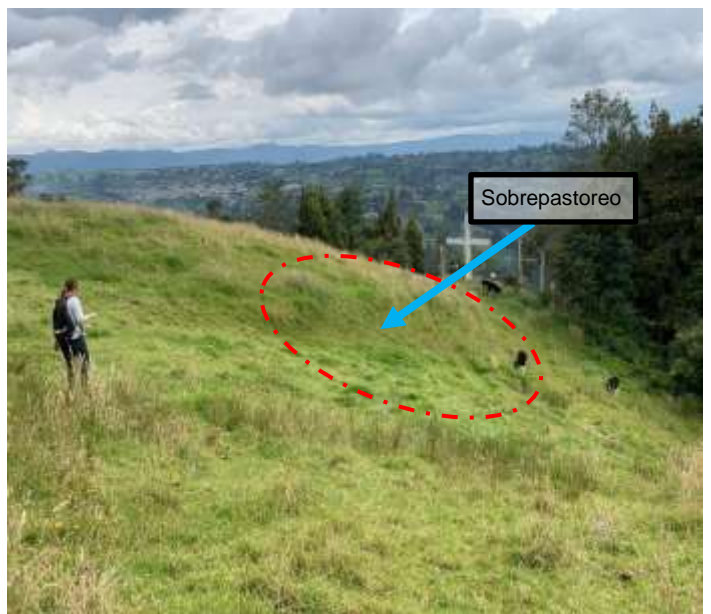
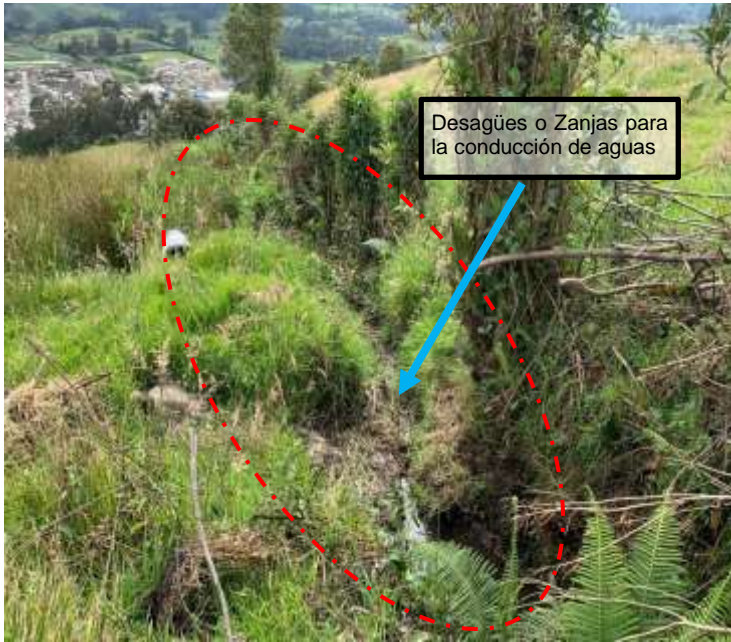
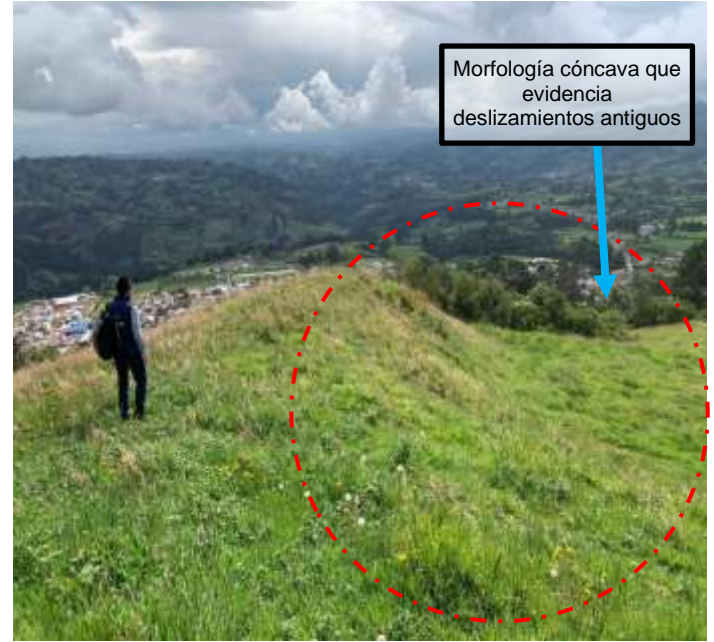
IMÁGENES DEL ÁREA DE INFLUENCIA DE LA ZONA VISITADA

superficie de falla o deslizamiento, es posible que la “grieta” que se observa corresponda a vestigios geomorfológicos de deslizamientos antiguos y/o intervenciones antrópicas.

- En relación al sector que presenta encharcamientos y alta saturación de agua en el suelo, se observa que la morfología casi plana del sitio y los suelos arcillosos, favorecen la acumulación de agua, sin embargo, no se observa relación directa con la zona con presuntas grietas.

- Se debe realizar constante control y monitoreo a los sectores descritos en este informe y los demás donde se puedan ver afectados sus cultivos. En los lugares donde se presentan agrietamientos, es necesario implementar sistemas de monitoreo de alertas tempranas (pueden ser artesanales) para conocer al avance del desplazamiento, considerando que las grietas pueden significar el inicio o continuación de un movimiento en masa. Es necesario orientar a la comunidad sobre los métodos artesanales que pueden aplicar para monitorear el avance de las grietas, con base en lo establecido en la guía para el Desarrollo de Sistemas de Alerta Temprana (SAT) de la UNGRD, con el fin de reducir el riesgo de desastre, tomar las medidas que se consideren pertinentes y brindar una respuesta oportuna ante los fenómenos amenazantes que se presentan en el municipio. En caso de presentarse grietas o fisuras en pisos y paredes, se recomienda evaluar la situación y evacuar a los habitantes de las viviendas que presenten las afectaciones.

- Se recomienda realizar una constante verificación de posibles fugas de agua en los sistemas de riego y acueductos, para tomar las medidas que eviten vertimientos que saturen el suelo.
