## INFORME DE SEGUIMIENTO 014\_22

**REFERENCIA:** GESTIÓN DE RIESGO, MOVIMIENTOS EN MASA  
AVENIDAS TORRENCIALES

**MUNICIPIO:** GUAITARILLA, NARIÑO

**UBICACIÓN:** SECTOR PUEBLO NUEVO, EL EMPEDRADO, EL ROSAL

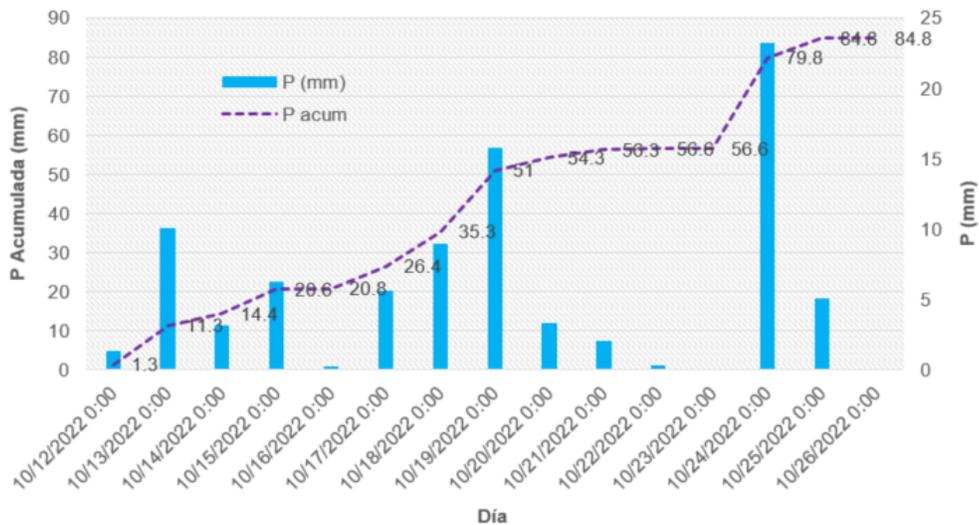
**Figura 7. Lluvia antecedente – Eventos del día 26 de octubre de 2022**

Para el presente informe se evidenció en campo que, la detonación del punto uno ocurrió el 26 de octubre del año en curso, por lo cual se realiza el análisis de lluvia de los quince días antecedentes al evento, donde se identifican lluvias constantes que generaron finalmente una precipitación acumulada de 84.8 mm provocando la caída del muro de contención (Figura 7).

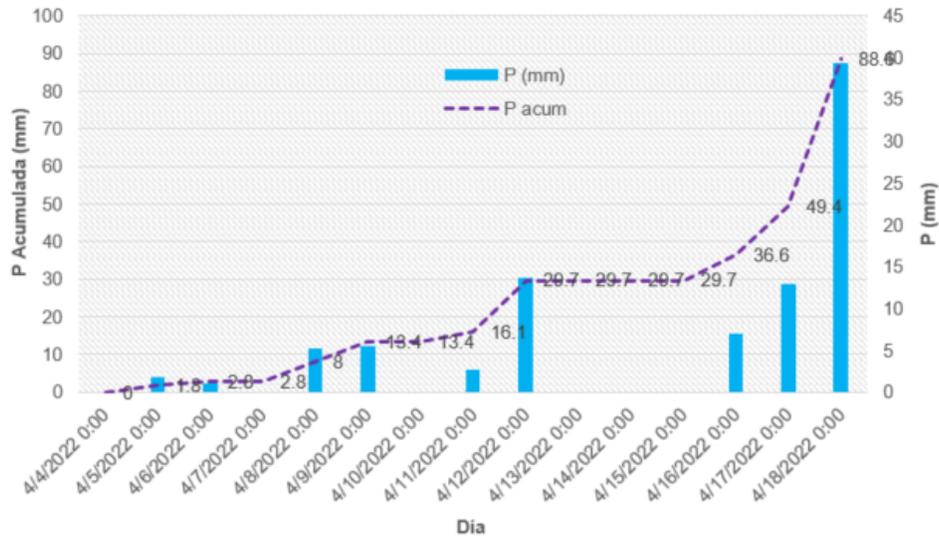
**Figura 8. Lluvia antecedente – Eventos intensificados el día 18 de abril de 2022**

Considerando que, los eventos dos y tres a los cuales se les realiza seguimiento en el presente informe se intensificaron el 18 de abril del año en curso, se realizó el análisis de lluvia de los quince días antecedentes a la fecha como se muestra en la figura 8, evidenciando que se presentaron lluvias constantes antes de acrecentarse dichos eventos, dando como resultado una precipitación acumulada de 88.6 mm. Teniendo en cuenta lo anterior se puede concluir que, la intensificación de los eventos se generó a partir de las lluvias acumuladas en días anteriores.
