CORPORACION AUTONOMA REGIONAL DE NARIÑO	Versión:2	
	FORMATO INFORME, CONCEPTO TECNICO E INFORME DE CONTROL Y MONITOREO	Página: 1 de 25	Fecha: 05/04/2021
		Responsable: Subdirector (a) de Conocimiento y Evaluación Ambiental

INFORME DE SEGUIMIENTO 013/22

REFERENCIA: GESTIÓN DE RIESGO, INUNDACIONES, AVENIDA TORRENCIAL, RÍO SAPUYES.
FECHA DE VISITA: 10 DE OCTUBRE DE 2022
MUNICIPIO: MUNICIPIO DE IMUES E ILES
UBICACIÓN DEL PROYECTO: VEREDA PILCUAN VIEJO
DIRECCIÓN DE CORRESPONDENCIA: ALCALDIA DE IMUES
EMAIL: alcaldia@imues-narino.gov.co
secretariadeplaneacion@imues-narino.gov.co
contactenos@imues-narino.gov.co

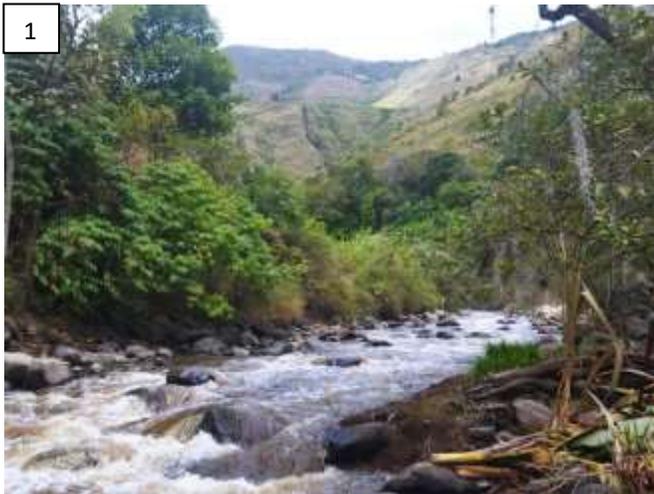
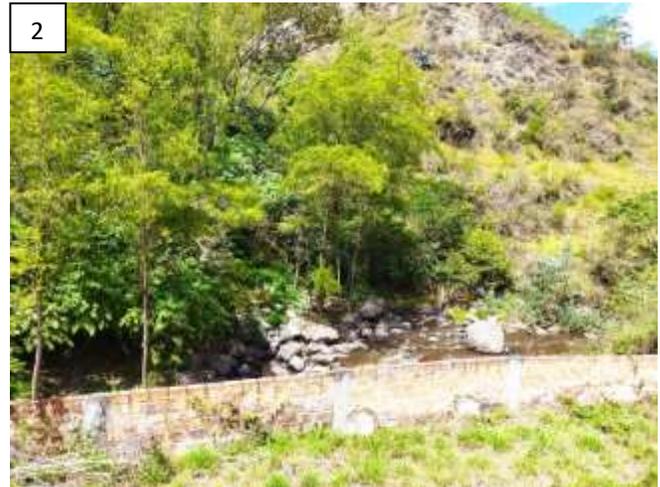
Figuras N.1, 2 Cobertura vegetal en la categoría de bosque de galería y ripario, en la zona de influencia del río Sapuyes.

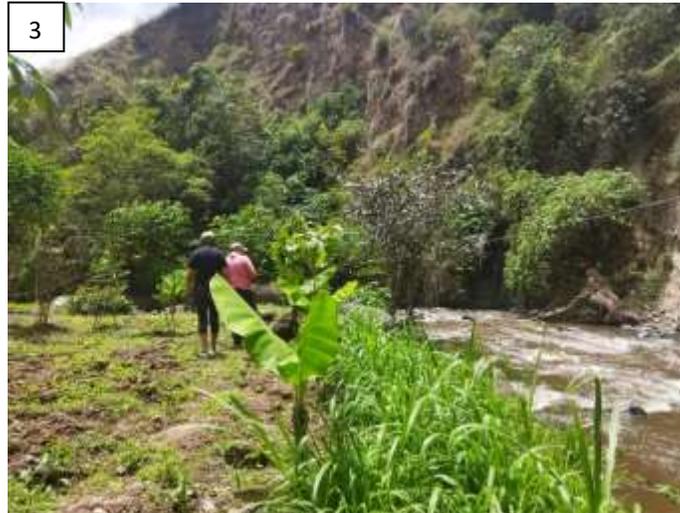
Figuras N.3 Cobertura con áreas de cultivos agrícolas en la llanura de inundación del río Sapuyes.
