CORPORACION AUTONOMA REGIONAL DE NARIÑO	Versión:2	
	<b>FORMATO INFORME, CONCEPTO TECNICO E INFORME DE CONTROL Y MONITOREO</b>	Página: 1 de 25	Fecha: 05/04/2021
		Responsable: Subdirector (a) de Conocimiento y Evaluación Ambiental

### INFORME DE SEGUIMIENTO 015/22

**REFERENCIA:** GESTIÓN DE RIESGO, MOVIMIENTOS EN MASA, INUNDACIONES Y AVENIDA TORRENCIAL.  
**FECHA DE VISITA:** 16 DE NOVIEMBRE DE 2022  
**MUNICIPIO:** MUNICIPIO DE SAMANIEGO  
**UBICACIÓN DEL PROYECTO:** VEREDA TANAMA  
**DIRECCIÓN DE CORRESPONDENCIA:** ALCALDIA DE SAMANIEGO  
**EMAIL:** [prensasamaniego1837@gmail.com](mailto:prensasamaniego1837@gmail.com)  
[contactenos@samaniego-narino.gov.co](mailto:contactenos@samaniego-narino.gov.co)  
[hectorestrada1012@gmail.com](mailto:hectorestrada1012@gmail.com)

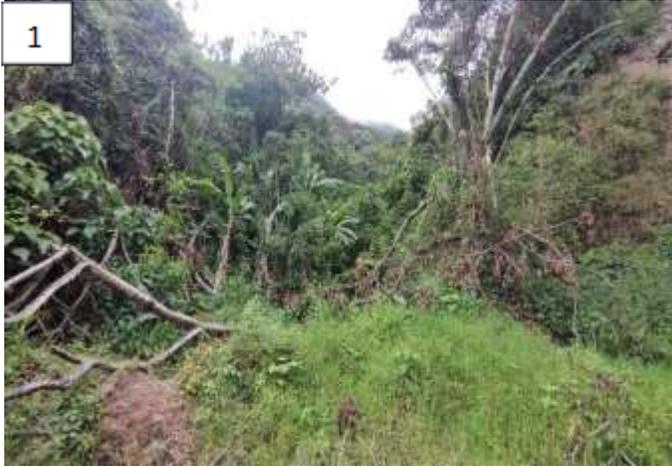
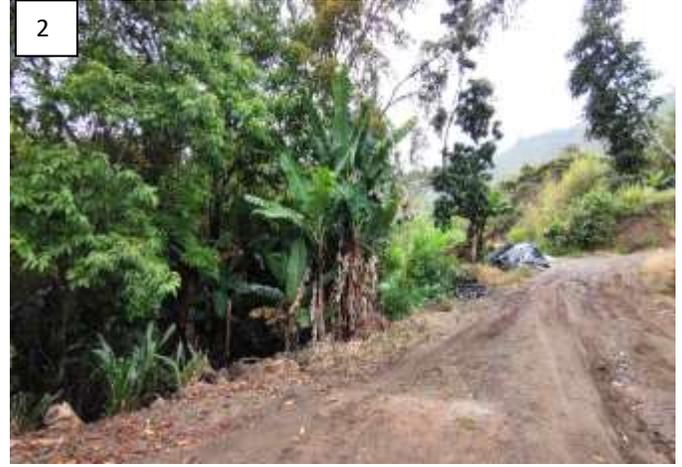
En cuanto a la caracterización de coberturas vegetales, con base en la metodología de CORINE Land Cover, principalmente se identifica un bosque abierto bajo, distribuido en pequeños relictos, conformado por vegetación secundaria de especies forestales, arbustivas y herbáceas, establecida en cerca viva y repoblamientos de bosque nativo, que protegen afluentes hídricos de la zona (Fotos 1,2).

Figura N. 1,2. Cobertura vegetal de bosque abierto bajo

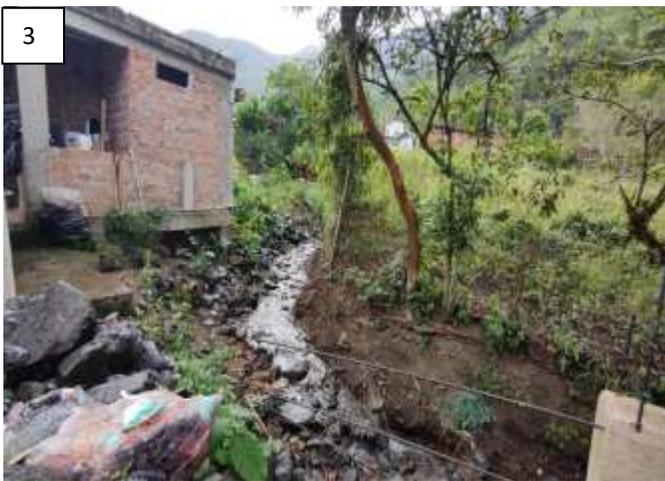
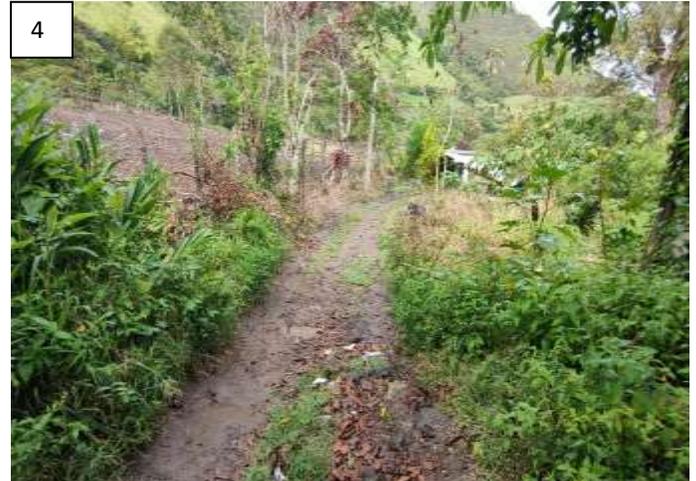
De igual manera se evidencian en otra zona, una cobertura determina como mosaico de cultivos permanentes, pastos y espacios naturales, localizada y asociada con viviendas rurales y vías. (Foto 2)

Figura N. 3,4. Cobertura vegetal de Mosaico de cultivos permanentes, pastos y espacios naturales

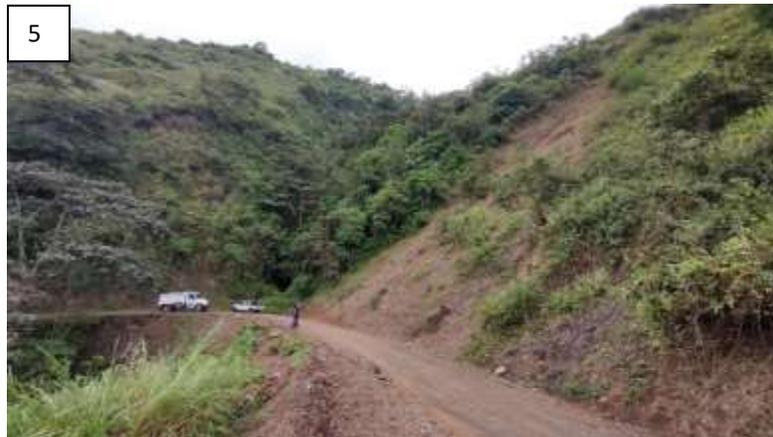
Finalmente se observa en la zona de la vía principal, Samaniego Sotomayor, un área de pendiente con cobertura de fragmentos de vegetación secundaria de especies arbustivas, en proceso de regeneración natural (Foto 3).

Figura N. 5. Cobertura con vegetación secundaria área del talud.
