<p>Corponariño Conserva la vida</p>	CORPORACION AUTONOMA REGIONAL DE NARIÑO	Versión:2	
	FORMATO INFORME, CONCEPTO TECNICO E INFORME DE CONTROL Y MONITOREO	Página: 1 de 40	Fecha: 05/04/2021
		Responsable: subdirector (a) de Conocimiento y Evaluación Ambiental

**CONCEPTO TÉCNICO ____ INFORME TÉCNICO: 291/2022
INFORME DE CONTROL Y MONITOREO _____**

REFERENCIA: GESTIÓN DE RIESGO, DESLIZAMIENTOS, AVENIDAS TORRENCIALES, PERDIDA DE BANCA, AGRIETAMIENTO

MUNICIPIO: ANCUYA, NARIÑO

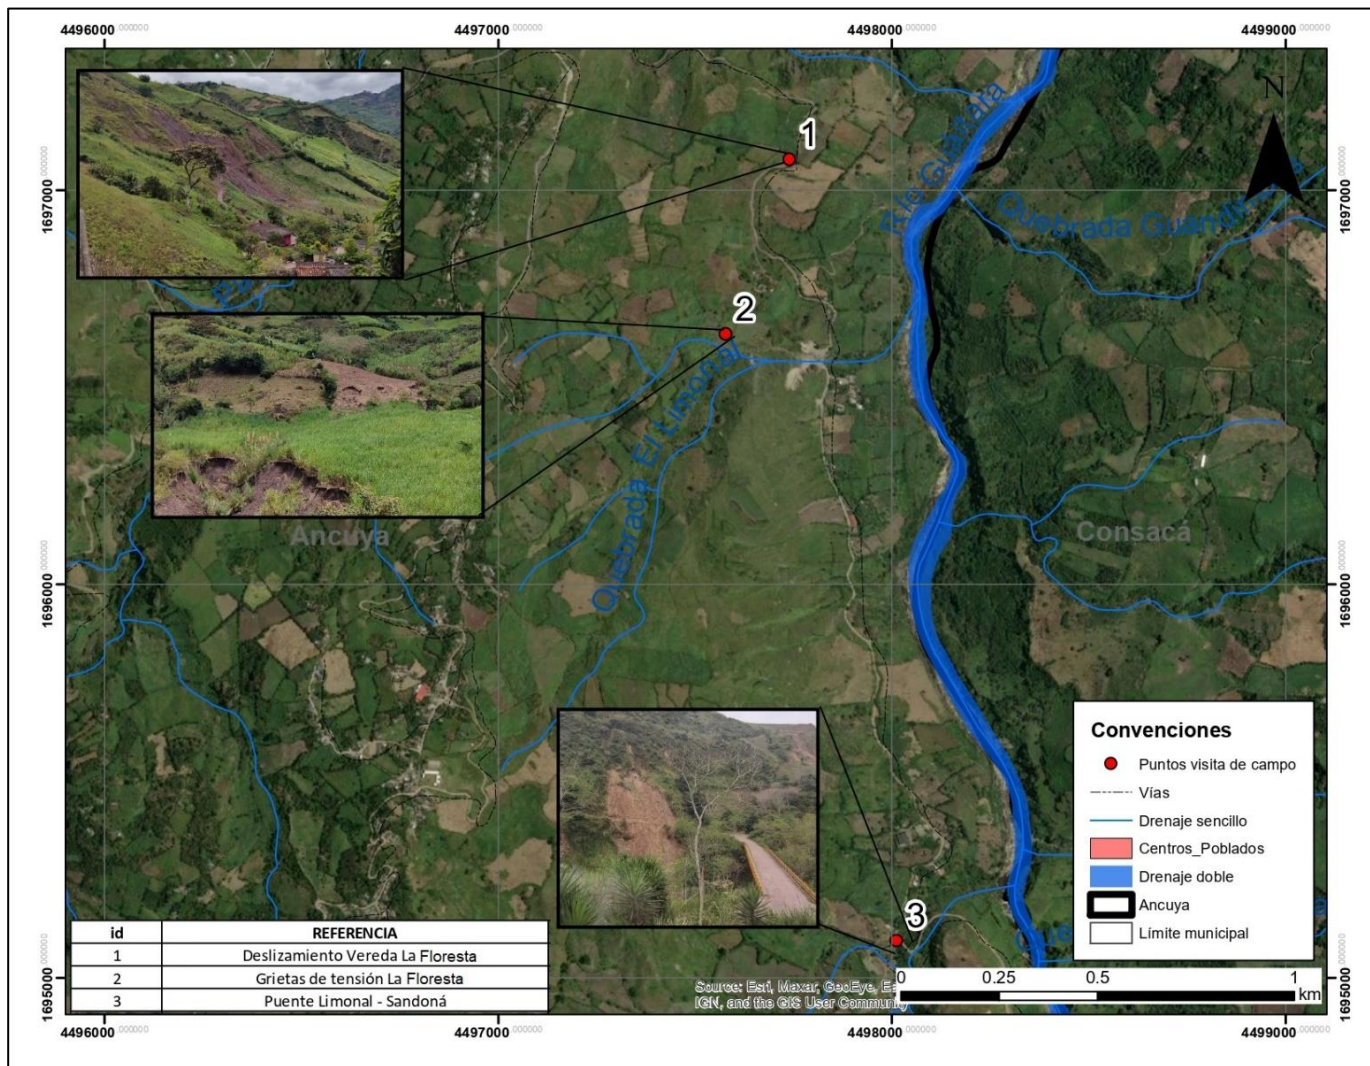
Figura 5. Puntos evaluados en las veredas La Floresta y El Limonal.

Este sector se ha visto afectado por diferentes movimientos en masa, siendo 3 puntos los más críticos (Figura 5). A continuación, se describen los siguientes puntos, siendo 1. Deslizamiento en la vereda La Floresta. 2. Grietas de tensión La Floresta y 3. Puente El Limonal vía Ancuya – Consacá.

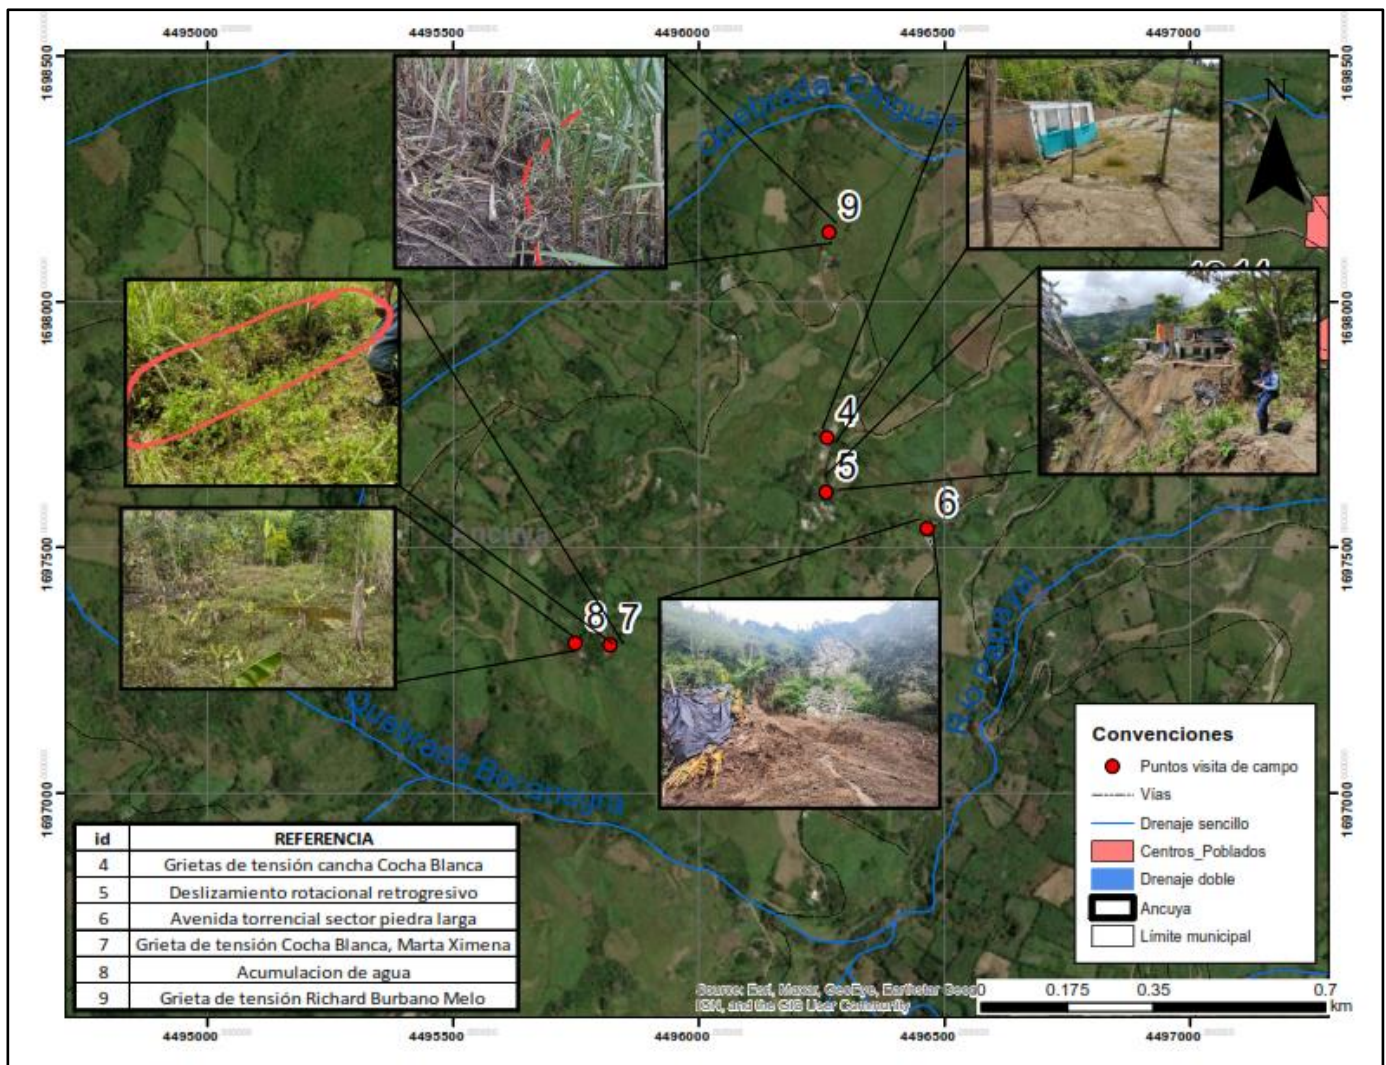
Figura 8. Sectores evaluados en las veredas Piedra Larga y Cocha Blanca.

En las veredas Cocha Blanca y Piedra Larga, predominan laderas con alta pendiente conformadas por suelos residuales de textura limo-arcillosa de color café. Se observa modificación intensiva de la cobertura vegetal para cultivos, principalmente de caña. A continuación, se presentan las características de cada uno de los sectores analizados:
