**CORPORACIÓN AUTÓNOMA REGIONAL DE NARIÑO
SUBDIRECCIÓN DE EVALUACIÓN Y CONOCIMIENTO AMBIENTAL - SUBCEA**

**MAPA DE SUSCEPTIBILIDAD A FENÓMENOS DE REMOCIÓN EN MASA
MUNICIPIO DE ALBÁN. ESCALA 1:25.000
DEPARTAMENTO DE NARIÑO**

MEMORIA DESCRIPTIVA

SAN JUAN DE PASTO, OCTUBRE DE 2012.

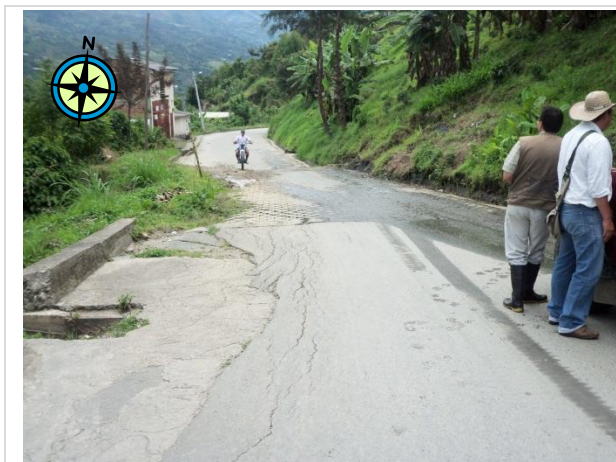
Fotografía 03. Vista panorámica en el sentido S-N, indica la afectación de la banca en el sector del Carmelo.

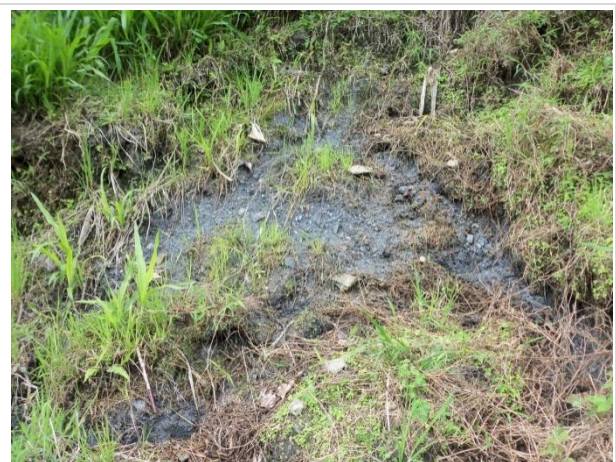
Fotografía 04. EVENTO 05. En el sector se observa superficialmente el afloramiento de esquistos grafitosos propios de la secuencia.

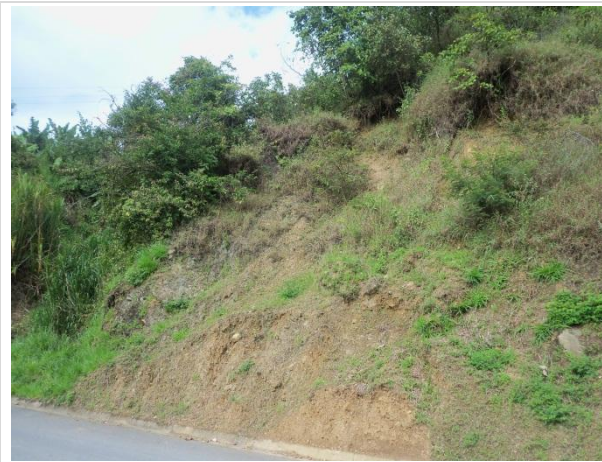
Fotografía 15 y 16. Vistas en sentido SW-NE y NW-SE. EVENTO 12. Panorámica de la ladera.

El evento 12 tiene una altura media, medida entre su corona y la base del talud de 21.0 m , un ancho deslizado de 80.0 m aproximadamente. La morfometría levantada indica un movimiento de aproximadamente 800.0 m^3 , afectando un área de talud de 800.0 m^2 .

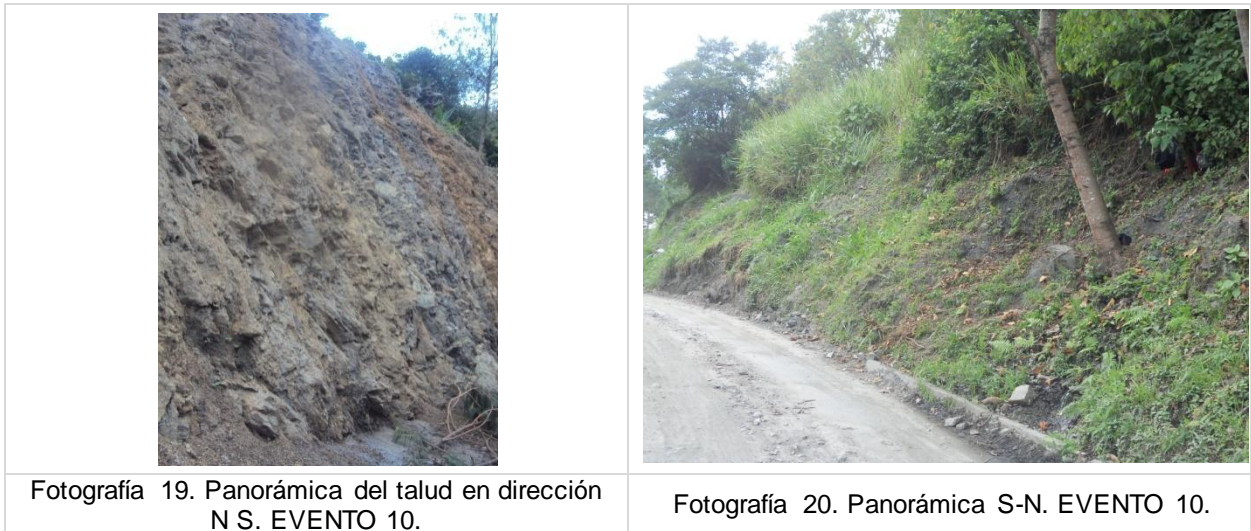
El deslizamiento se desarrolla en dirección SE-NW, en la ladera occidental con pendiente de 43°. Con base en los datos de campo levantados, se define una altura medida desde su base a la altura de corona del talud de 57.0 m, un ancho medio de masa desplazada de 32.0 m. El volumen inicialmente desplazado corresponde a 1.700 m³ y un área afectada directamente de 2.500 m².

Los factores condicionantes del movimiento son; el tipo de suelo presente en el sector, la elevada pendiente de la ladera y el alto grado de deforestación del sector. Los factores detonantes son; la presencia de afloramientos de agua y el elevado nivel de pluviosidad que se presenta en la zona durante los primeros meses del año.

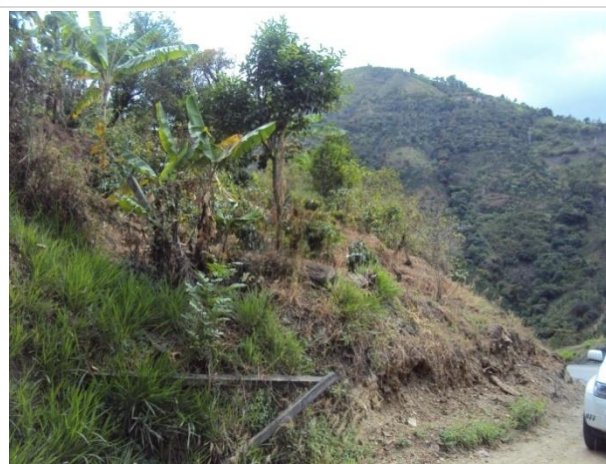
Fotografía 22. Panorámica del deslizamiento. EVENTO 32.

Se estima una masa deslizada equivalente a 720.0 m³ aproximadamente y un área afectada de 452.0 m². La ladera en el sector se clasifica con forma cóncava, con pendientes escarpada; en el lugar el cajeo de la vía a generado taludes con pendientes de 66°.

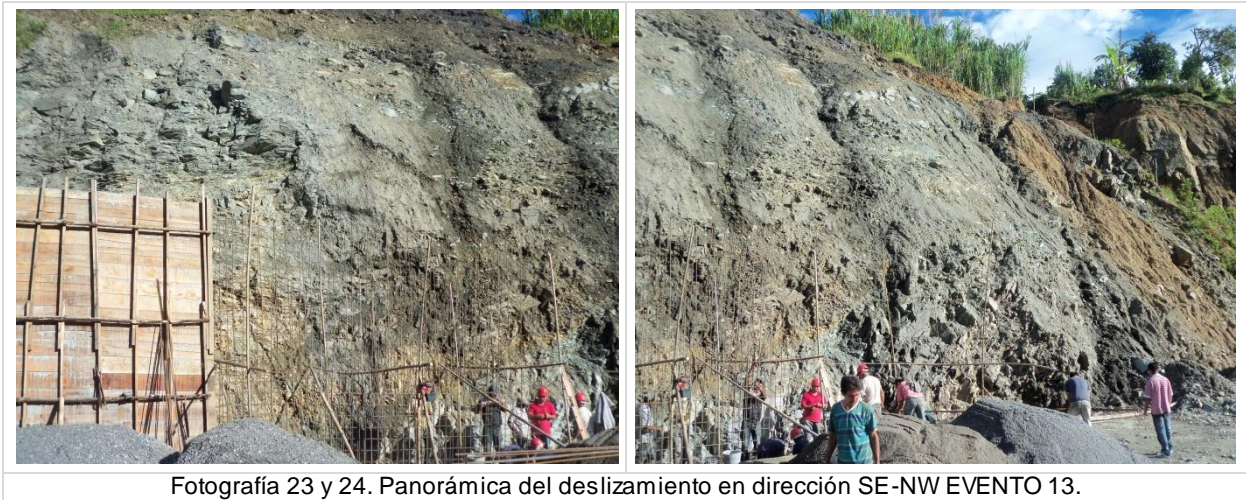
En los taludes expuestos se observa el afloramiento intercalado de esquistos grafitosos negros y verdes, con alto grado de meteorización, y de textura muy foliada. El sitio presenta gran cantidad de afloramientos de agua particularmente en el sector correspondiente al evento 13, al parecer parte de estas corrientes provenían de colectores fisurados de aguas residuales domésticas desde el perímetro urbano de San José de Albán, localizado arriba del deslizamiento. En el sector se construye una estructura de contención en concreto reforzado con altura de 5.0 m y longitud de 30.0 ml.

Con base en la morfometría levantada se determinó que el volumen deslizado y/o cortado, es de 7.500 m³ para una altura de masa desplazada de 30.0 m, un ancho de desplazamiento de 88.0 m y un espesor de masa deslizada de 2.0 m. Con el objeto de estabilizar este movimiento se construyó en el área próxima a la corona del talud un sistema de drenaje que intercepta las corrientes que afloran en el sector y las transporta lateralmente. Según el sistema PMA – GMA 2.007, los eventos se clasifican como Deslizamientos de Suelo, del tipo Rotacional.

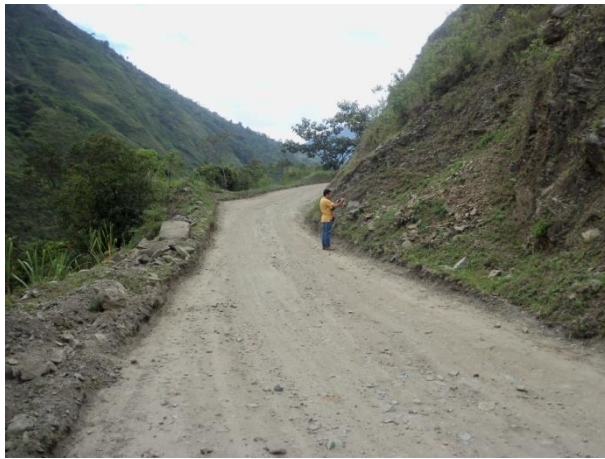
Fotografía 31. Panorámica en dirección S – N. EVENTO 28. El evento presenta un volumen deslizado de 2.180 m^3 , y una afectación correspondiente a un área de 4.300 m^2

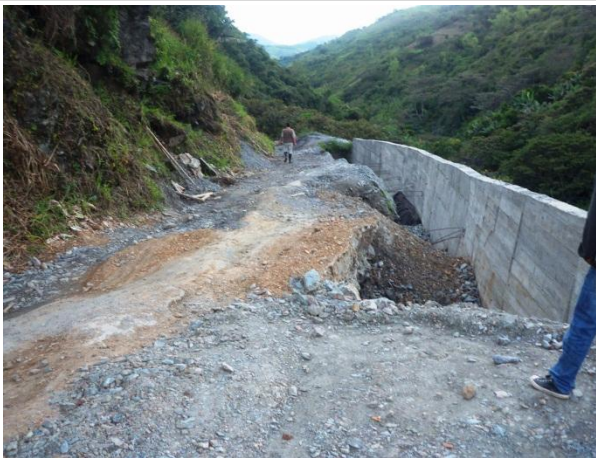
Fotografía 39. EVENTO 35. El deslizamiento se encuentra en estado suspendido. Según morfometría del evento la masa desplazada es de 1.350 m³, área afectada 1.850 m²

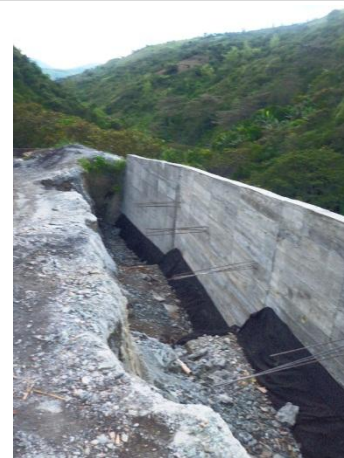
Fotografía 40. EVENTO 34. Panorámica N-S. Sitio de construcción de la estructura de contención en el sector.

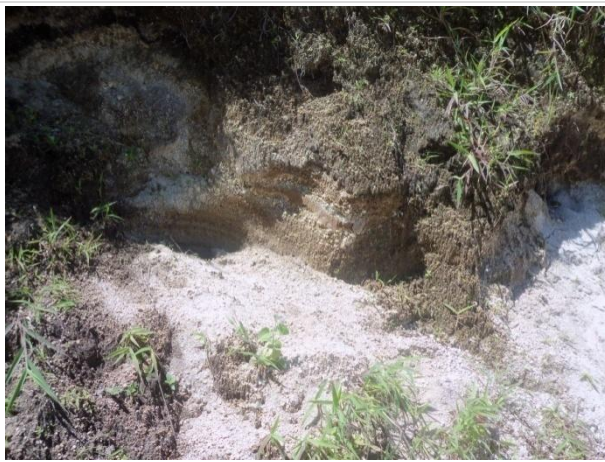
Fotografía 41. EVENTO 04. Detalle de la presencia de un estrato de arena limosa, color carmelita y blanco en la base del evento.

En la zona del deslizamiento se observa superficialmente una capa de suelo orgánico segregada por el evento, subyacen esquistos muy meteorizados de estructura foliada. Se observó en la base del deslizamiento la presencia de un estrato de arena limosa, color carmelita y blanco. (Ver Fotografías 41 y 42). Según los datos de morfometría levantados, la altura del deslizamiento es de 24.0 m y se desarrolla en una longitud de 64.0 m. El espesor de masa deslizada en promedio se estima en 1.0 m y tiene un ancho medio de 33.0 m. El volumen deslizado es de 2.255 m³, y abarca un área de 2.255 m². La cobertura vegetal identificada corresponde al tipo Mosaico de Pastos y Cultivos y el uso de suelo en el sector es agrícola.

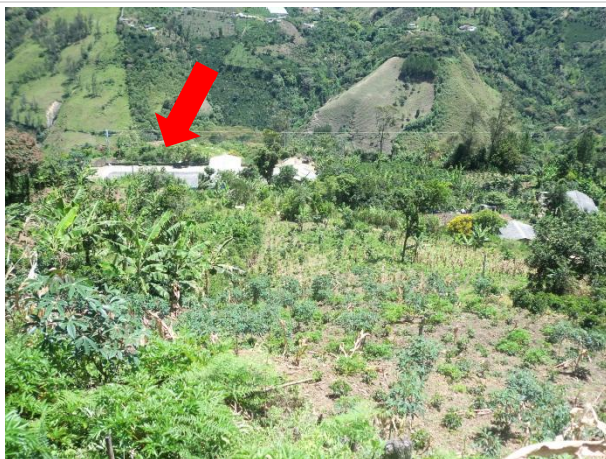
Fotografía 43. Vista en sentido E-W. Indica la localización de la institución Educativa Chapiurco.

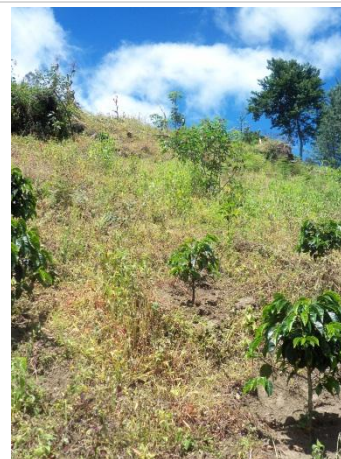
Fotografía 44. Panorámica de la ladera en dirección W - E respecto de la Institución Educativa Chapiurco.

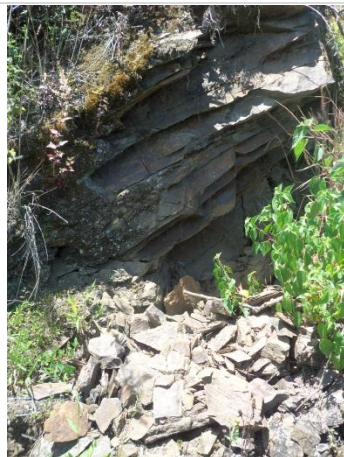
Fotografía 45. Afloramiento de esquistos verdes, de estructura foliada, y alto grado de meteorización. Localizados en la ladera Este, a una altura de 2.053 msnm.

En una zona próxima a la Institución Educativa Chapiurco, en un radio de aproximadamente 100.0 m., se identificaron edificaciones que presentan agrietamientos en muros, pisos y estructura. Entre ellas están la Institución Educativa Chapiurco, el antiguo Centro de Salud Chapiurco hoy abandonado, y tres viviendas vecinas. (Ver fotografías 45 a 54).

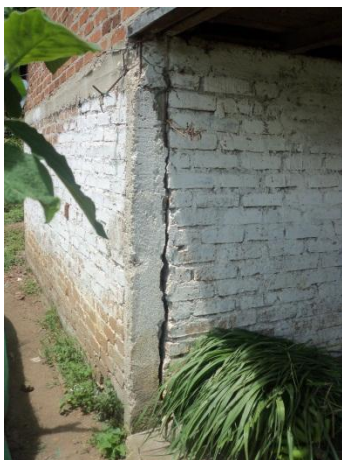
Fotografías 49 y 50. Vivienda Señora. Flor Chávez. Corresponde a una construcción de un piso con muros en ladrillo común, se observó algunas columnas y vigas de corona en concreto reforzado. La vivienda presenta fisuramiento en muros.

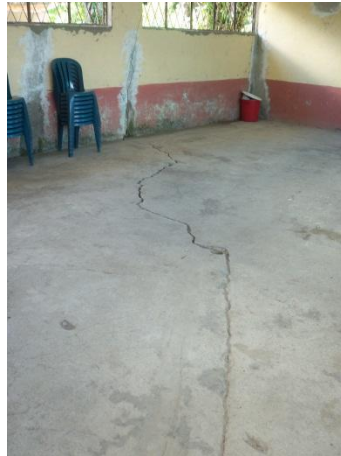
La planta física de la Institución Educativa Chapiurco, tiene dos etapas constructivas. Una con antigüedad de aproximadamente 30 años, corresponde a tres bloques que presenta fisuramientos en muros y pisos; pueden tener origen sísmico o geotécnico, manifestados en asentamientos diferenciales a nivel de cimentación. No se aprecia fisuramiento en la estructura de concreto.

Fotografía 53. Vista interna del área de comedor. Se presenta fisuración de muros y pisos de la Institución Educativa Chapiurco.

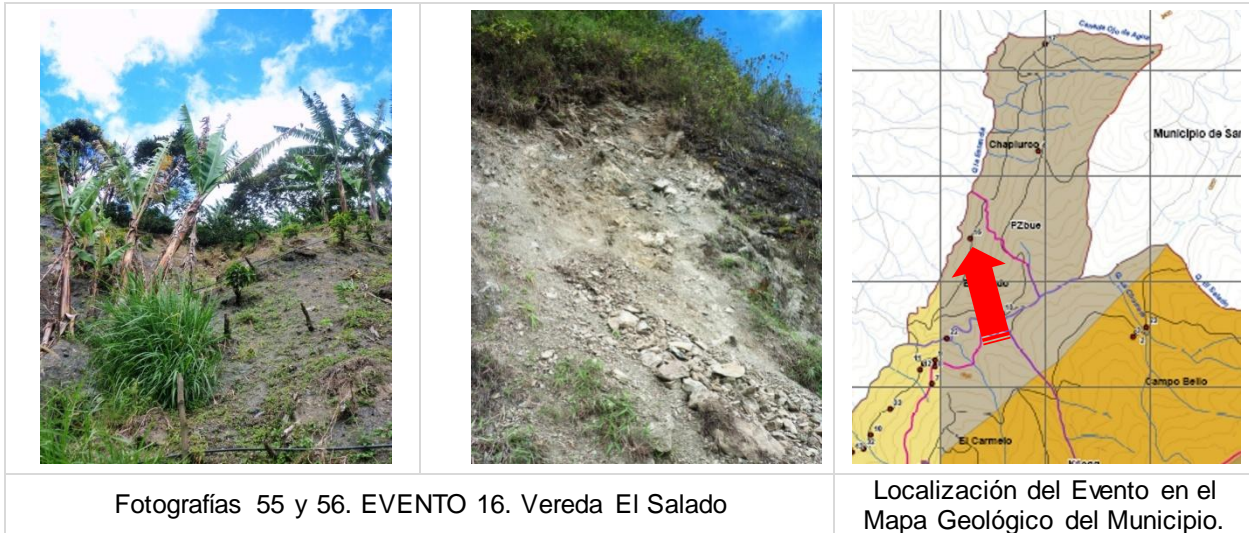
El evento 16 está localizado en la vereda El Salado, en las coordenadas Norte 657.410 y Este 1.000.283 a una altura de 1.776 msnm. Ubicado a 2.8 Km, de la cabecera municipal en dirección N 15° E. Según información suministrada la ocurrencia del evento fue en el mes de Noviembre de 2011 El evento se encuentra en estado activo, y distribución creciente. La zona corresponde a la Secuencia Esquistos Buesaco. Superficialmente se expone un estrato

orgánico (OH) muy disgregado, subyacen intercalaciones de esquistos negros y verdes, muy meteorizados.

Según el sistema de clasificación PMA – GMA 2007, el deslizamiento corresponde a un Deslizamiento de Suelo, tipo Rotacional; se observa no canalizado y su ocurrencia de velocidad rápida.

El material superficialmente corresponde a detritos, compuesto por gravas, arenas y suelos finos. Se observa ligeramente húmedo, no pastico, corresponde a un suelo de origen residual. Los factores condicionantes del evento son el tipo de suelo y las condiciones de ladera como son las pendientes escarpadas y el grado de intervención antrópica. El evento tiene una altura de 50.0 m, una longitud de falla de 80.0 m, ancho de falla de 30.0 m y un espesor de falla de 0.70 m. El volumen desplazado es de 1.600 m³ en un área afectada de 2.400 m².

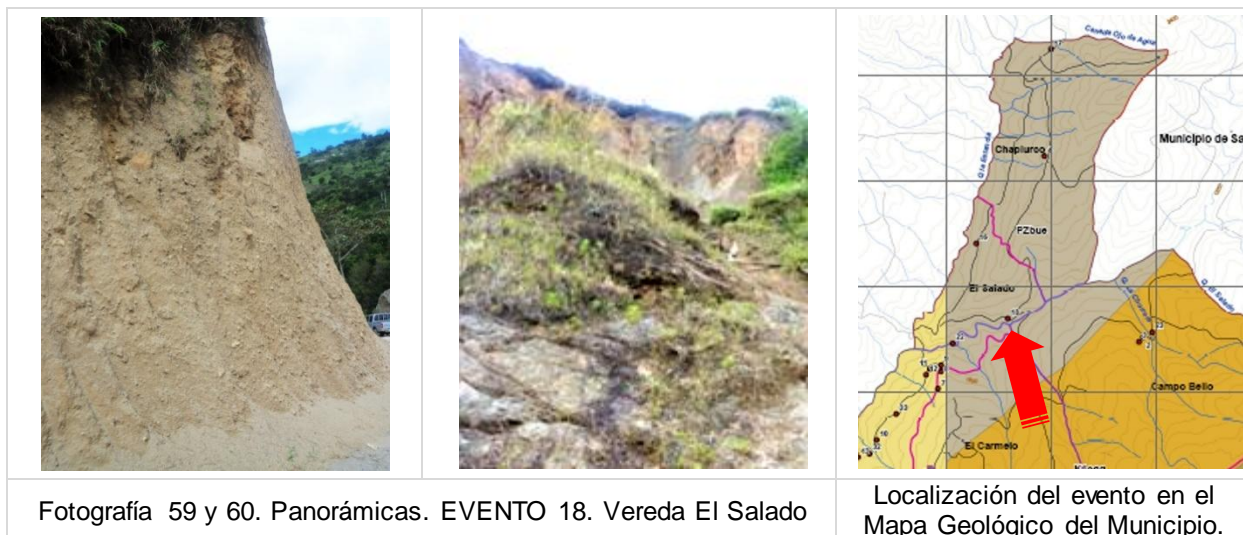
Está localizado en la Vereda Chapiurco, corresponde a una vieja mina de arena actualmente abandonada. Localizada a una distancia de 2.1 Km, en dirección N 26° E desde el casco municipal. No se tiene información de la fecha de iniciación de la explotación. Su estado es latente de distribución confinada. La clasificación del evento en el sistema PMA – GM 2007, corresponde a un Deslizamiento de Suelo, de tipo Rotacional. El evento está localizado según la Plancha 411 La Cruz, en la Secuencia Esquistos Buesaco.

En el lugar se observa la presencia de esquistos verdes y en el talud de la vía el afloramiento de un estrato de arena bien gradada, color carmelito a blanco, con presencia de grava. En el Sistema Unificado para la Clasificación de Suelos corresponde a un SW. Se observa estratos levemente húmedos de baja plasticidad.

El movimiento tiene una altura de 50.0 m, una longitud de deslizamiento de 30.0 m, ancha de superficie de falla de 50.0 m. El movimiento corresponde a 6.000 M³, si se considera una profundidad de deslizamiento de 4.0 m.

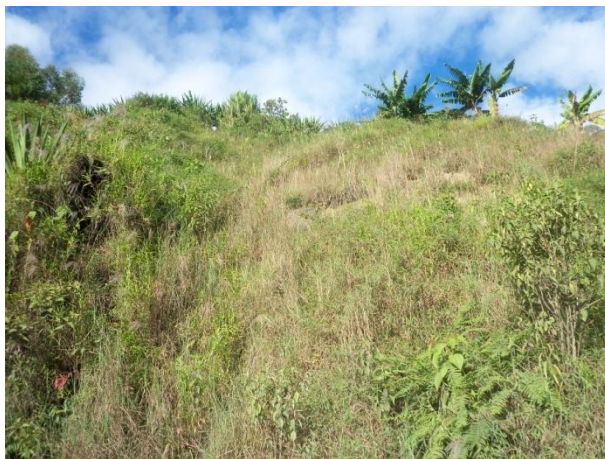
Fotografía 69. Panorámica de la ladera en deslizamiento en dirección W _ E. EVENTO 22. Vereda Campo Bello.

Según el Sistema PMA – GMA 2007, el deslizamiento se clasifica como un Deslizamiento de Suelo, tipo Rotacional. El material deslizado tiene origen residual, puede clasificarse como un limo arenoso (ML), o arcillas arenosas inorgánicas de plasticidad media (CL), con presencia de grava. Su origen es la meteorización de los esquistos presentes en el lugar.

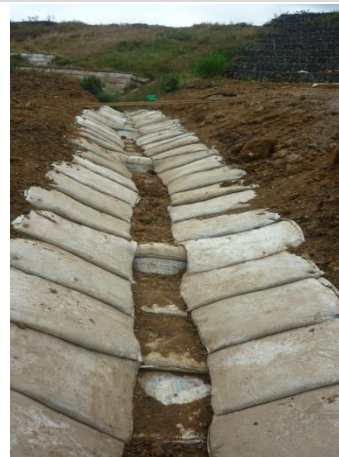
Fotografía 76. Detalle de los disipadores con espaciamiento de 5.0 m

Es importante garantizar la estabilidad de la banca de la vía en el sector, aislando y protegiendo su estructura de soporte, de corrientes de aguas superficiales, sub superficiales o de origen freático. Se sugiere construir líneas de drenaje paralelas a la cuneta del lado del talud en corte, (en el tramo se localiza en el costado Este), mediante filtros en gravilla y geotextil del tipo NT. (Ver Especificaciones y Normas de Construcción de Carreteras INV – 2007, Artículo 673 – 07).

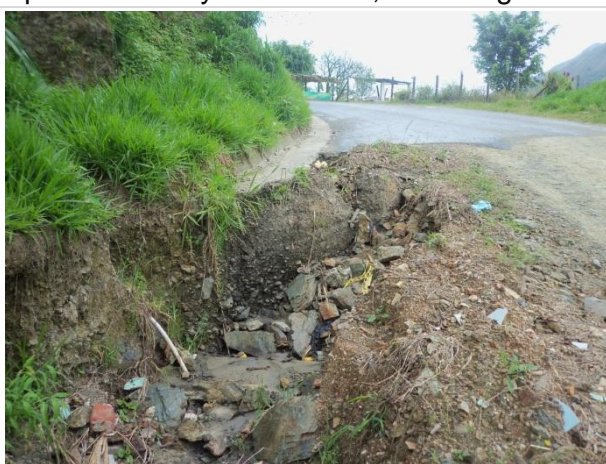
Fotografía 77. EVENTO 08. Indica el asentamiento de la banca de la vía en el sector. (a= 0.65 m)

En la parte alta, en el área de ocurrencia del evento 08, localizado en inmediación al punto de coordenadas Norte 656200 y Este 999946, se observó la presencia de agrietamientos y el afloramiento de corrientes pequeñas de agua. Recomendamos adelantar en el sector obras de drenaje superficial y sub superficial con el objeto de estabilizar la ladera en dirección Oeste hacia el Río Quiña. Las recomendaciones en relación son similares a las realizadas para el primer sector.

Es importante para el sector adelantar un estudio geotécnico y topográfico encaminado a definir la estabilidad de la banca e identificarr las obras preventivas, de mitigación y de recuperación. Está localizado, al igual que el primer sector, en la franja baja de la ladera Occidental, caracterizada por la alta susceptibilidad a fenómenos de remoción en masa, con las mismas características geológicas, geomorfológicas, de suelo, de cobertura y de uso de suelo.

Recomendamos como medida preventiva y de mitigación, para el sector acometer obras de drenaje y re vegetalización, con el objeto de mitigar y prevenir mayor afectación de la zona en eventos de elevada pluviosidad en la próxima temporada invernal. Habiendo definido geotécnicamente las obras de estabilización de la estructura de la vía, sugerimos adelantar las obras de contención. Es viable la contención de los taludes mediante la construcción de pantallas de altura inferior a 3.0 m. Ver Fotografías 08 y 09.

Se sugiere, dadas las condiciones observadas en terreno, que los muros de contención se construyan en concreto reforzado. Teniendo certeza de la identificación y caracterización del estrato portante, la cimentación de estas estructuras podría proyectarse con el uso de micro pilotes o caissons si es el caso.

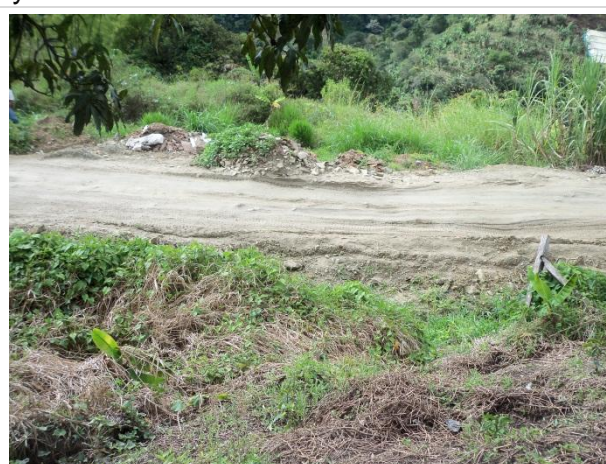
En él sector se localizan los eventos 08, 09, 11 y 12 ubicados en el tramo comprendido entre las abscisas K 4+400.0 m a K 3+980.0 m. La zona está afectada por un deslizamiento que genera gran inestabilidad de la banca o su deformación, corresponde a un deslizamiento del tipo rotacional y traslacional, ver Fotografías 09 y 11.

Fotografía 78. Panorámica en dirección E-W. EVENTO 09. Hundimiento de la banca.

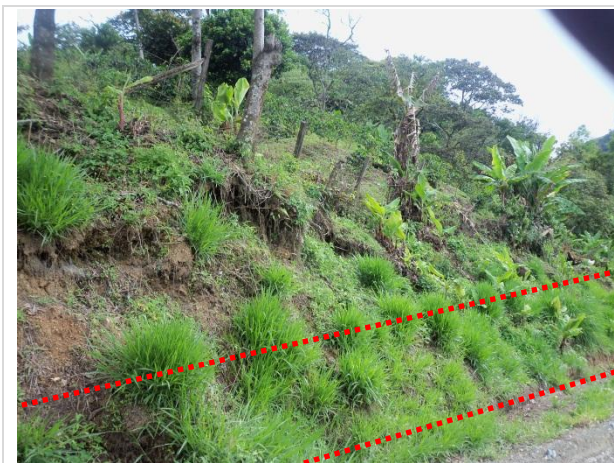
Fotografía 79. Panorámica de la ladera en dirección NW-SE. EVENTO 09.

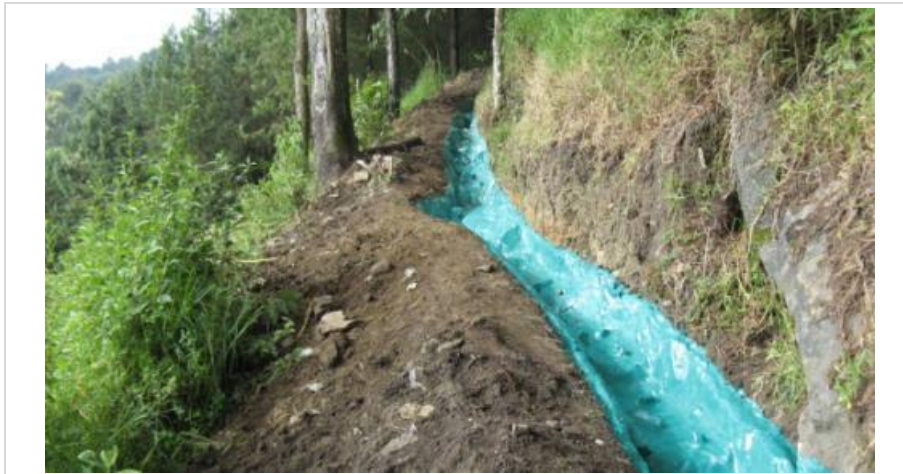
Fotografía 85. Canal con materiales tipo polimez (Fuente: Martínez Vladimir 2011).

Como una alternativa para los canales recomendados, que los mismos se pueden construir recubiertos con material tipo Polimez, siendo este sistema Liviano, flexible, resistente y de buena adherencia a las formas del terreno, el cual debe realizarse con piedra pegada en el fondo y sumideros para disipar la energía del flujo de agua. Ver Fotografía 14.
