**CORPORACIÓN AUTÓNOMA REGIONAL DE NARIÑO
SUBDIRECCIÓN DE EVALUACIÓN Y CONOCIMIENTO AMBIENTAL - SUBCEA**

**MAPA DE SUSCEPTIBILIDAD A FENÓMENOS DE REMOCIÓN EN MASA
MUNICIPIO DE ALBÁN. ESCALA 1:25.000
DEPARTAMENTO DE NARIÑO**

MEMORIA DESCRIPTIVA

SAN JUAN DE PASTO, OCTUBRE DE 2012.

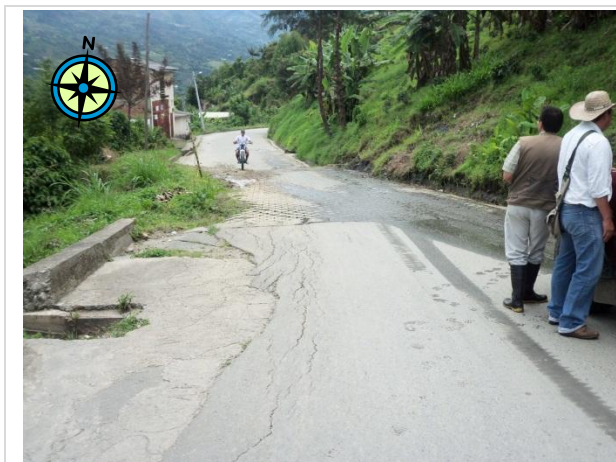
Fotografía 03. Vista panorámica en el sentido S-N, indica la afectación de la banca en el sector del Carmelo.

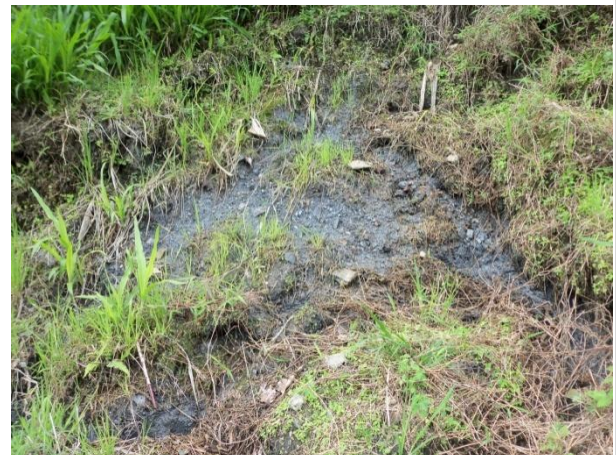
Fotografía 04. EVENTO 05. En el sector se observa superficialmente el afloramiento de esquistos grafitosos propios de la secuencia.

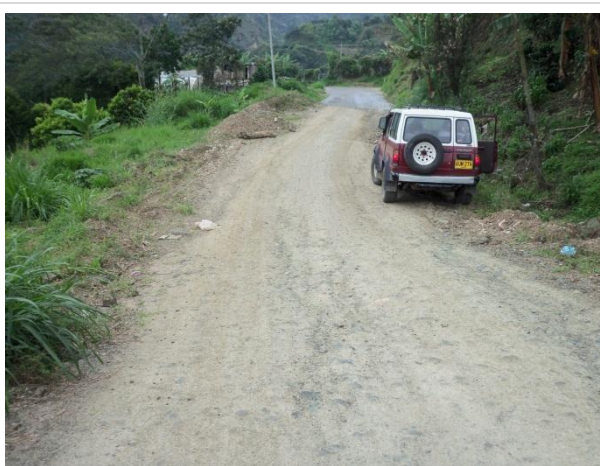
Fotografía 09. EVENTO 08. Panorámica en dirección S-N del tramo de banca afectado.

Los eventos han generado afectación de la banca provocando daños moderados a severos, manifestados por asentamientos de la rasante en los eventos 08 a 09 y bombeo de la misma en el tramo comprendido entre los deslizamientos 11 y 12.

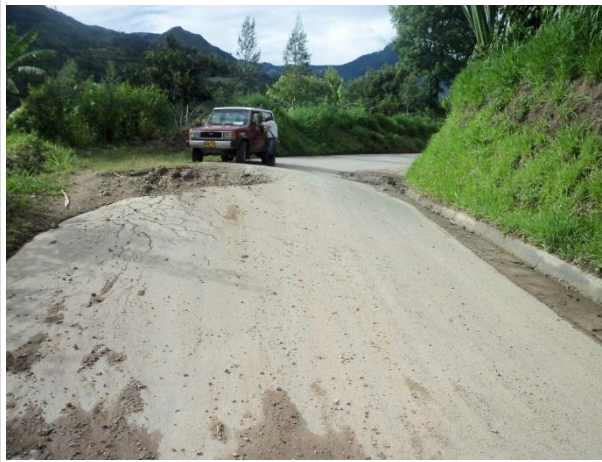
Fotografía 13. Panorámica de la banca en dirección S-N. EVENTO 11. Detalle del bombeo.

El volumen deslizado en el evento 11, según su morfometría, corresponde a un volumen de 168.0 m^3 , y abarca un área de aproximadamente 400.0 m^2 .

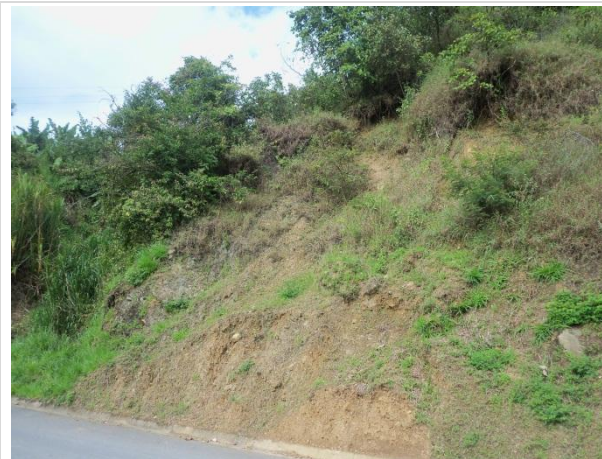
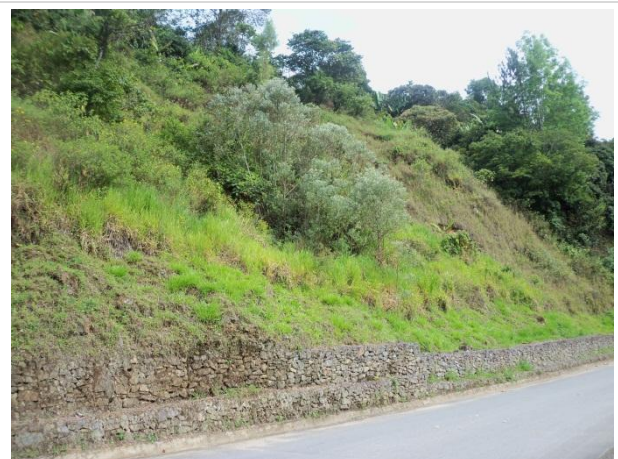
Fotografía 15 y 16. Vistas en sentido SW-NE y NW-SE. EVENTO 12. Panorámica de la ladera.

El evento 12 tiene una altura media, medida entre su corona y la base del talud de 21.0 m , un ancho deslizado de 80.0 m aproximadamente. La morfometría levantada indica un movimiento de aproximadamente 800.0 m^3 , afectando un área de talud de 800.0 m^2 .

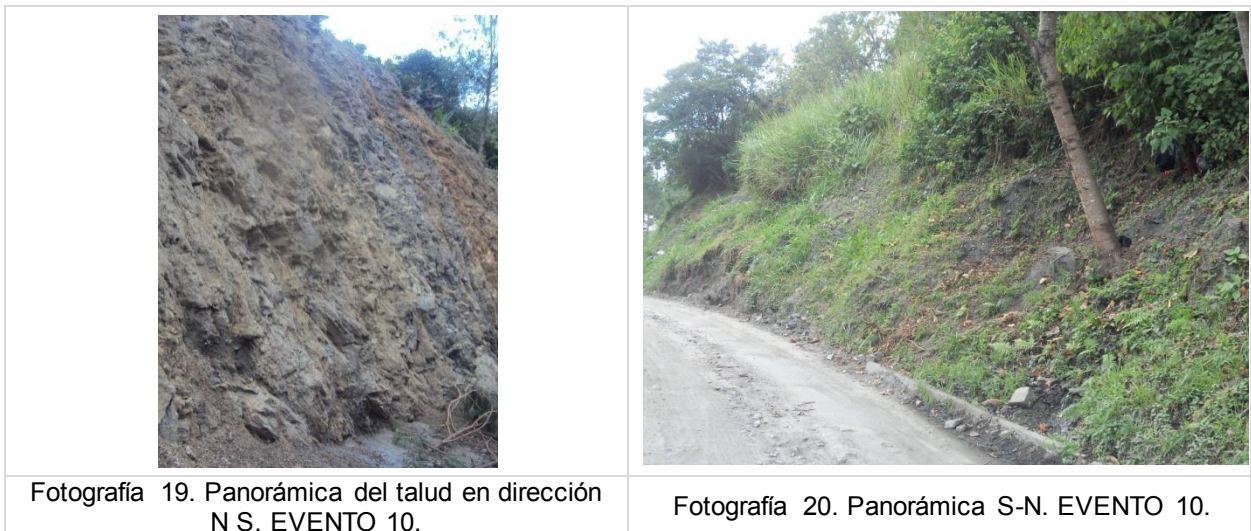
El deslizamiento se desarrolla en dirección SE-NW, en la ladera occidental con pendiente de 43°. Con base en los datos de campo levantados, se define una altura medida desde su base a la altura de corona del talud de 57.0 m, un ancho medio de masa desplazada de 32.0 m. El volumen inicialmente desplazado corresponde a 1.700 m³ y un área afectada directamente de 2.500 m².

Los factores condicionantes del movimiento son; el tipo de suelo presente en el sector, la elevada pendiente de la ladera y el alto grado de deforestación del sector. Los factores detonantes son; la presencia de afloramientos de agua y el elevado nivel de pluviosidad que se presenta en la zona durante los primeros meses del año.

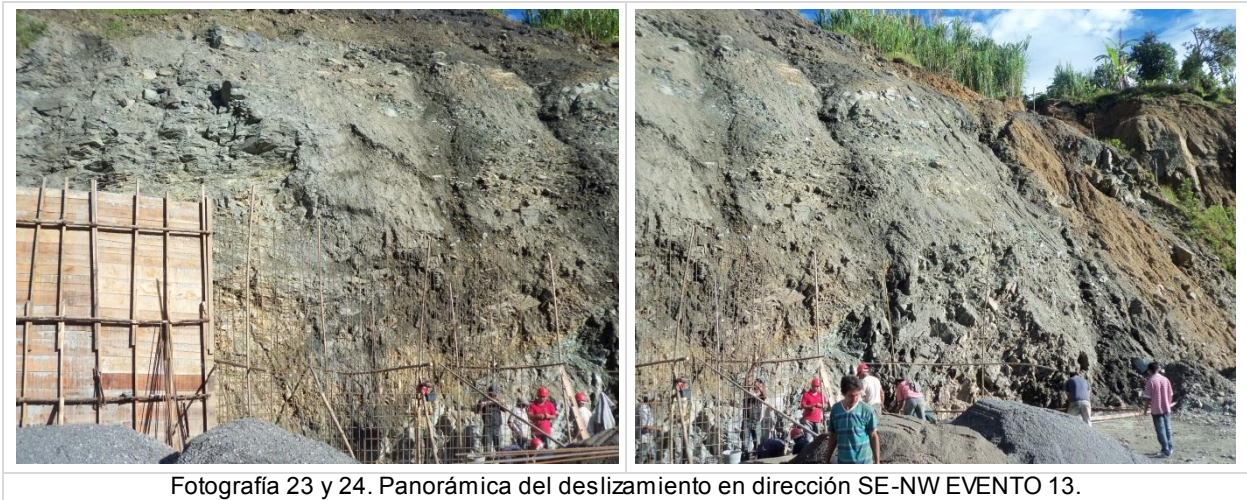
dirección N30°W. El deslizamiento 13 inicio su actividad a partir del mes de febrero de 2.003; no se tiene información de la ocurrencia de los movimientos denominados 14 y 31. El estado general de los deslizamientos es activo, si bien la dinámica del evento 13 está en proceso de estabilización ya que en el sitio se han ejecutado obras de drenaje y contención con ese objeto. (Ver Fotografías 23 y 24).

En los taludes expuestos se observa el afloramiento intercalado de esquistos grafitosos negros y verdes, con alto grado de meteorización, y de textura muy foliada. El sitio presenta gran cantidad de afloramientos de agua particularmente en el sector correspondiente al evento 13, al parecer parte de estas corrientes provenían de colectores fisurados de aguas residuales domésticas desde el perímetro urbano de San José de Albán, localizado arriba del deslizamiento. En el sector se construye una estructura de contención en concreto reforzado con altura de 5.0 m y longitud de 30.0 m.

Con base en la morfometría levantada se determinó que el volumen deslizado y/o cortado, es de 7.500 m³ para una altura de masa desplazada de 30.0 m, un ancho de desplazamiento de 88.0 m y un espesor de masa deslizada de 2.0 m. Con el objeto de estabilizar este movimiento se construyó en el área próxima a la corona del talud un sistema de drenaje que intercepta las corrientes que afloran en el sector y las transporta lateralmente. Según el sistema PMA – GMA 2.007, los eventos se clasifican como Deslizamientos de Suelo, del tipo Rotacional.

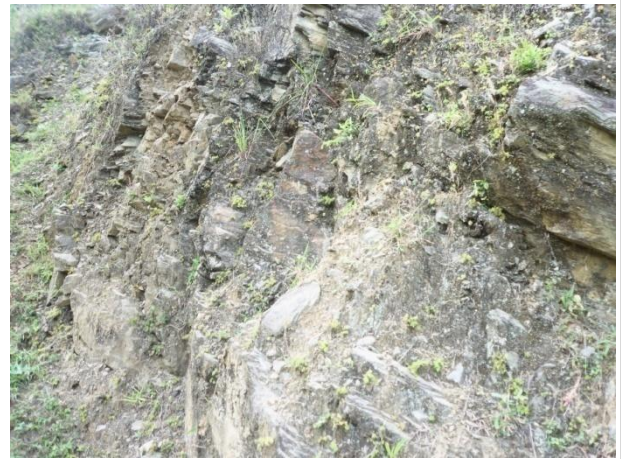
Fotografía 32. EVENTO 28. Afloramiento de esquistos, intercalaciones de esquistos grafitosos y verdes.

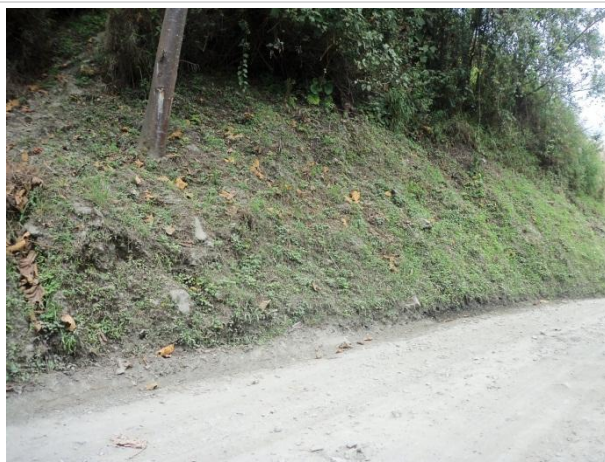
Fotografías 33 y 34. EVENTO 29. La altura del evento es de 80.0 m, tiene un ancho de 51.0m. El volumen deslizado corresponde a 2.180 m³ y presenta una superficie afectada de 4.350 m².

Los factores condicionantes de los desplazamientos son; el tipo de suelo, material altamente meteorizado y las elevadas pendientes de ladera. Los factores detonantes son; la presencia de afloramientos de agua y el elevado nivel de pluviosidad que se presenta en la zona durante los primeros meses del año. La cobertura vegetal de la zona corresponde a la clasificación Mosaico de Cultivos y el uso de suelo es agrícola.

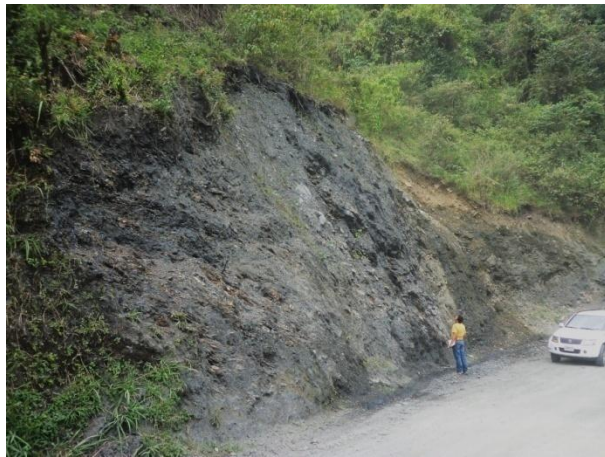
Fotografía 37. Panorámica en dirección NW – SE. EVENTO 33. Tiene una altura de corona de 15.0 m, un ancho promedio de masa deslizada de 52.0 m, genero un volumen deslizado de 832.0 m³.

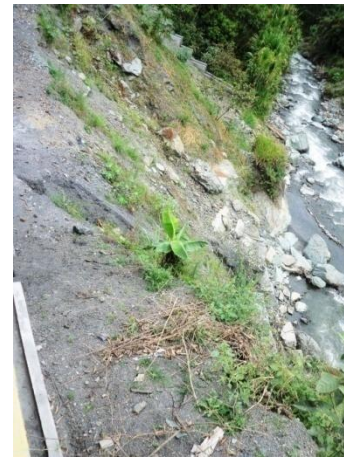
La dirección de los deslizamientos es E-W; no es posible definir los parámetros de buzamiento de los estratos debido al alto grado de plegamiento y meteorización que presenta la roca en el sector. Su clasificación corresponde a Deslizamientos de Suelos, del tipo Rotacional para el caso de los eventos 27 y 34. El evento 26 por su dinámica y las condiciones actuales del talud corresponde a la clasificación Flujo de Detritos.

Fotografía 38. EVENTO 26. Vista hacia el pie del talud exterior en el cauce del Río Quiña.

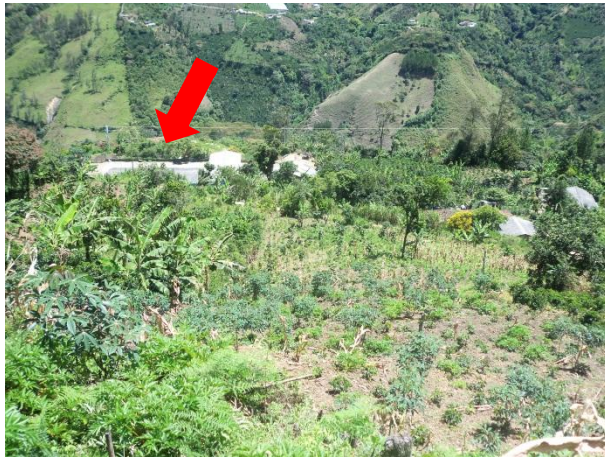
Fotografía 43. Vista en sentido E-W. Indica la localización de la institución Educativa Chapiurco.

En una zona próxima a la Institución Educativa Chapiurco, en un radio de aproximadamente 100.0 m., se identificaron edificaciones que presentan agrietamientos en muros, pisos y estructura. Entre ellas están la Institución Educativa Chapiurco, el antiguo Centro de Salud Chapiurco hoy abandonado, y tres viviendas vecinas. (Ver fotografías 45 a 54).

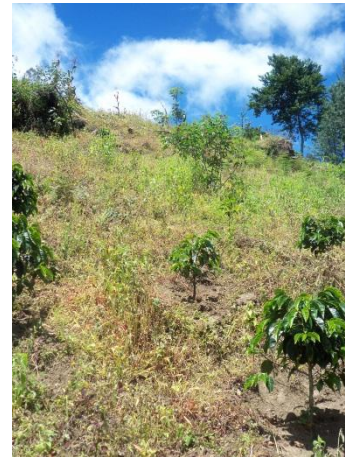
Fotografía 44. Panorámica de la ladera en dirección W - E respecto de la Institución Educativa Chapiurco.

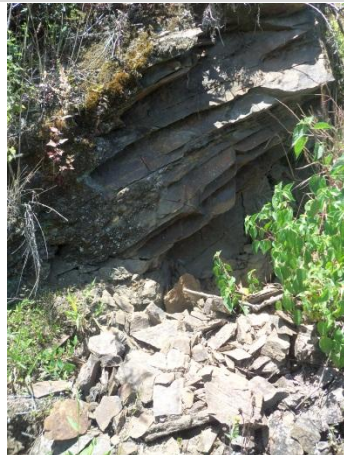
Fotografía 45. Afloramiento de esquistos verdes, de estructura foliada, y alto grado de meteorización. Localizados en la ladera Este, a una altura de 2.053 msnm.

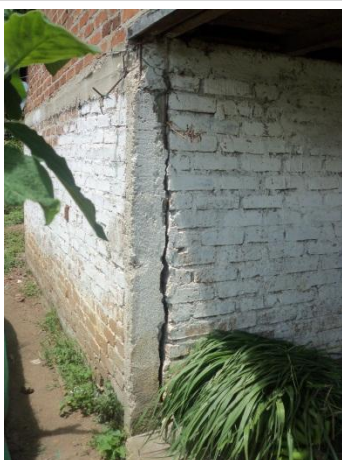
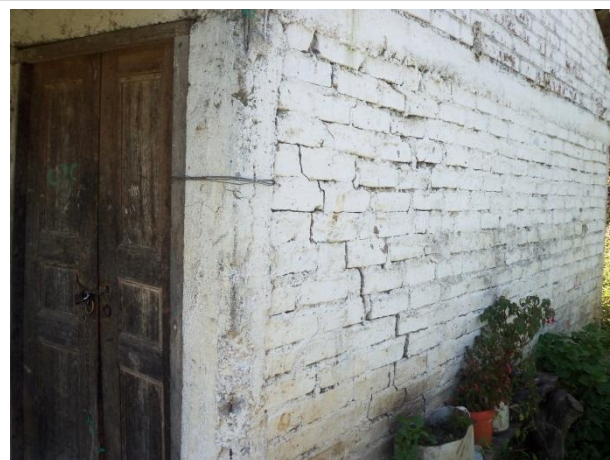
Fotografías 49 y 50. Vivienda Señora. Flor Chávez. Corresponde a una construcción de un piso con muros en ladrillo común, se observó algunas columnas y vigas de corona en concreto reforzado. La vivienda presenta fisuramiento en muros.

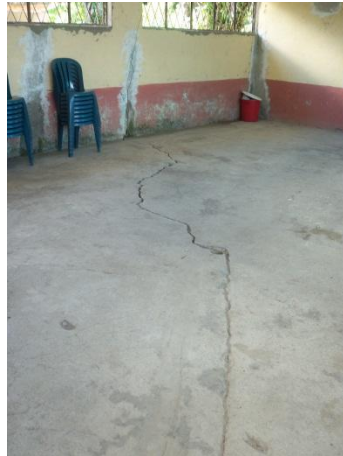
La planta física de la Institución Educativa Chapiurco, tiene dos etapas constructivas. Una con antigüedad de aproximadamente 30 años, corresponde a tres bloques que presenta fisuramientos en muros y pisos; pueden tener origen sísmico o geotécnico, manifestados en asentamientos diferenciales a nivel de cimentación. No se aprecia fisuramiento en la estructura de concreto.

Fotografía 53. Vista interna del área de comedor. Se presenta fisuración de muros y pisos de la Institución Educativa Chapiurco.

La situación actual de agrietamientos observada se ha desarrollado en un periodo largo, probablemente se originó con anterioridad al año 2.008. Es difícil definir a nivel del presente estudio, su origen como un problema netamente geológico relacionado con la posibilidad de un fenómeno local de movimiento en masa, descartando la injerencia de los procesos constructivos y de los materiales de construcción empleados en el sector. Factores que sin duda que mayoran el nivel de afectación e incrementan el grado de susceptibilidad a fenómenos de movimientos en masa que pueden generarse en el sector.

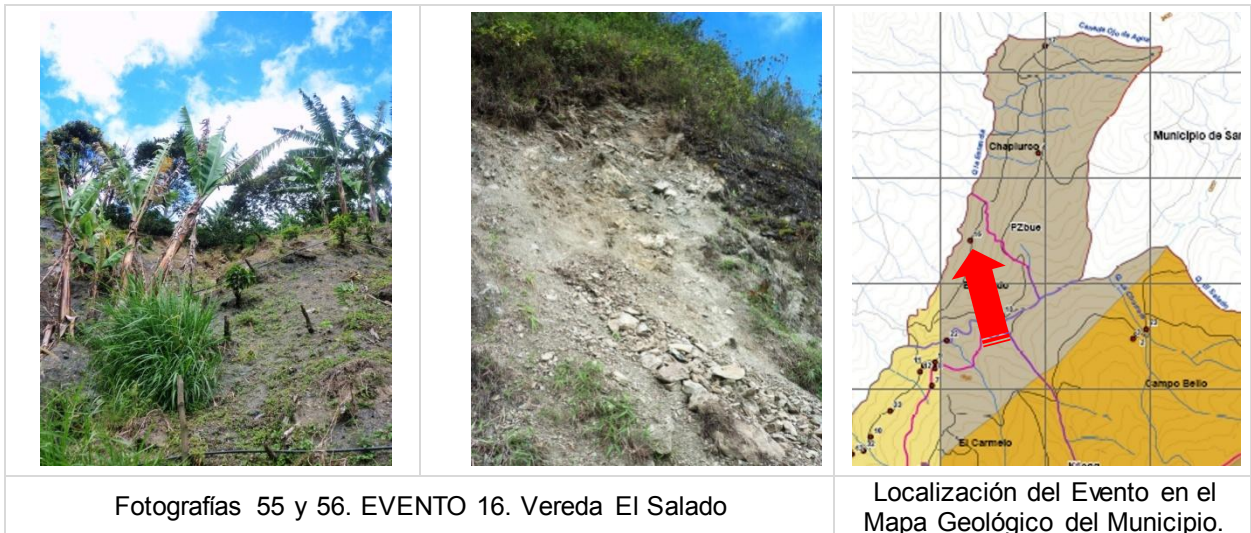
Según el sistema de clasificación PMA – GMA 2007, el deslizamiento corresponde a un Deslizamiento de Suelo, tipo Rotacional; se observa no canalizado y su ocurrencia de velocidad rápida.

El material superficialmente corresponde a detritos, compuesto por gravas, arenas y suelos finos. Se observa ligeramente húmedo, no pastico, corresponde a un suelo de origen residual. Los factores condicionantes del evento son el tipo de suelo y las condiciones de ladera como son las pendientes escarpadas y el grado de intervención antrópica. El evento tiene una altura de 50.0 m, una longitud de falla de 80.0 m, ancho de falla de 30.0 m y un espesor de falla de 0.70 m. El volumen desplazado es de 1.600 m³ en un área afectada de 2.400 m².

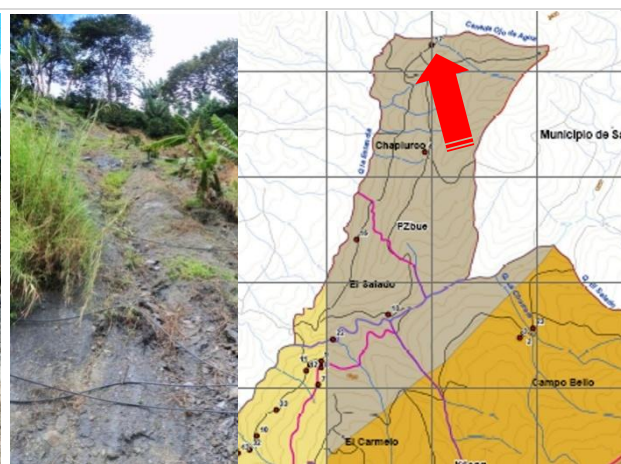
Fotografía 58. EVENTO 17. Localización del Evento en el Mapa Geológico del Municipio.

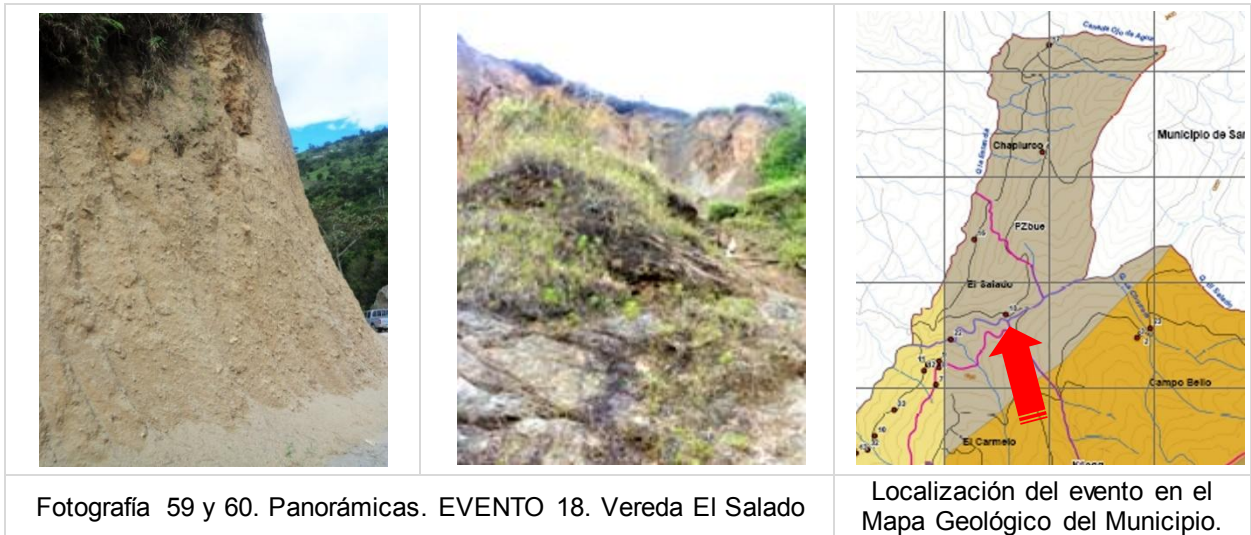
En el lugar se observa la presencia de esquistos verdes y en el talud de la vía el afloramiento de un estrato de arena bien gradada, color carmelito a blanco, con presencia de grava. En el Sistema Unificado para la Clasificación de Suelos corresponde a un SW. Se observa estratos levemente húmedos de baja plasticidad.

El movimiento tiene una altura de 50.0 m, una longitud de deslizamiento de 30.0 m, ancha de superficie de falla de 50.0 m. El movimiento corresponde a 6.000 M³, si se considera una profundidad de deslizamiento de 4.0 m.

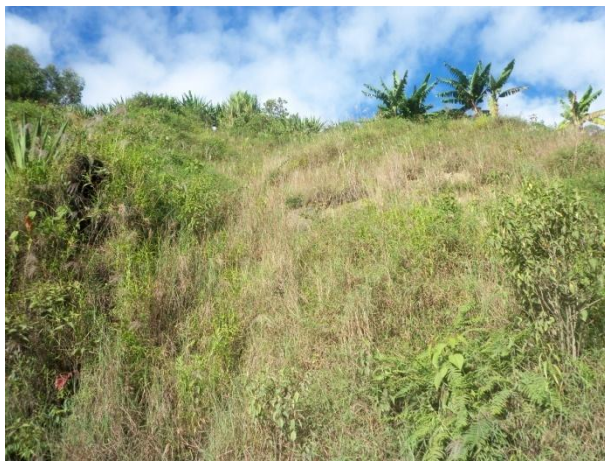
Fotografía 69. Panorámica de la ladera en deslizamiento en dirección W _ E. EVENTO 22. Vereda Campo Bello.

Según el Sistema PMA – GMA 2007, el deslizamiento se clasifica como un Deslizamiento de Suelo, tipo Rotacional. El material deslizado tiene origen residual, puede clasificarse como un limo arenoso (ML), o arcillas arenosas inorgánicas de plasticidad media (CL), con presencia de grava. Su origen es la meteorización de los esquistos presentes en el lugar.

La pendiente de la ladera está comprendida entre 30 a 45°, corresponde a una ladera muy abrupta a escarpada; el patrón de drenaje es paralelo La altura del deslizamiento es de 20.0 m, tiene un ancho de superficie de falla de 30.0 m y una longitud deslizada de 25.0 m. Corresponde a esta morfometría un volumen deslizado de 1.125 m³ y un área afectada de 750.0 m². En el sector la cobertura corresponde al tipo Mosaico de Cultivos y su uso es agrícola. Las causas del movimiento corresponden a el tipo de material, de tipo colapsable, meteorizado físicamente y las características de la ladera, el factor detonante son las lluvias que se presentan en el sector en los periodos invernales.

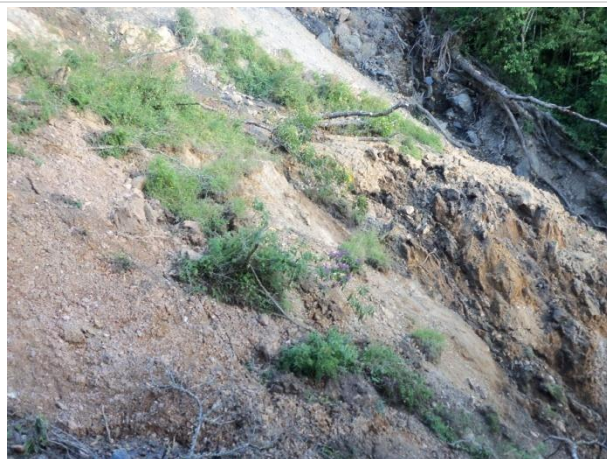
Fotografía 72. EVENTO 19. Vereda Campo Bello

El evento tiene una altura entre base y corona es de 5.0 m, el ancho de superficie de falla es de 38.0 m y la longitud de falla es de 22.0 m; si se considera un espesor de superficie de falla de 2.0 m, el volumen deslizado sería de 1.672 m³, y el área afectada corresponde a 836.0 m². La ladera tiene pendientes entre 30.0 y 45.0 °, muy abrupta a escarpada, de forma recta y con patrón de drenaje paralelo. El sector corresponde a Bosque Ripiario, de uso es agrícola.

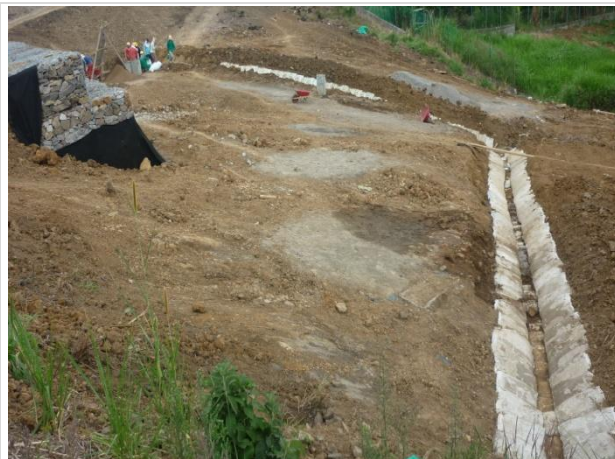
Fotografía 75. Canales de drenaje en sección trapezoidal, contruidos con sacas y suelo cemento (8:1).

La eficiencia de los trabajos de drenaje superficial y subdrenaje depende en gran medida de un buen reconocimiento del sector y de trabajos topográficos complementarios, que permitan identificar y distribuir de manera adecuada estas obras. Una solución de drenaje para la zona puede implementarse mediante la construcción de una línea de canales a nivel de la corona de los deslizamientos, que podrían distribuirse en espina de pescado o de drenaje perpendicular al eje de la vía, drenando superficialmente las diferentes zonas. Puede utilizarse canales trapezoidales conformados con sacas de polietileno y suelo cemento, confluyendo a cajillas de recolección construidas en concreto reforzado o mampostería en ladrillo común, ver Fotografías 04 y 05.

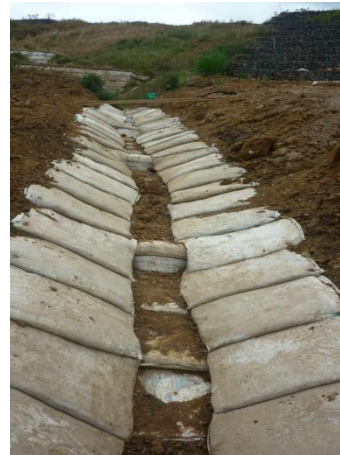
Fotografía 76. Detalle de los disipadores con espaciamiento de 5.0 m

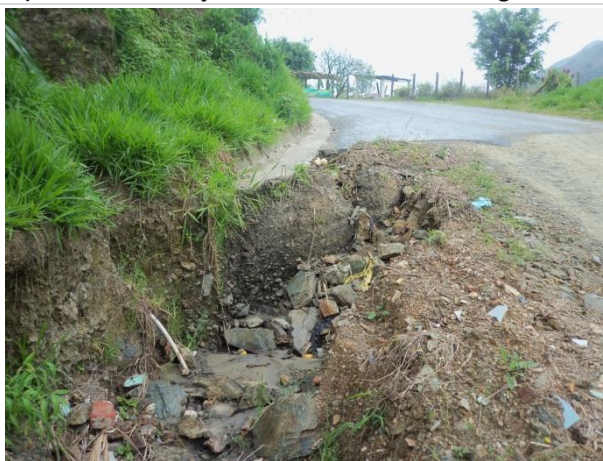
Fotografía 77. EVENTO 08. Indica el asentamiento de la banca de la vía en el sector. (a= 0.65 m)

En la parte alta, en el área de ocurrencia del evento 08, localizado en inmediación al punto de coordenadas Norte 656200 y Este 999946, se observó la presencia de agrietamientos y el afloramiento de corrientes pequeñas de agua. Recomendamos adelantar en el sector obras de drenaje superficial y sub superficial con el objeto de estabilizar la ladera en dirección Oeste hacia el Río Quiña. Las recomendaciones en relación son similares a las realizadas para el primer sector.

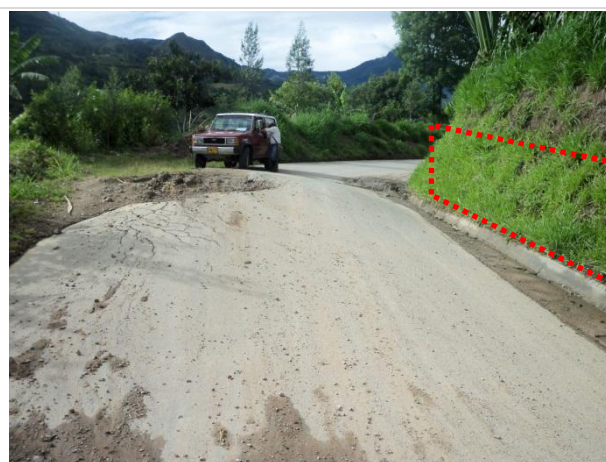
Fotografía 80. Panorámica de la banca en dirección S-N. EVENTO 11.

Para el caso de los deslizamientos 09, 11 y 12 las obras de drenaje podrían complementarse con la construcción de obras de estabilización biomecánicas, es importante aquí una buena identificación de estas estructuras en terreno y el detalle topográfico de la zona. Las obras de terrazo deben diseñarse geométricamente en planta y perfil sobre el plano topográfico de los sectores. Debe aclararse que la ejecución de cualquier tipo de obra civil encaminada a atender las recomendaciones aquí realizadas debe ser antecedida de estudios topográficos y de geotecnia y diseños afines que permitan definir su alcance y especificaciones.

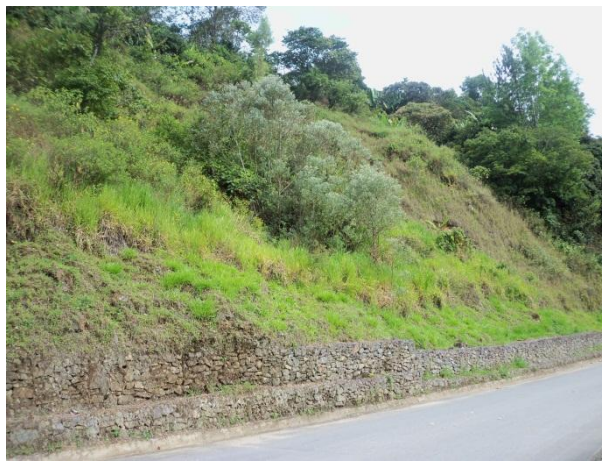
Fotografía 81. Vista en sentido NW-SE. EVENTO 12.

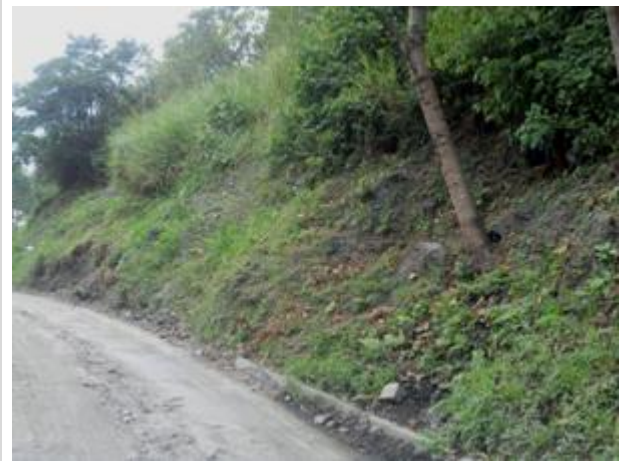
Fotografía 82. Panorámica S-N. EVENTO 10.

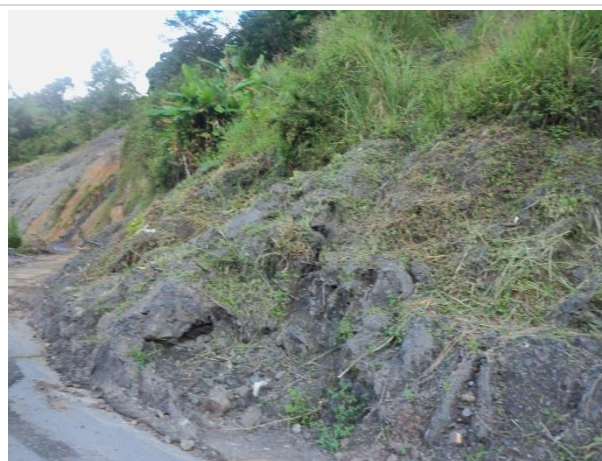
Fotografía 83. Vista en sentido NW-SE. EVENTO 12.
