| | <b>FORMATO INFORME, CONCEPTO TECNICO E INFORME DE CONTROL Y MONITOREO</b> | | Página: 1 de 15 | Fecha: 05/04/2021 |

## INFORME DE SEGUIMIENTO/1417/25

**REFERENCIA:** GESTIÓN AMBIENTAL DE RIESGO, MOVIMIENTOS EN MASA, AVENIDAS TORRENCIALES, PERDIDA DE BANCA  
**FECHA DE VISITA:** 26 DE SEPTIEMBRE DE 2025  
**MUNICIPIO:** LA UNION  
**UBICACIÓN:** CASCO URBANO DE LA UNION-VEREDAS LA UNION-BUENOS AIRES  
**DIRECCIÓN DE CORRESPONDENCIA:** ALCALDIA MUNICIPAL DE LA UNION  
**EMAIL:** alcaldia@launion-narino.gov.co  
**TELEFONO:** 3113140580 Alcaldía de La Unión  
**COORDENADAS DE REFERENCIA** 1° 35' 53,268" N 77° 7' 48,504" W H: 1793 m.s.n.m.

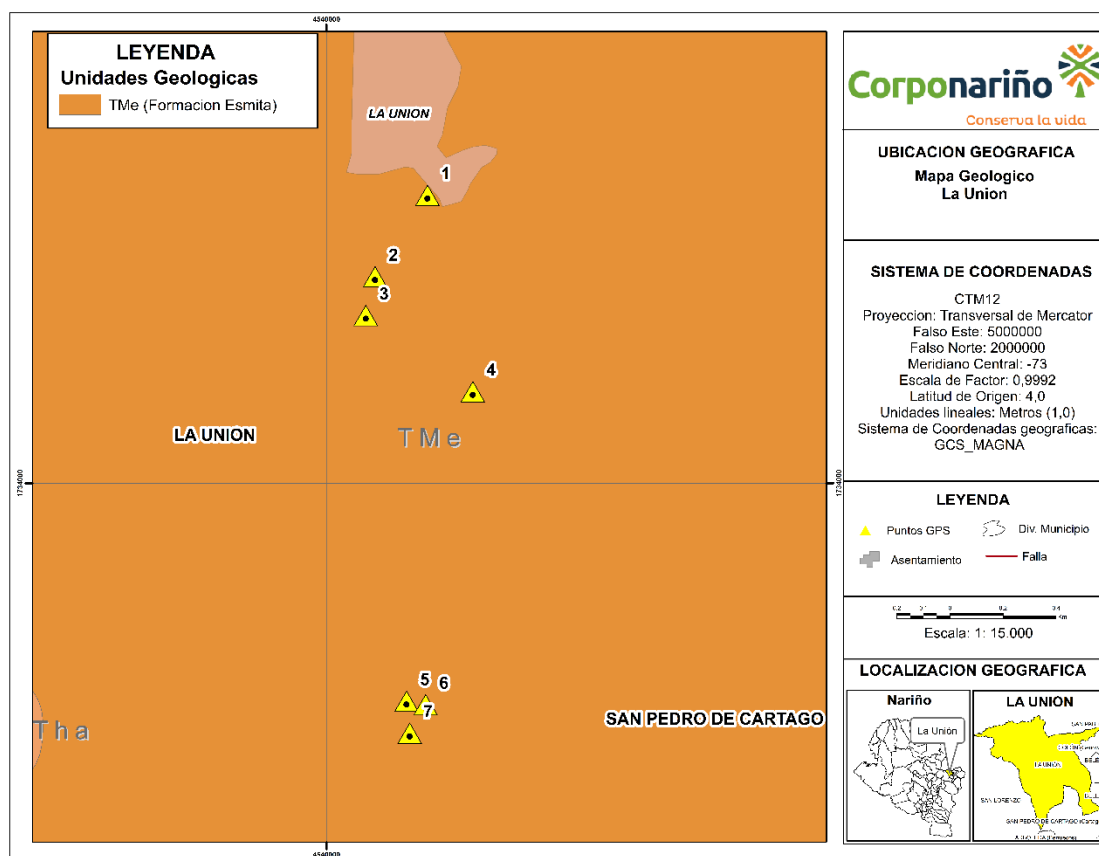
**Figura 2. Ubicación de puntos evaluados en las veredas La Unión, Buenos Aires y el Casco Urbano del municipio de La Unión (N).**

- **Formación Esmita (Tme):** corresponde a una secuencia de sedimentación principalmente marino somero en los niveles inferiores, mientras que en la parte media se desarrollaron depósitos de llanura de inundación y sedimentación lateral de canales. Durante su depositación, la fuente de aporte estuvo conformada por materiales provenientes de la Cordillera Occidental.
