## INFORME DE SEGUIMIENTO\_412 /2025

**REFERENCIA:** GESTIÓN AMBIENTAL DE RIESGO, MOVIMIENTOS EN MASA, AVENIDAS TORRENCIALES

**MUNICIPIO:** BUESACO

**UBICACIÓN:** VEREDAS: HIGERONES, BUESAQUITO, PAPAJOY - VIA BUESACO

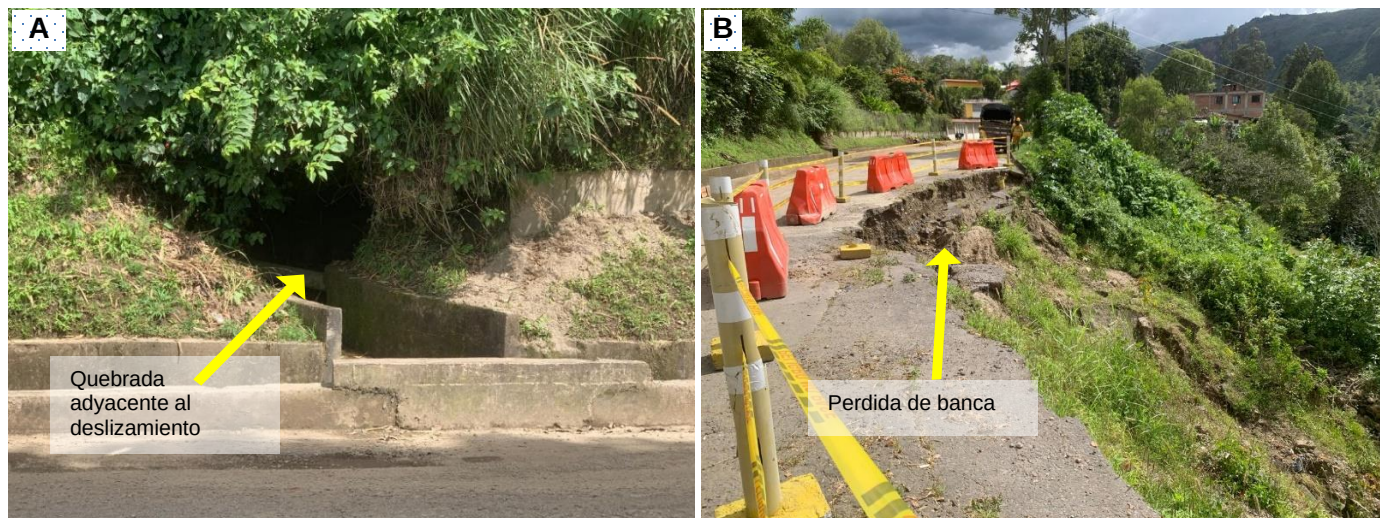
| 2. PERDIDA DE BANCA | |
|---|---|
| <b>Descripción general</b> | <p>En el informe de control y monitoreo 234/24 se manifiesta que “De acuerdo a la visita realizada el 30 de abril en el año 2024 a la vereda Buesaquito del municipio de Buesaco, se evidencia un deslizamiento de tipo rotacional retrogresivo activo con procesos erosivos intensos en una pendiente pronunciada; de igual manera se evidencia el aumento en la perdida de vegetación, permitiendo la aceleración de los procesos erosivos y que el suelo se comporte de forma inestable e impredecible, generando un riesgo para las personas que transitan por la vía y a quienes frecuentan el centro recreacional” (Figura 6).</p> <p>Con respecto a lo anteriormente mencionado se puede determinar que este punto sigue siendo crítico sobre la vía en la vereda Buesaquito en la vía departamental que conduce hacia los municipio del norte de Nariño, donde el factor detonante corresponde a las fuertes precipitaciones y crecientes súbitas en el nivel de los drenajes adyacentes al deslizamiento que genero la perdida de banca, consecuencia de un corte antrópico (apertura vial) y saturación del suelo, donde los elementos expuestos son la vía en mención y el centro recreacional donde se depositó el volumen desplazado. Es importante realizar monitoreo constante en temporadas de lluvia. (Figura 7).</p> |

**Figura 6. A.** Viviendas e infraestructura en riesgo-señalización preventiva. **B.** Deslizamiento rotacional. **C.** Corona de deslizamiento. **D.** Corona de deslizamiento.

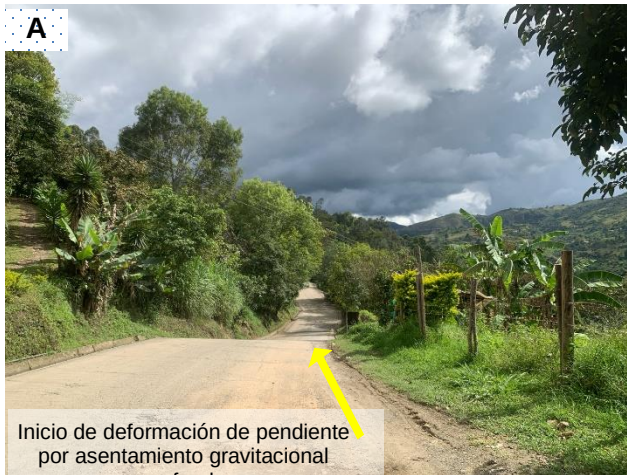
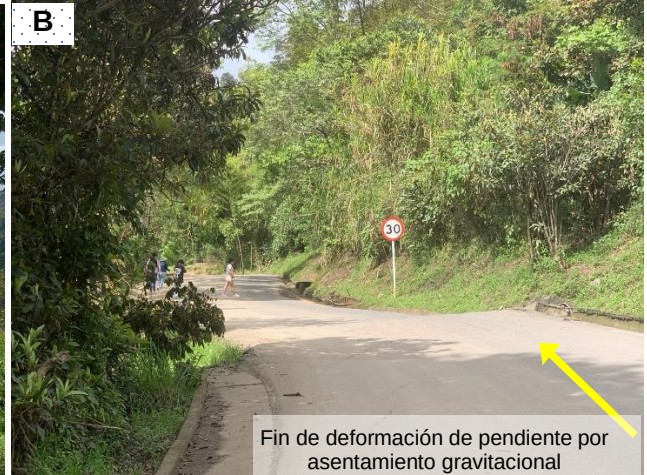
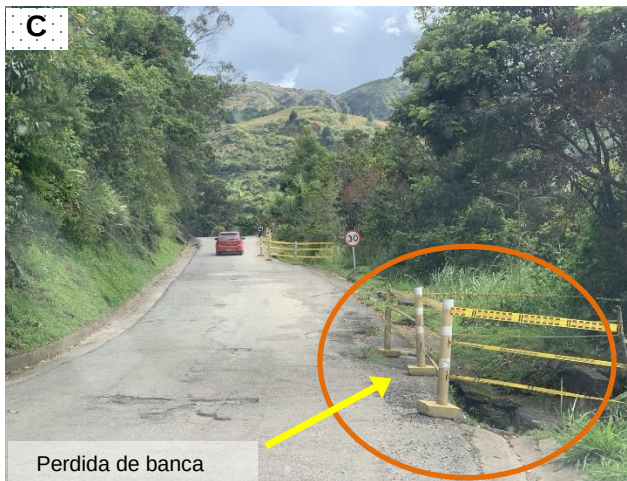
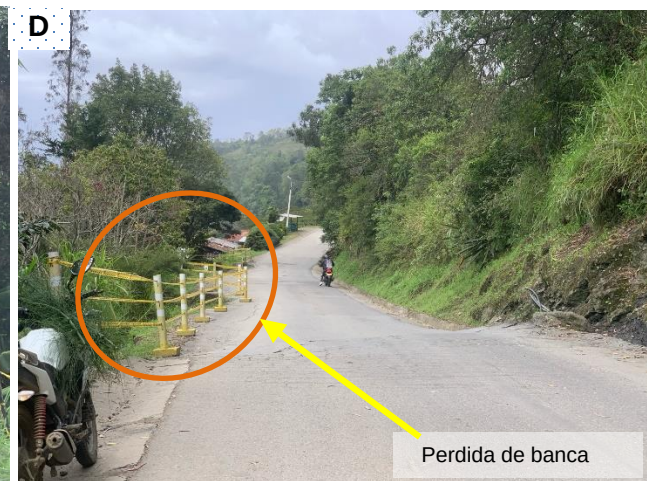
| 3. ASENTAMIENTO DE BANCA-DESLIZAMIENTOS | | |
|---|---|---|
| <b>Daños</b> | Taludes inestables, perdida de banca, afectación a la vía departamental que conduce hacia el municipio de Arboleda. | |
| <b>Descripción general</b> | <p>Durante la visita, en inmediaciones del casco urbano de Buesaco se evidencio sobre la vía varios deslizamientos antiguos y recientes de tipo traslacional con deformación de pendiente por asentamiento gravitacional profundo. (Figura 8).</p> <p>Además, se pudo evidenciar varios deslizamientos de tipo traslacional, identificados en altas pendientes ubicados sobre la vía, y por la geomorfología de la zona se puede determinar que es abrupta, se destaca la influencia tectónica mediante la Falla Buesaco, la cual es uno de los determinantes morfométricos, que aumentan la susceptibilidad a la ocurrencia de los deslizamientos, también se encuentra material acumulado en la vía, depósitos tipo arcillo-limoso en su gran mayoría de color ocre, esta matriz tiene embebidos clastos que varían desde muy fino hasta bloques. Se observan pendientes que varían entre altas a escarpadas (70- 80 grados). Es necesario el monitoreo constante de los deslizamientos identificados en altas pendientes y en la vía, debido a que el tipo de material que los conforma son producto de la alteración de rocas volcánicas, con humedad natural alta y de fácil remoción, lo cual en temporada de lluvias produce aportes de sedimentos a las quebradas. (Figura 8).</p> | |
