## INFORME DE SEGUIMIENTO\_ 474\_25

**REFERENCIA:** GESTIÓN AMBIENTAL DE RIESGO, MOVIMIENTOS EN MASA, AVENIDAS TORRENCIALES, PERDIDA DE BANCA

**MUNICIPIO:** SAN LORENZO

**UBICACIÓN:** VEREDAS EL YUNGA-BELLAVISTA-SAN LORENZO-EL CHEPE-SANTA CECILIA-SA JOSE BAJO

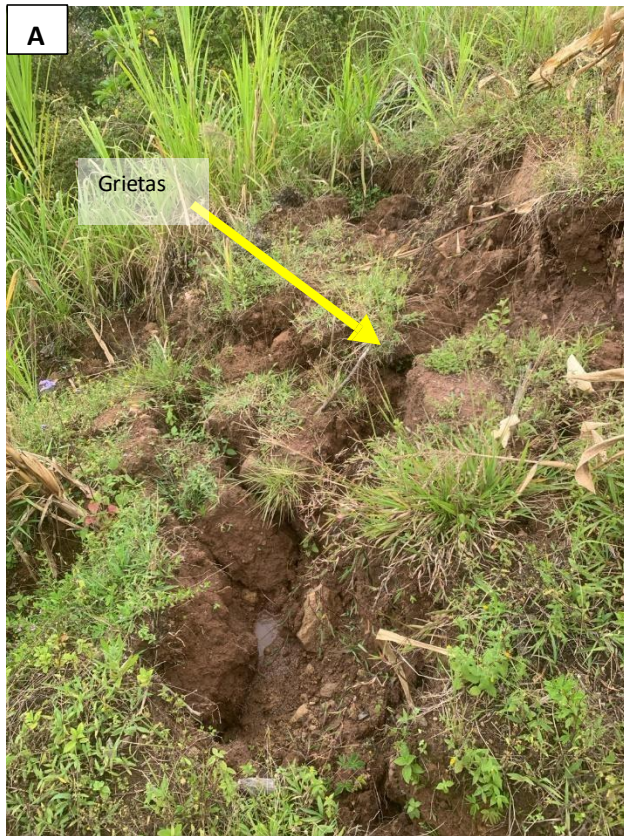
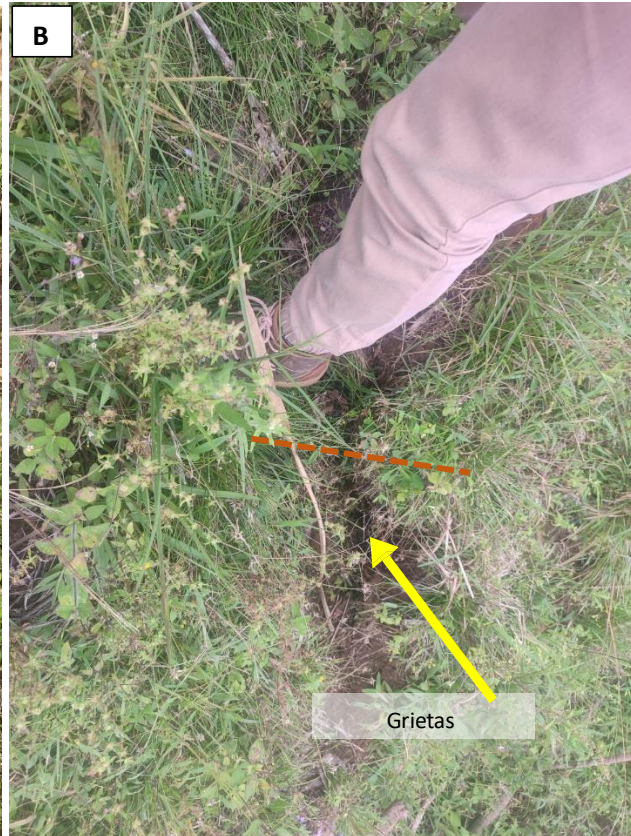
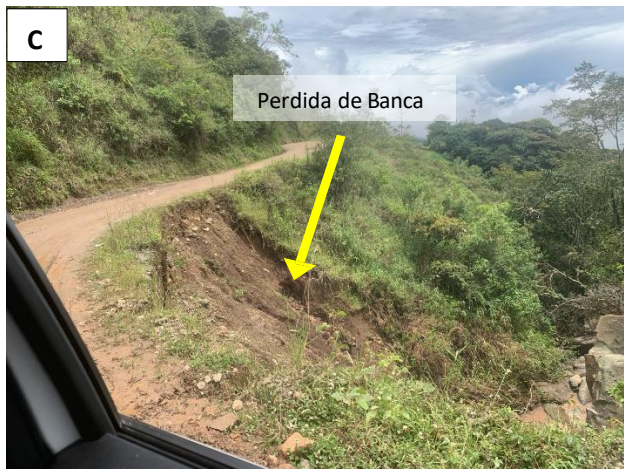
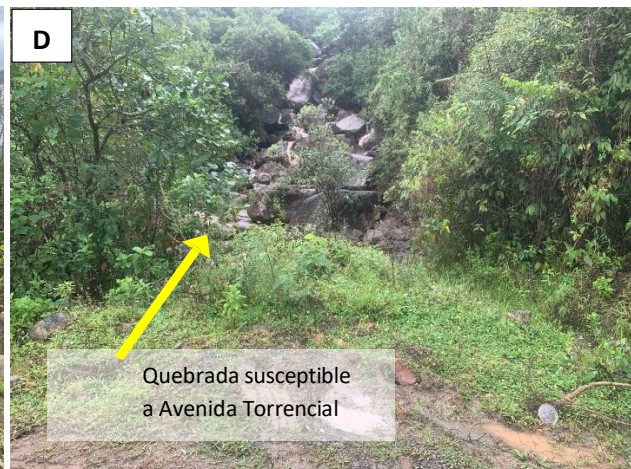
**Figura 5. A Grietas. B. Grietas. C. Perdida de banca. D. Quebrada subyacente a Avenida Torrencial. E. Grietas en vivienda. F. Grietas. G. Deslizamiento Traslacional-Corona de deslizamiento-Acumulación de material.**

| 2. GRIETAS - DESLIZAMIENTOS | |
|---|---|
| Descripción general | <p>Actualmente en este punto en el casco urbano de San Lorenzo, se observa asentamiento diferencial en el suelo, con presencia de grietas con desplazamiento horizontal que varía de 5 cm hasta 80 cm; mientras que en la vertical se observan desplazamientos de hasta 1 m. Se evidencia una desestabilización de terreno, se identifica material inconsolidado de fácil remoción, moderado a altamente descompuesto, generando suelos con textura que varían de franco-arenosa a areno-arcillosa, de alta plasticidad, baja consistencia y humedad natural alta, esta matriz soporta bloques rocosos con longitudes en el eje mayor que varían desde 10 cm hasta 1m. Se determina que es una zona susceptible a remoción en masa, con elementos expuestos como viviendas, vías y cultivos.</p> <p>De igual manera, se evidencio tramos con pérdida de banca, y quebradas susceptibles a avenidas torrenciales. El sector se caracteriza por tener pendientes aproximadas de 30° a 45°.</p> <p>Mas adelante en la vereda el Chepe se identifican grietas y fisuras, procesos de desplazamiento y hundimiento del terreno, lo cual es resultado de superficies de falla, con movimientos lentos en el terreno, con comportamiento retrogresivo. Se observan patologías estructurales en la residencia que se visitó, representando un riesgo por colapso, <i>“La ingeniera Leslin Yanixa Muñoz de gestión del riesgo de San Lorenzo nos manifiesta que hay más viviendas afectadas en su infraestructura causadas por movimientos en el terreno, que representan un alto riesgo para las personas que las habitan”</i>. El área de estudio se encuentra influenciada estructuralmente por la falla Manchabanjoy, se puede determinar que es un punto crítico, por lo tanto,</p> <p>Se recomienda a corto plazo:</p> <ul style="list-style-type: none"> <li>• Implementar estrategias de monitoreo comunitario como triangulación sobre grietas de tracción en el terreno, evaluación trimestral a patologías estructurales con el objetivo de emitir alerta temprana ante posibles desplazamientos del terreno.</li> <li>• Mantenimiento e impermeabilización a zanjas de recolección de agua de escorrentía.</li> <li>• Actualizar censo de viviendas y personas expuestas al fenómeno de remoción en masa en el sector.</li> </ul> |

| | <ul style="list-style-type: none"> <li>• Actualización e implementación de cadena de llamado en el centro poblado de la vereda El Chepe en caso de emergencia.</li> <li>• Señalización de rutas de evacuación y puntos de encuentro ante el fenómeno de remoción en masa.</li> <li>• Implementación de proyectos de alcantarillado y recolección de aguas residuales y de escorrentía con el objetivo de mitigar saturación en el suelo.</li> <li>• Realizar mapas de cartografía social con el fin de identificar zonas susceptibles a deslizamientos, grietas de tracción, elementos expuestos y zonas seguras.</li> </ul> <p>Se recomienda a mediano plazo:</p> <ul style="list-style-type: none"> <li>• Realizar un estudio detallado por movimientos en masa en la vereda El Chepe, específicamente en el centro poblado, con énfasis en aquellas áreas donde se evidencian patologías estructurales, estos análisis permiten la identificación de superficie de falla, y la definición de áreas con condición de riesgo, donde se deben implementar acciones de reducción del riesgo como mejoramiento de uso del suelo, estrategias de mitigación y/o reubicación de viviendas.</li> </ul> <p>También se observa un deslizamiento de tipo traslacional con medidas aproximadas de 30 m en la corona, 50 m de ancho y altura aproximada de 30m. El sector se caracteriza por ser material arcillo arenoso, humedad media y pendientes aproximadas de 25 a 30°. De manera general se evidencia que la zona se caracteriza por tener áreas revegetalizadas. (Figura 5).</p> |
