| INFORME DE SEGUIMIENTO No.: | 506 |
| REFERENCIA: | Movimiento en Masa |
| MUNICIPIO: | Puerres y Funes |
| SECTOR: | (1) Vereda San Mateo (Puerres) (2) Vereda Chitarran (Funes) |

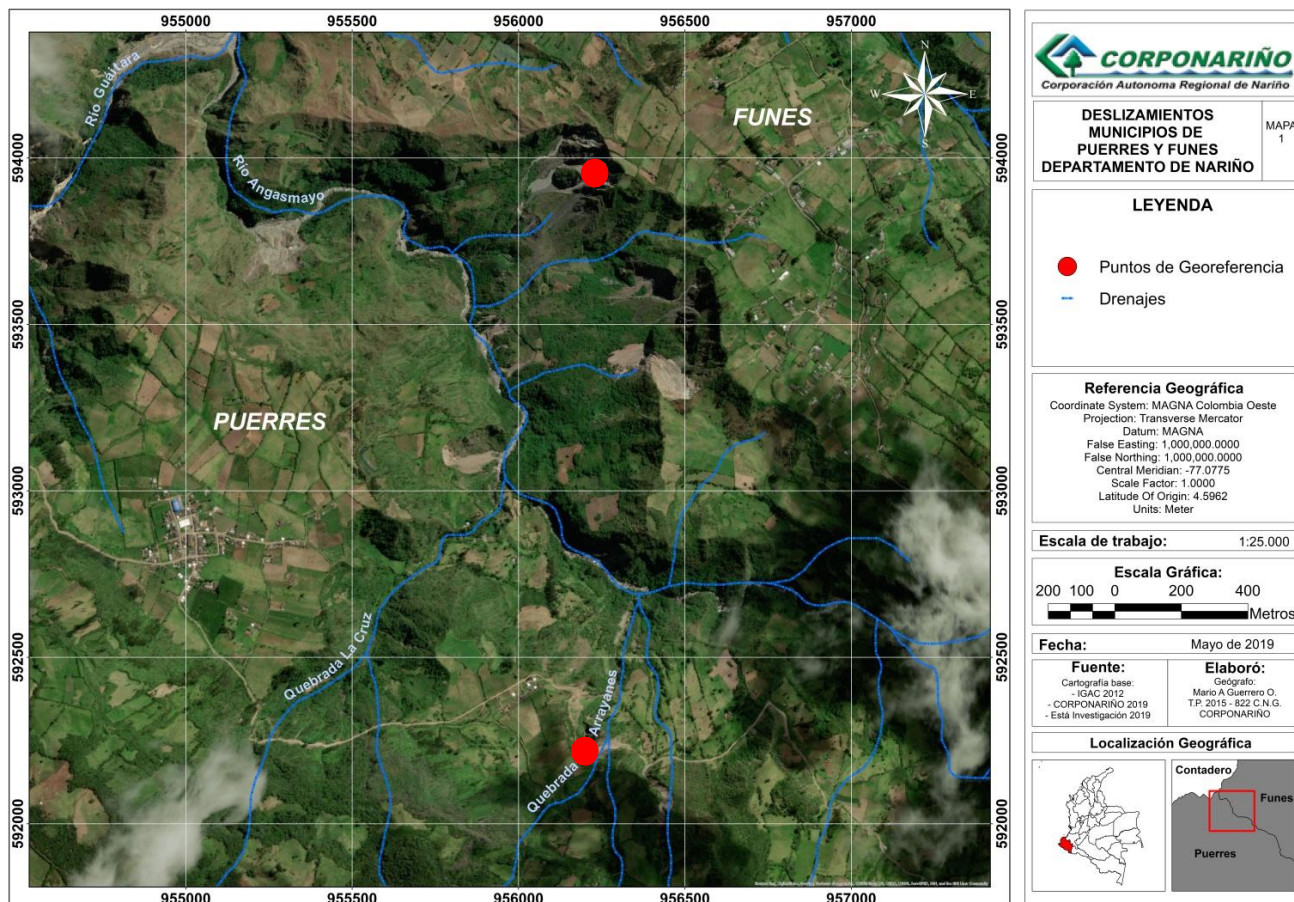
Mapa 1. Localización puntos deslizamientos y caída de roca Municipio de Puerres y Funes.

En el límite entre los municipios de Puerres y Funes afloran flujos de lava y depósitos de ceniza, en un relieve de laderas y colinas denudadas, esta unidad presenta un grado de meteorización moderado a alto, formando suelos residuales de color rojizo y crema, con una humedad baja y una consistencia media a baja; también se observa taludes con un alto grado de fracturamiento siendo taludes parcialmente inestables (Mapa 1).
