**CORPORACIÓN AUTÓNOMA REGIONAL DE NARIÑO \_ CORPONARIÑO  
SUBDIRECCIÓN DE CONOCIMIENTO Y EVALUACION AMBIENTAL  
CARACTERIZACION AMENAZAS NATURALES**

**INFORME N° 738 - 2012.  
VISITA DE MONITOREO AL BARRIO LA VEGA, QUEBRADA LA MINGA  
“COLEGIO LA VEGA” MUNICIPIO DE SAN BERNARDO, DEPARTAMENTO  
DE NARIÑO**

**ELABORO:  
JAMES DELGADO  
INGENIERO CIVIL \_ CONTRATISTA**

**REVISO:  
JUAN GUILLERMO DELGADO  
GEÓLOGO – SUBCAM  
PASTO, NOVIEMBRE DE 2012**

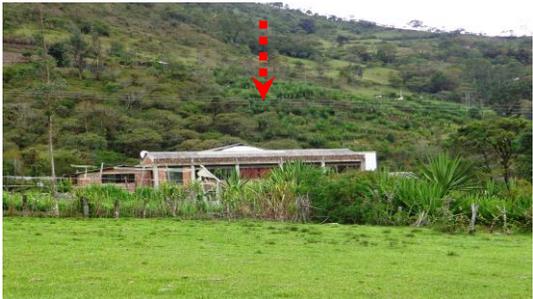
El punto se localiza en la zona alta a 100mt de casco urbano, a 2.192 msnm, En las coordenadas N 1005279 - E 662231, el área en proceso de deslizamiento es de aproximadamente 10.000 M2, demarcada por la socavación continua en tiempo de invierno, por aumento de caudal, impactando el área superficial expuesta, su suelo es de conformación arcillolita, e intercalaciones de arena, registrada en las (fotos 02); muy próxima a la institución educativa (foto 01) “Colegio la Vega” a 70 mt lineales aproximadamente.

<p>FOTO 01 Borde de la quebrada la Mina, a 70ml colegio la vega.</p>	<p>FOTO 02 Quebrada la Vega</p>

- Se sugiere a la Alcaldía Municipal de San Bernardo un seguimiento continuo, verificar si existe agrietamiento y si la socavación aumenta en el transcurso del tiempo al área evaluada, ya que a escasos 80 ml se encuentra ubicado el colegio la vega.
