**ESTUDIO DE SUSCEPTIBILIDAD POR
FENÓMENOS DE REMOCIÓN EN MASA Y
ZONIFICACIÓN DE ESCENARIOS DE
RIESGO POR AVENIDAS
TORRENCIALES A ESCALA 1:25000.**

***CORREGIMIENTO DEL ENCANO,
DEPARTAMENTO DE NARIÑO***

CORPORACIÓN AUTÓNOMA REGIONAL DE NARIÑO
SUBDIRECCIÓN DE CONOCIMIENTO Y EVALUACIÓN AMBIENTAL
SUBCEA.

MEMORIA DESCRIPTIVA

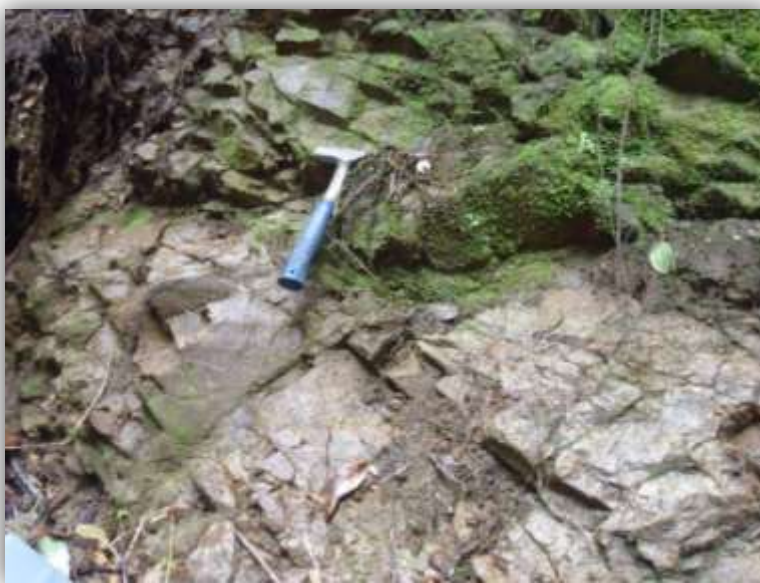
Figura 2. Gneis grisáceo quebrada El Motilón, altamente diaclasado.

6.2.1 GNEIS DE LA COCHA (PIN). Aflora al occidente del lago Guamués, distribuida en la mayor parte de la Microcuenca el Motilón, corresponde a una Roca gnéisica cuarzo – feldespática con un estado de meteorización moderado, presenta una dureza alta, en algunos sectores se encuentra altamente diaclasado debido a su cercanía con la falla afiladores la cual ejerce presión sobre la unidad (Figura 2). Su edad es considerada como del Paleozoico Inferior según la proximidad que tiene con el Grupo Monopamba y a la ausencia de polimetamorfismo.

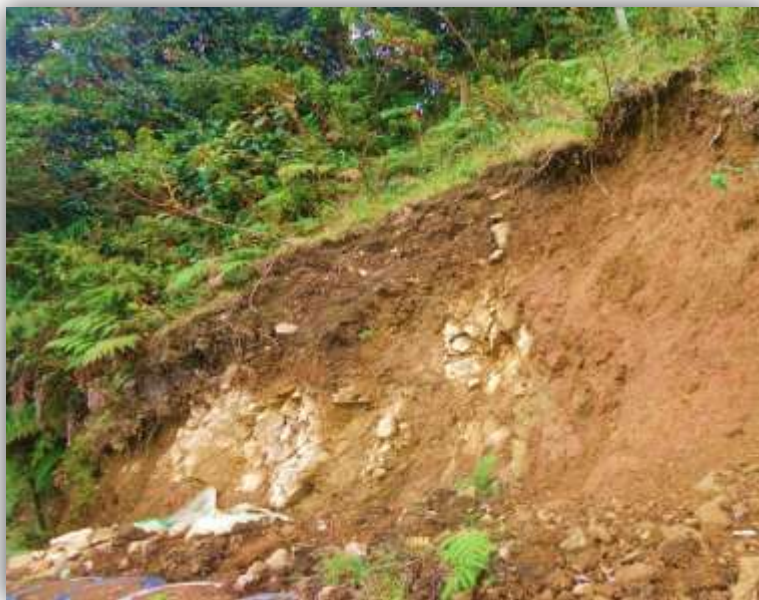
Figura 3. Afloramiento de rocas ígneas de composición andesítica en estado de meteorización y con diaclasamiento, localizadas en la parte media de la fuente de agua el Socorro.

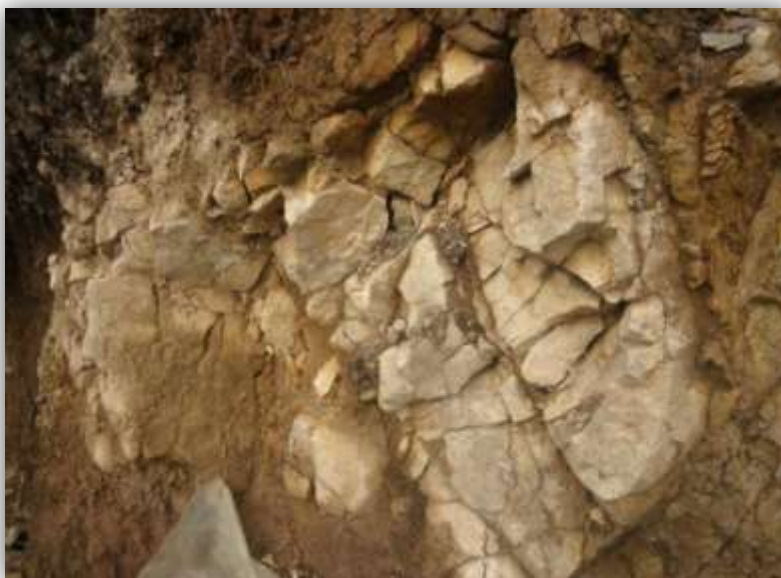
Figura 4. Lavas de composición andesítica parte alta fuente de agua el Socorro, se presentan fracturadas y en estado de meteorización.

6.3.2 Lavas (TQvl). Esta unidad se localiza en cercanías de conos volcánicos extintos, está conformada por lavas de composición andesítica y dacítica con variaciones locales de más ácidas a más básicas, en ocasiones se encuentran intercaladas con pumita, bombas y aglomerados posiblemente originados en avalanchas piroclásticas. Estas lavas afloran hacia las partes altas de la fuente de agua el Socorro y presentan un avanzado estado de meteorización y en ocasiones se encuentran muy fracturadas (Figura 4).

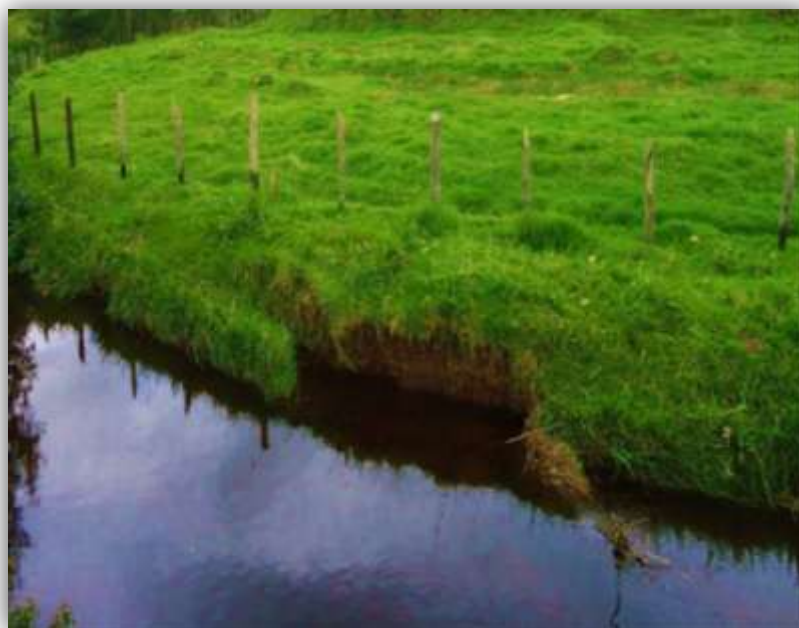
Figura 5. Depósitos lacustres río el Encano

6.3.3 Depósitos lacustres (QI) Depósitos localizados en las zonas aledañas a la Laguna de la Cocha, es decir hacia las partes más bajas de las fuentes de agua El Socorro, Bordoncillo y Motilón (Figura 5), son producidos por flujos de lodo, lagunas naturales y artificiales, y zonas pantanosas relictos de antiguos dominios lacustres, son esencialmente limos de colores claros y oscuros, según el contenido de materia orgánica y las épocas de alta y baja o no pluviosidad, en ocasiones se presentan gravas redondeadas embebidas en una matriz de grava fina y arena. Estos depósitos continúan su formación en la actualidad.

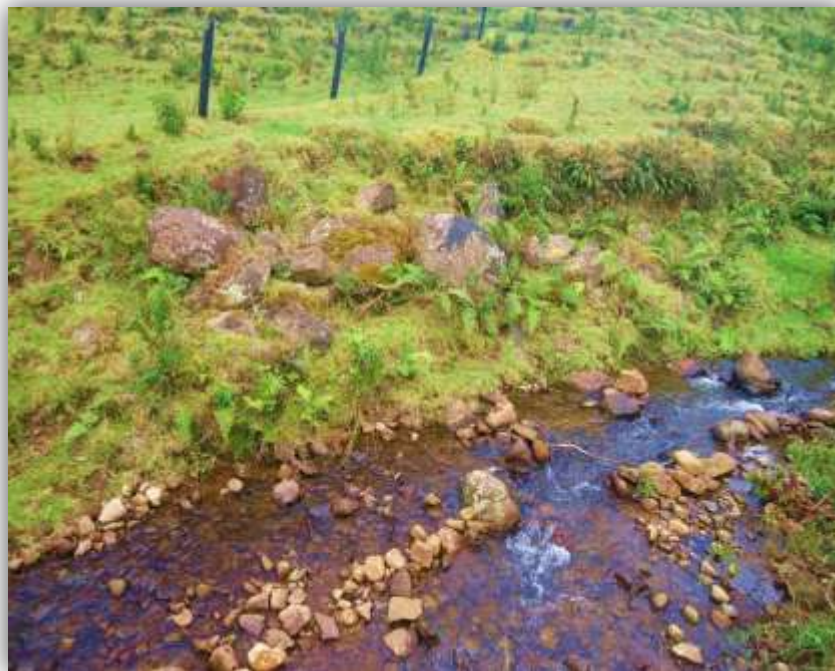
Figura 6. Depósitos torrenciales pertenecientes al río el Encano

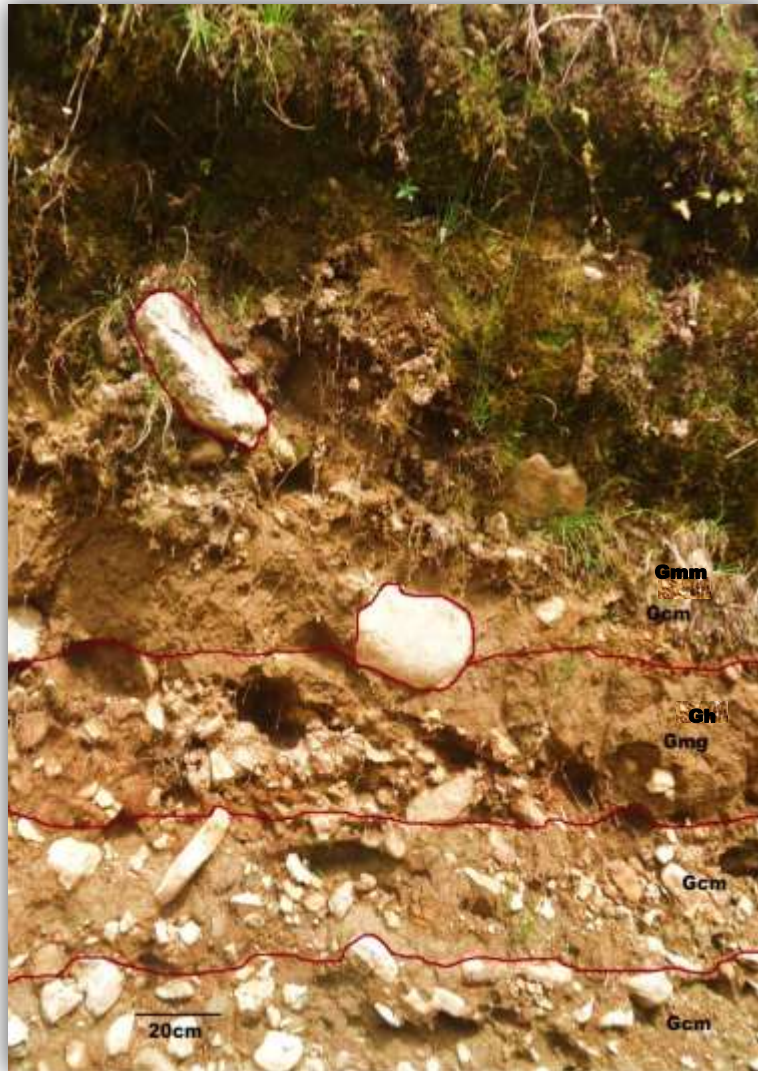
Figura 7. Depósitos aluviales del Río el Encano. Línea continua: Separación de litofacies. Clasificación de Litofacies
Gmm: Grava matriz soportada masivo con gradación pobre, Gh: Grava clasto soportada, con incipiente estratificación planar e imbricación, Gcm: Grava clasto soportada masivo, evidencia de flujo turbulento.

Depósitos de terraza aluvial, conformados por rocas pobremente seleccionadas, clastosoportado, de esfericidad moderada, los clastos principalmente lavas de composición dacítica y andecítica, se presentan subredondeados a redondeados y algunos angulares, niveles con tamaños de clastos de guijos, guijarros y bloques de hasta 80 cm, embebidos en una matriz arenosa de grano fino a medio y de compacidad media acumulados por la dinámica del río El Encano, como se observa en las figuras 7 y 8.

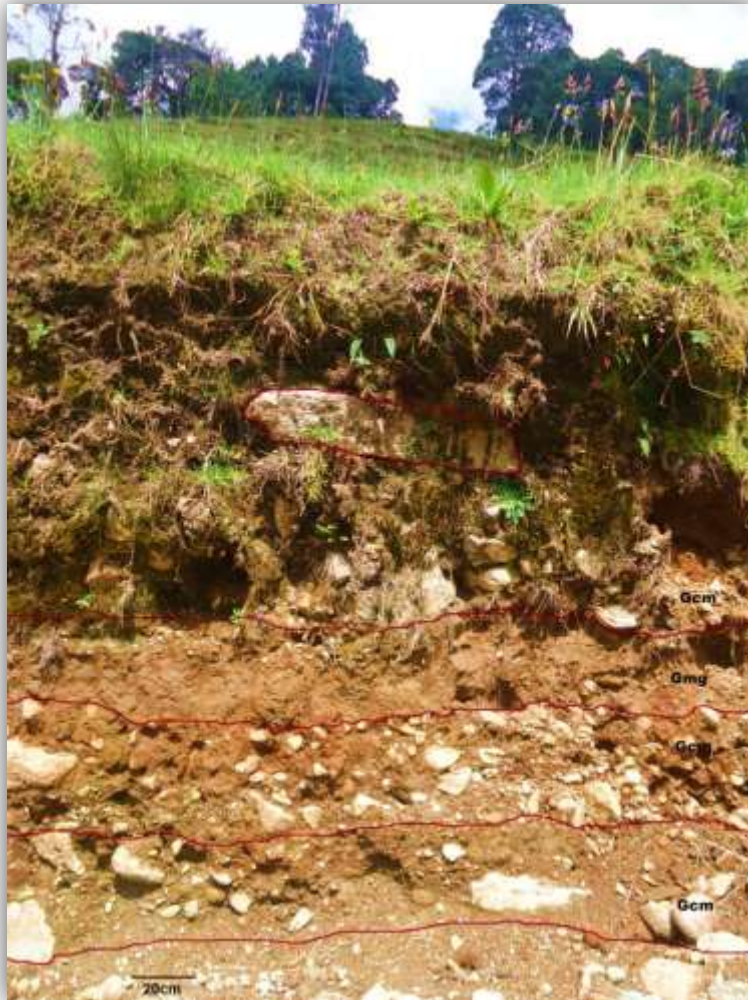
Figura 8. Depósitos aluviales del Río el Encano. Línea continua: Separación de litofacies. Clasificación de Litofacies: Gmg: Grava matriz soportada con gradación pobre, Gcm: Grava clasto soportada masivo, evidencia de flujo turbulento.

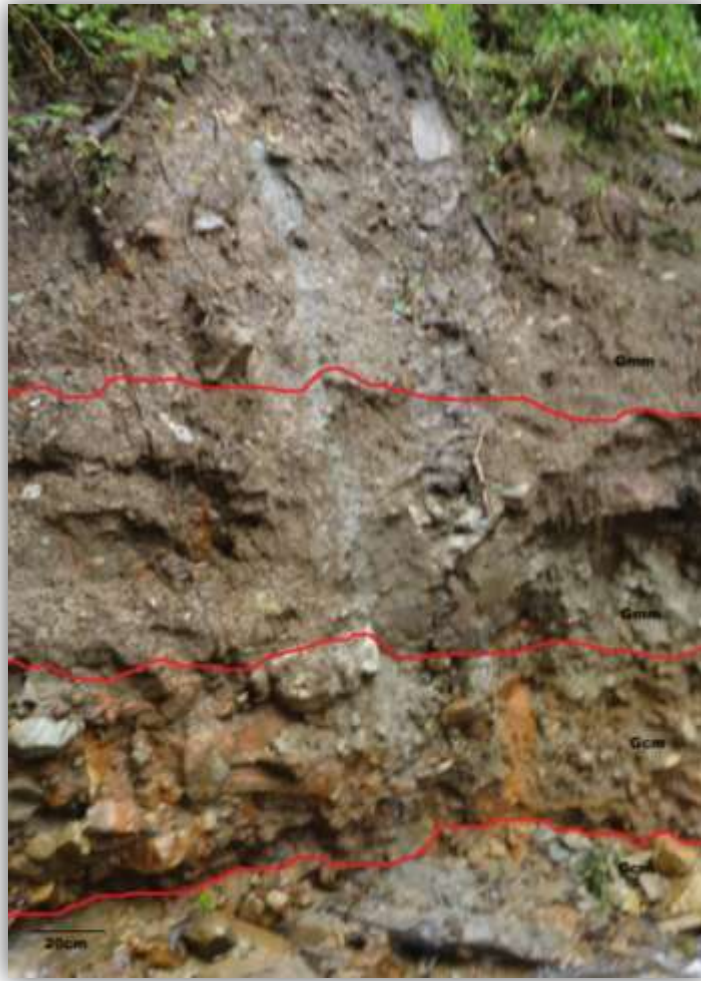
Figura 9. Depósitos aluviales del Río Motilón. Línea continua: Separación de litofacies. Clasificación de Litofacies: Gmm: Grava matriz soportada masivo con gradación pobre, Gcm: Grava clasto soportada masivo, evidencia de flujo turbulento.

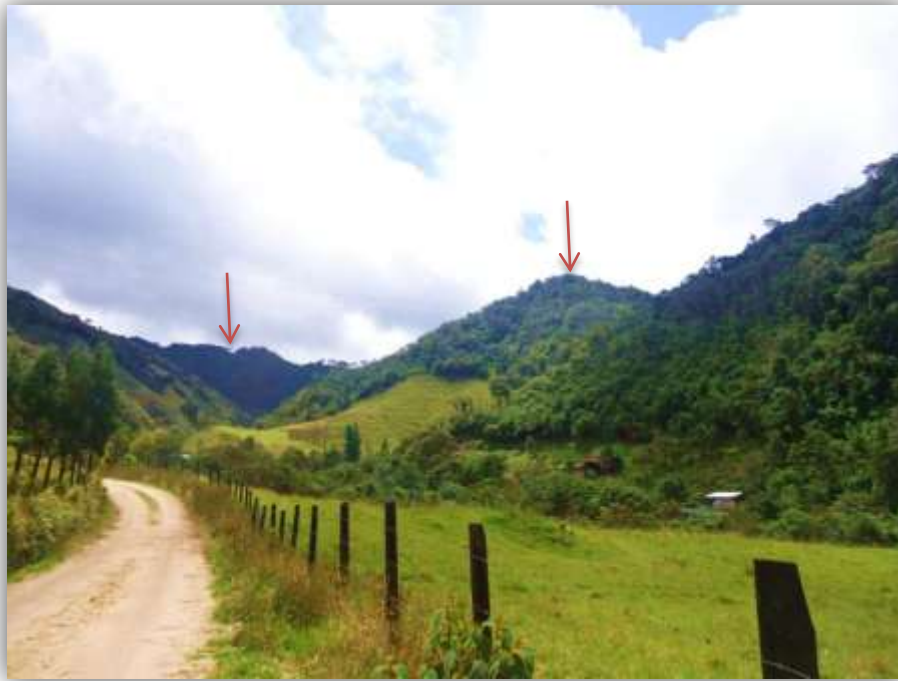
Figura 13. Relieve de montaña parte alta fuentes de agua el Socorro y Bordoncillo.

8.1 Relieve de Montaña: Se reconoce en las partes más altas de las microcuencas donde se localizan las fuentes de las mismas. Se caracteriza por ser montañas escarpadas con pendientes fuertes y laderas rectilíneas que se encuentran disectadas por cauces profundos en forma de "V" y drenaje dendrítico. En el Páramo de Bordoncillo, donde nacen las fuentes de agua el Socorro y Bordoncillo, la litología corresponde principalmente a rocas volcánicas tipo dacitas cubiertas por ceniza y suelos residuales (Figura 13), y hacia las partes altas de la Microcuenca el Motilón, dichas geformas se modelan sobre las rocas metamórficas del Gneis de la Cocha (Figura 14).

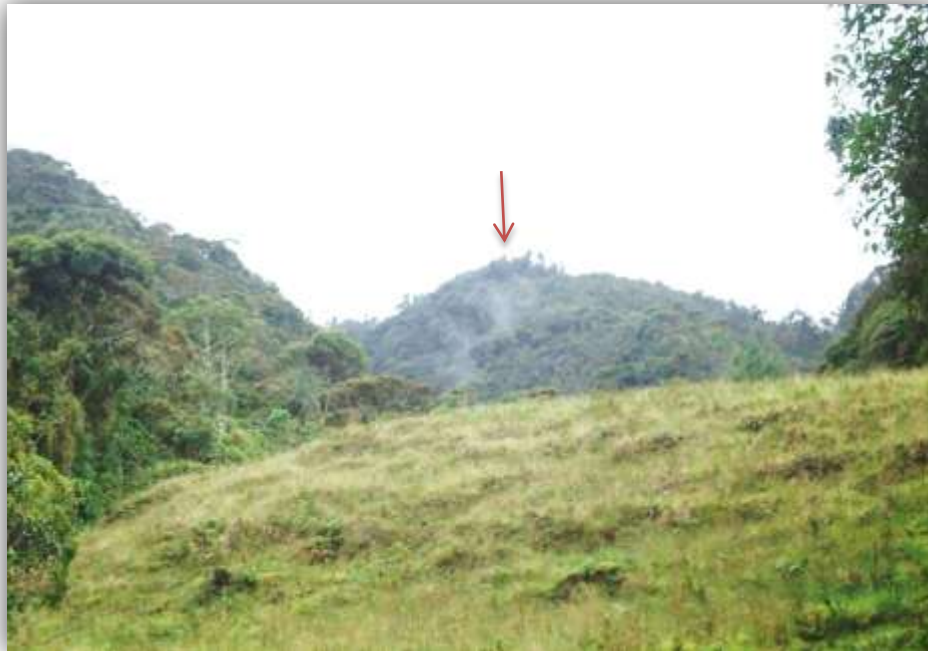
Figura 14. Relieve de montaña parte alta Microcuenca el Motilón.

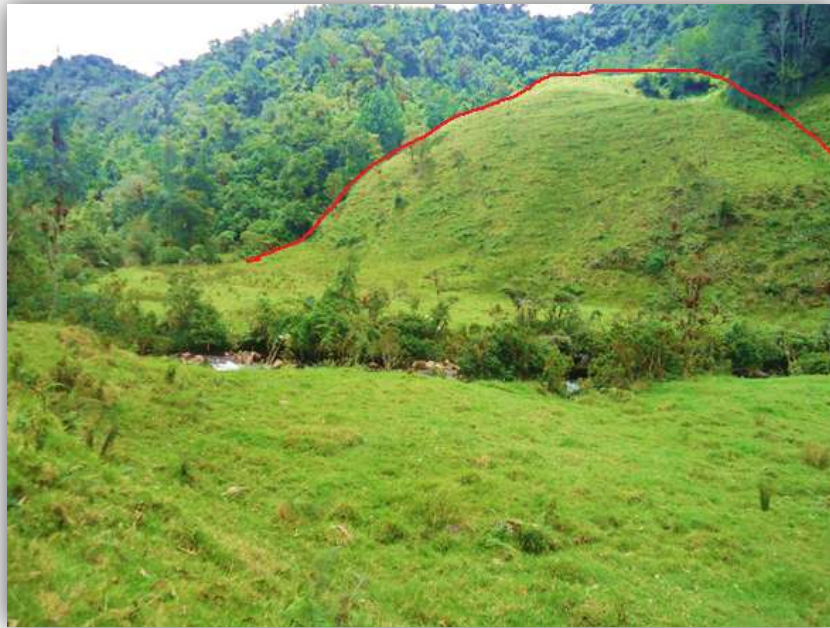
Figura 15. Relieve de Altiplanicie sector Quebrada el Socorro

8.2 Relieve de Altiplanicie: Corresponde a zonas que han sufrido levantamiento originado por tectonismo y procesos geológicos como plegamiento, fallamiento y vulcanismo, por lo tanto son geoformas de pendiente moderada, en ocasiones con cima redondeada, la mayor parte de este paisaje en la Microcuenca El Socorro y Bordoncillo está representada por depósitos de caída piroclástica como ceniza y suelo residual, cuyas superficies se han erosionado y se encuentran disectadas por los drenajes superficiales (Figura 15). En la Microcuenca el Motilón este tipo de relieve presenta características similares, se observa en las partes medias de las fuentes de agua y en su mayoría están afectadas por raptación (Figuras 17 y 18).

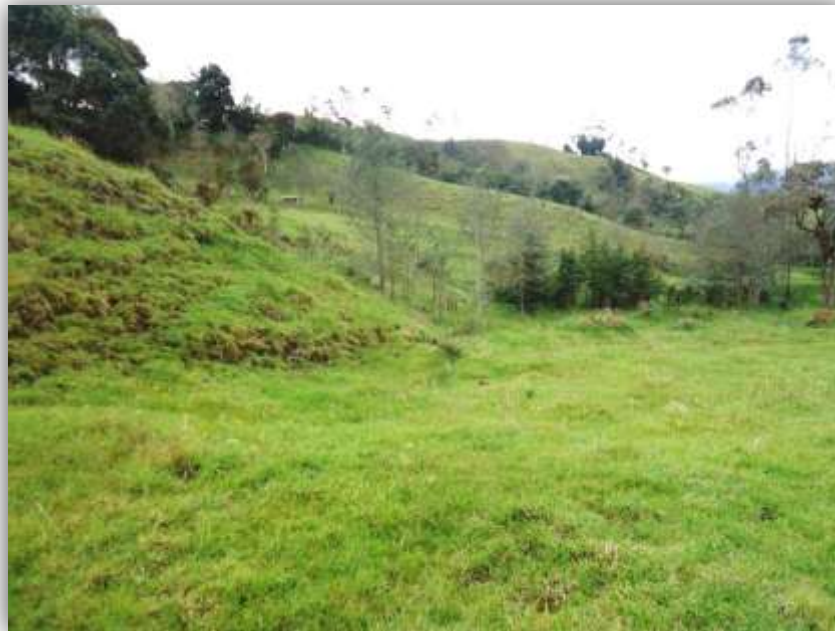
Figura 16. Relieve de Altiplanicie sector Microcuenca el Motilón.

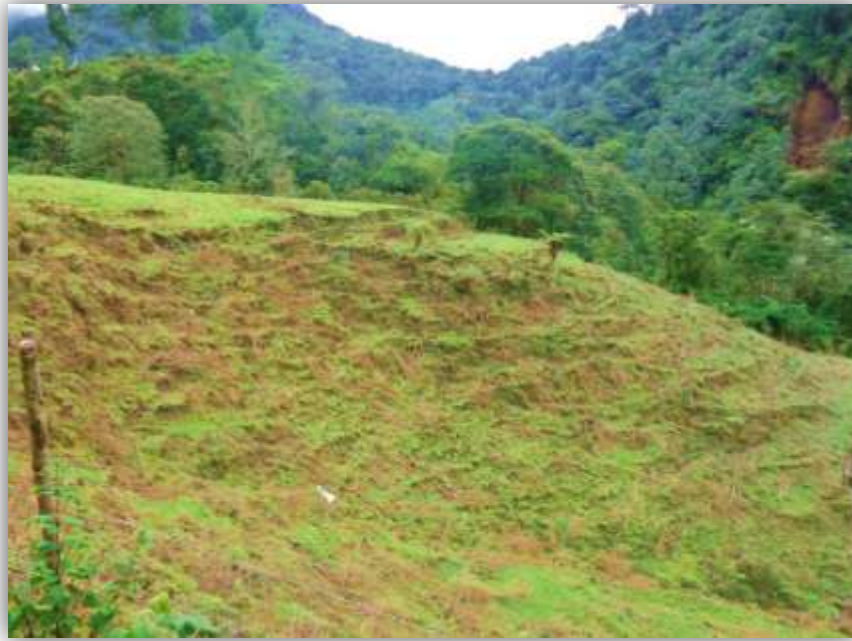
Figura 17. Evidencia reptación sobre ladera perteneciente a la fuente de agua el Socorro.

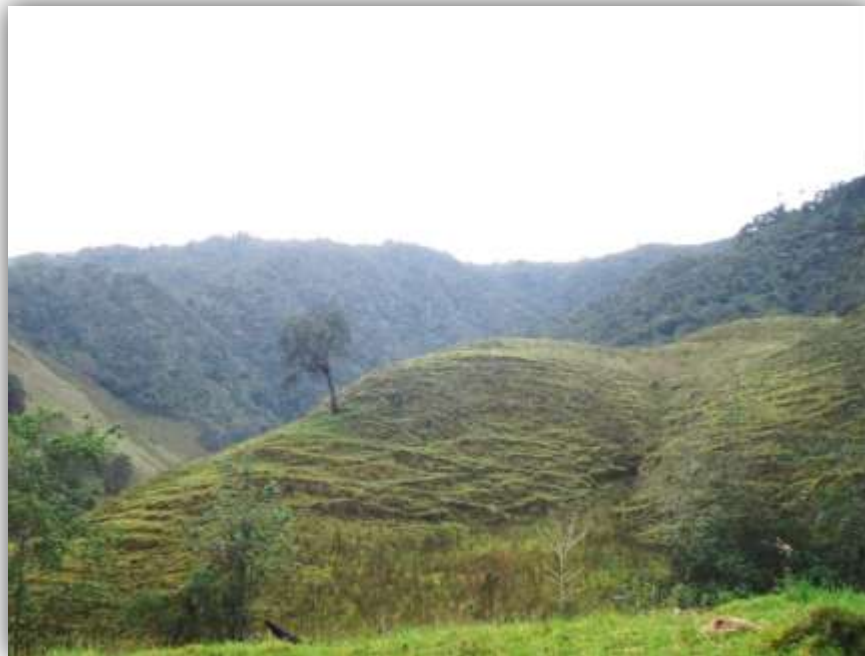
Figura 18. Evidencia reptación ladera perteneciente a la fuente de agua el Motilón

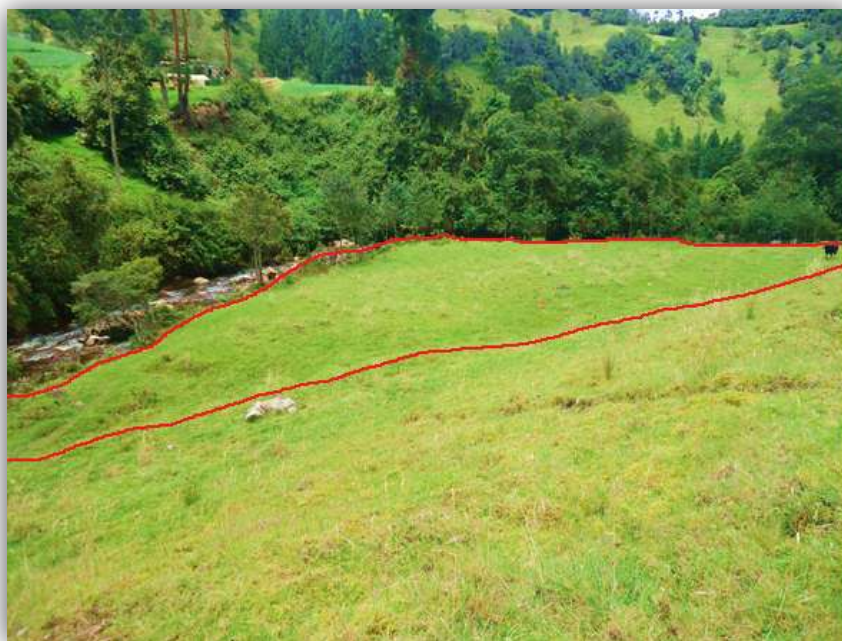
Figura 19. Depósitos aluviales, terraza perteneciente al Río el Encano.

8.3 Relieve de origen Fluvial: Hace referencia a zonas que han sido formadas por acumulación de depósitos aluviales localizados en las márgenes de los ríos el Encano y Motilón, y las quebradas el Socorro, Bordoncillo y Motilón, formados a partir del material erosionado de las laderas aledañas, los cuales son transportados y acumulados cuando los ríos pierden su capacidad de arrastre debido al cambio de pendiente, la morfología es plana ligeramente ondulada de baja altura. Hacen parte también de este tipo de relieves las terrazas, llanuras de inundación, abanicos aluviales, los conos de deyección ubicadas en cercanías a las zonas de desembocadura de dichos ríos hacia la laguna de la cocha.

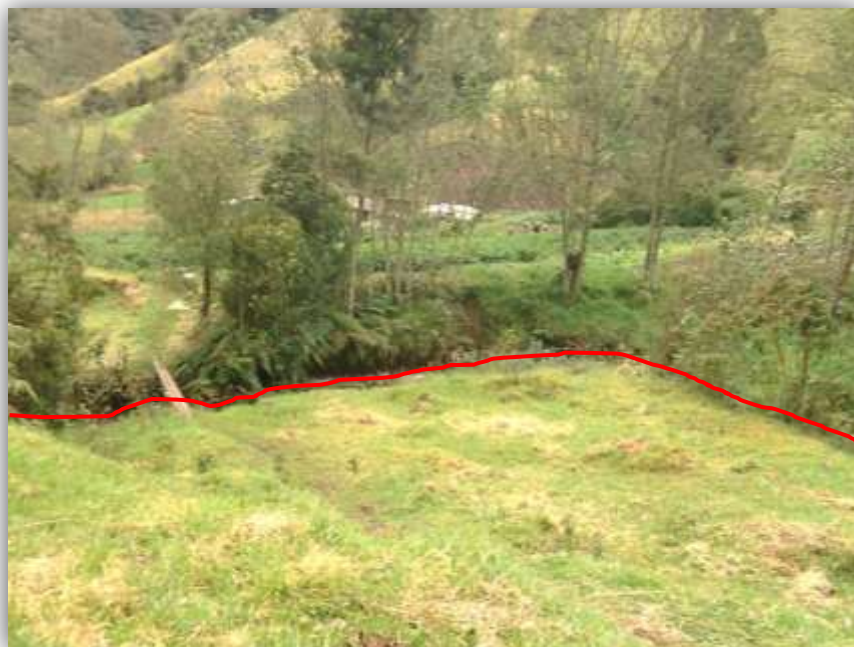
Figura 20. Depósitos aluviales, terraza perteneciente al río el Motilón.

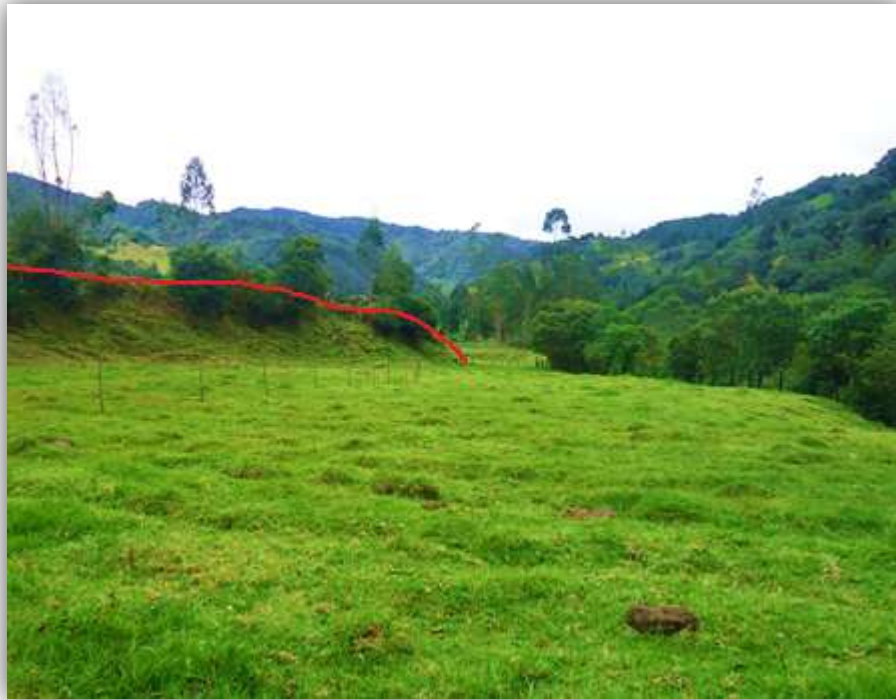
Figura 21. Ejemplo Coluvion en cercanías al Río el Encano.

8.4 Relieve denudativo: Abarca un conjunto de fenómenos tanto químicos, en donde el más influyente es la meteorización y físicos como las fallas, diaclasas, la erosión producida por el viento, la gravedad, movimientos sísmicos, y acción antrópica que degrada el terreno hasta generar nuevas superficies de relieve conformadas por depósitos coluviales con morfología redondeada y pendientes suaves. Este tipo de relieve se observa cercano a algunas terrazas originadas por la quebrada el socorro.

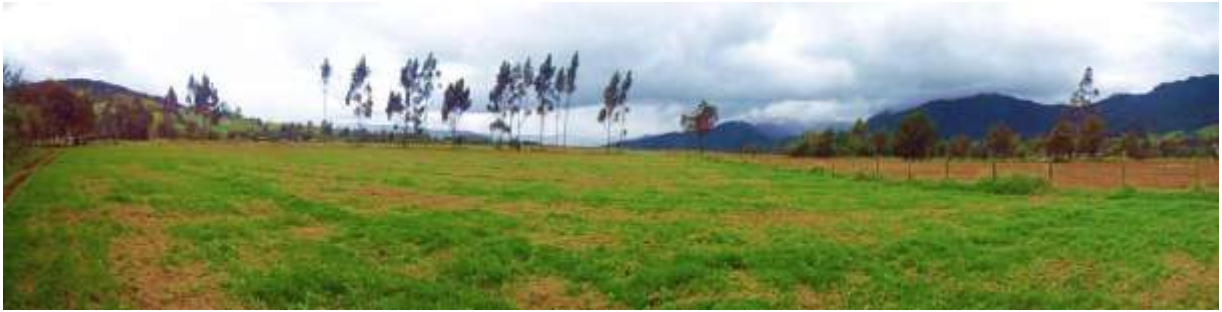
Figura 22. Relieve plano originado por sedimentos lacustres, sector El Puerto

8.5 Relieves por sedimentos lacustres: Localizadas en las áreas más bajas de las fuentes de agua, Corresponden a zonas de relieve plano originadas por el transporte de sedimentos finos del río El Encano y río El Motilón que posteriormente fueron depositados en los bordes del lago Guamuez, son principalmente limos de colores claros y oscuros que continúan su depositación en la actualidad.

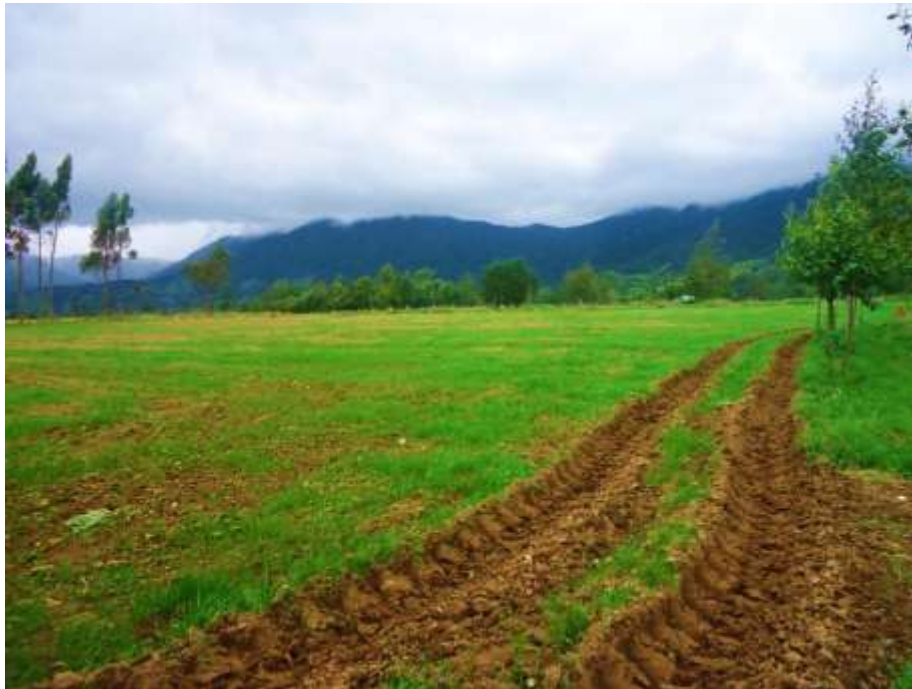
Figura 23. Relieve plano originado por sedimentos lacustres, sector El Puerto al fondo se aprecia el relieve de montaña también presente en la zona.

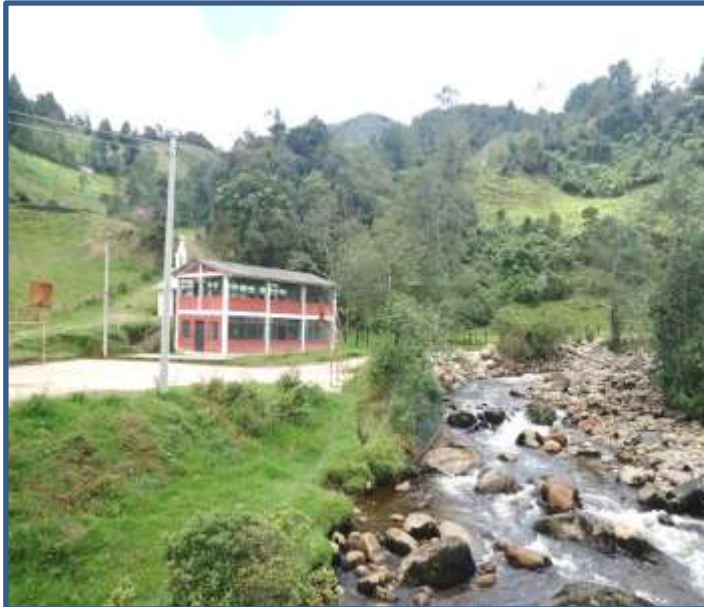
Figura 41. Edificaciones localizadas en terraza aledaña al cauce del Río encano y vía afectada por socavación lateral.

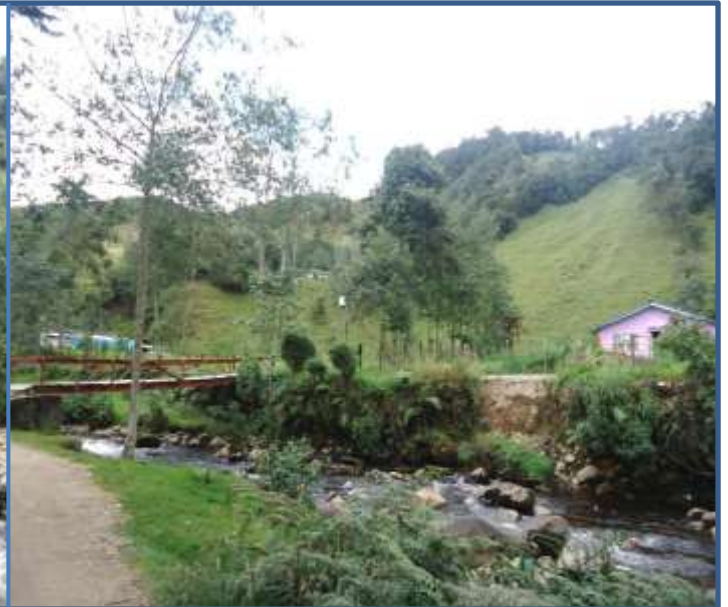
Figura 40. Viviendas ubicadas sobre depósitos de antiguas avenidas torrenciales y puente en posible riesgo.

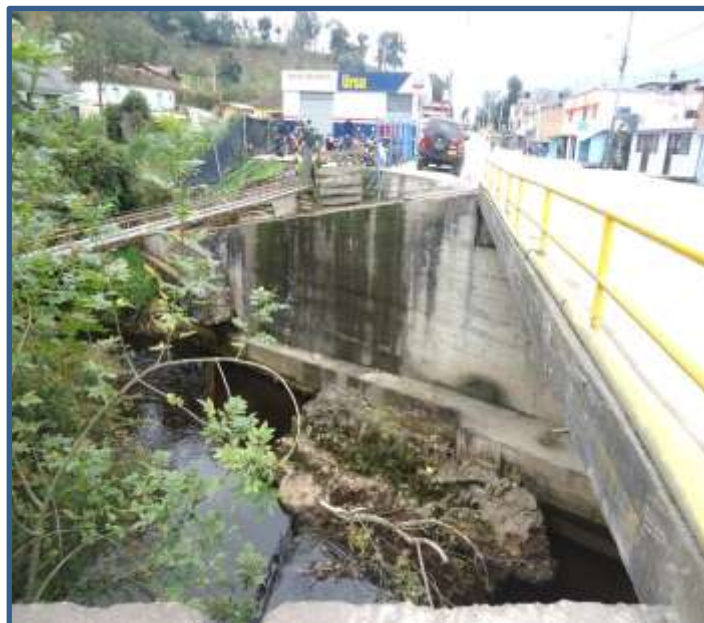
Figura 43. Puente sector El Encano, destruido anteriormente por avenida torrencial.

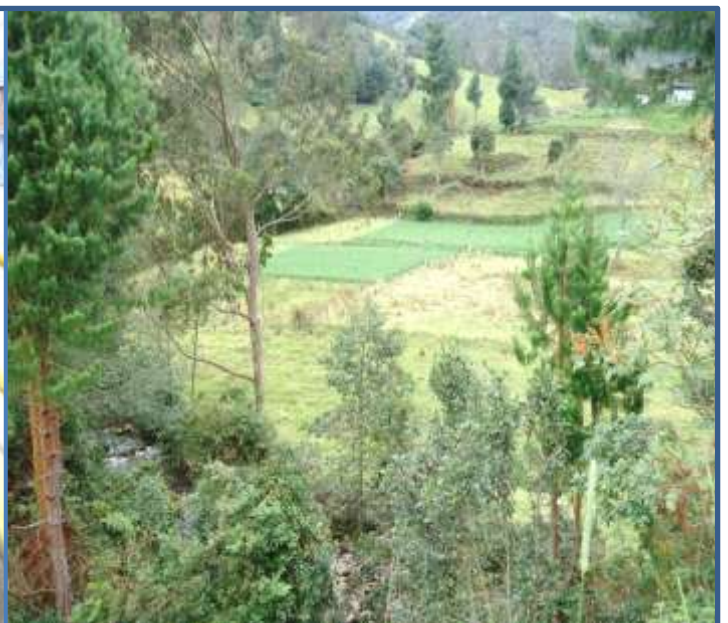
Figura 42. Cultivos ubicados en zona inundable y de depositación de sedimentos ante posible avenida torrencial.

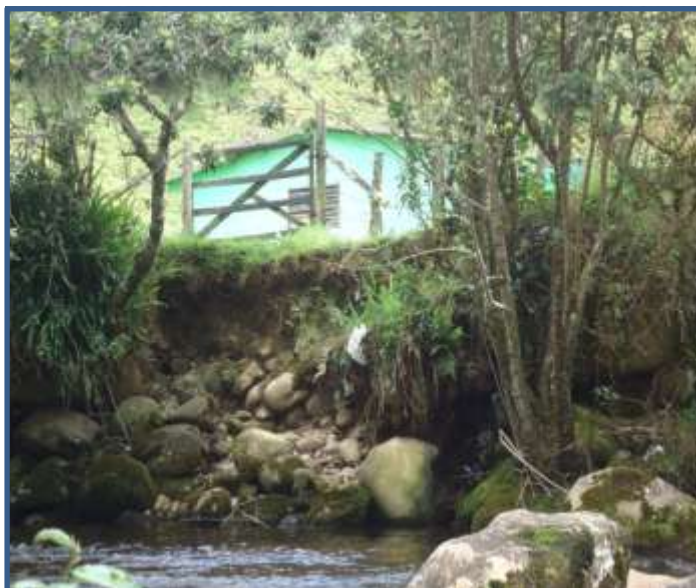
Figura 45. Vivienda localizada sobre depósitos de antiguas avenidas torrenciales.

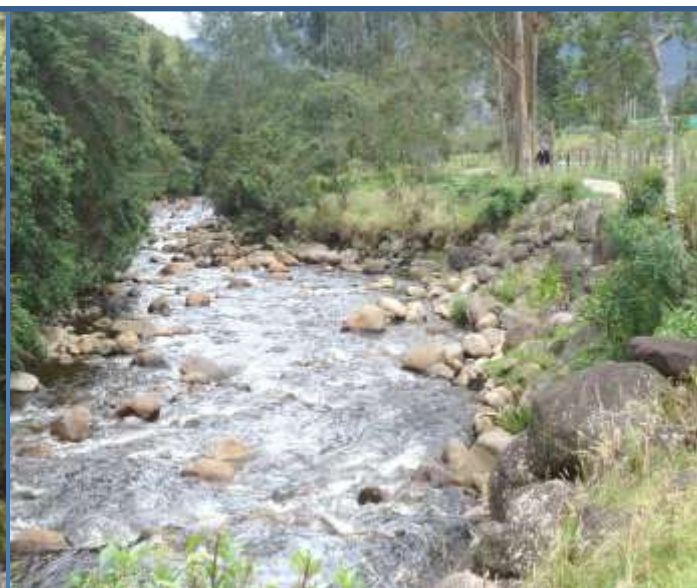
Figura 44. Vía afectada por socavación lateral producida por el Encano.

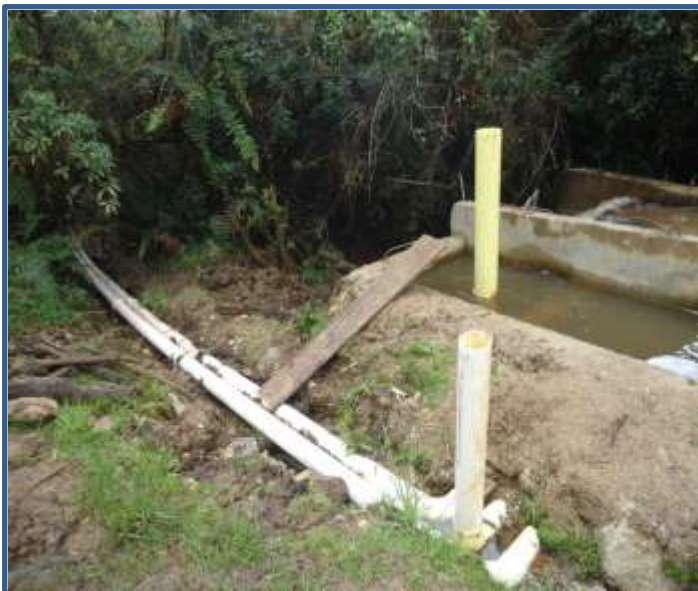
Figura 48. Bocatoma que abastece a la Vereda El Motilón ubicada hacia la parte media de la Microcuenca.

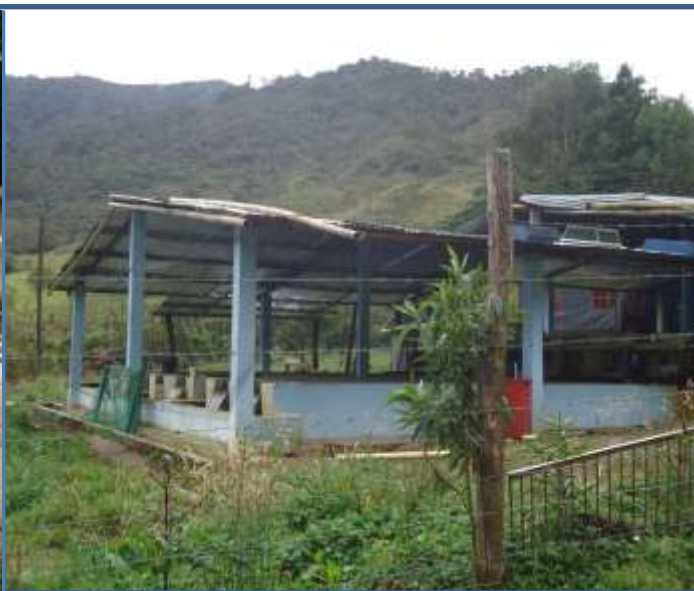
Figura 47. Vivienda afectada por socavación lateral y posibles depósitos torrenciales del Río Motilón.

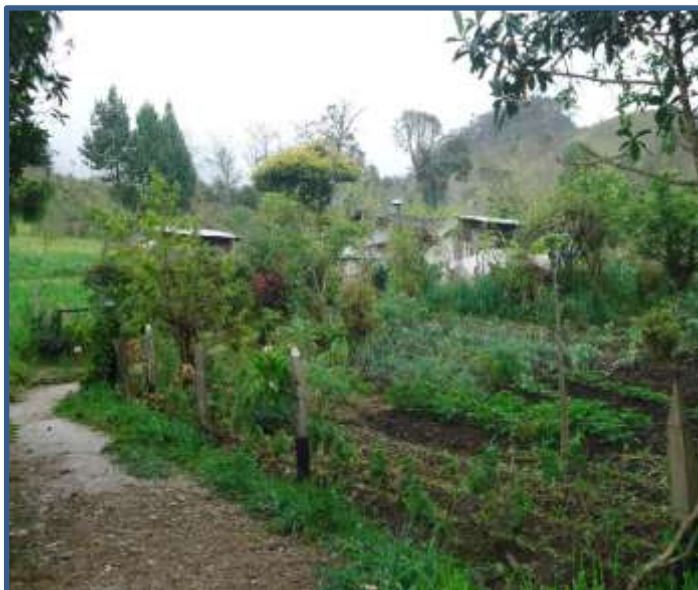
Figura 50. Cultivos localizados al margen izquierdo del Río Motilón.

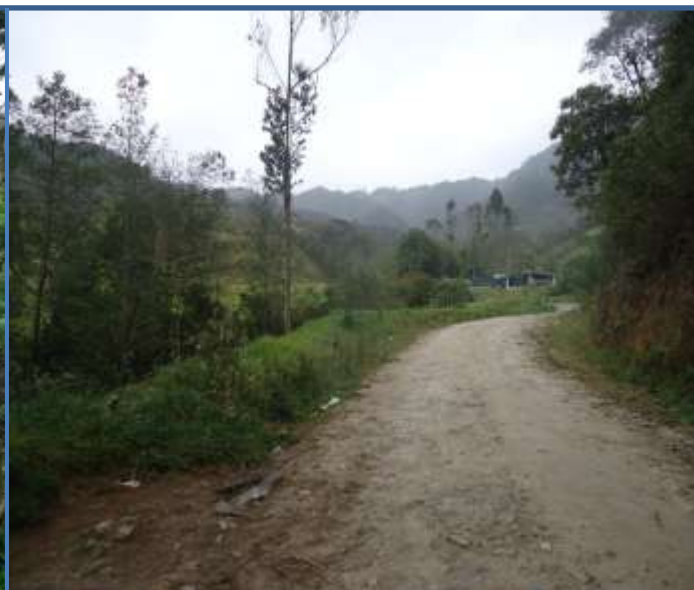
Figura 49. Vía localizada al margen derecho del Río Motilón expuesta en su mayoría a inundaciones.
