**ESTUDIO BÁSICO PARA LA  
ZONIFICACIÓN DE AMENAZA POR  
MOVIMIENTOS EN MASA EN LA  
VEREDA EL HATILLO MUNICIPIO  
DE CONSACÁ – NARIÑO. ESCALA  
1:5.000**

**CORPORACIÓN AUTONOMA REGIONAL DEL DEPARTAMENTO DE NARIÑO**

**2023**

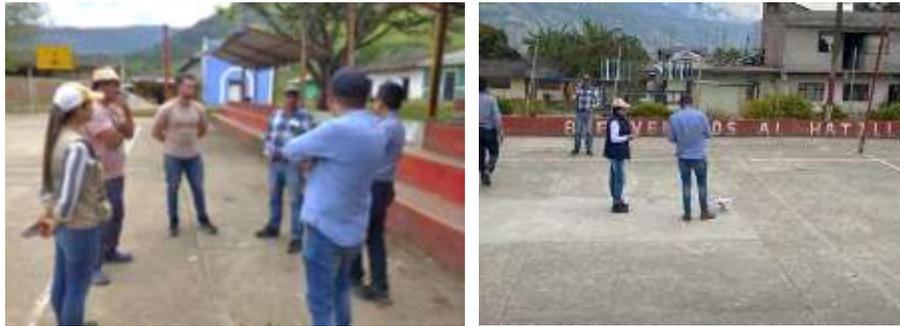
**Figura 8 Levantamiento cartográfico con drone**

Con el apoyo de la alcaldía de Consacá se realizó el levantamiento de cartografía con drone en un área priorizada acorde a las capacidades de la máquina para cubrir en lo posible todas las zonas requeridas para el análisis. Se obtuvo los resultados una imagen de ortomosaico del área de estudio además de información de altimetría o modelo de elevación digital con una resolución de 3 metros y curvas de nivel.

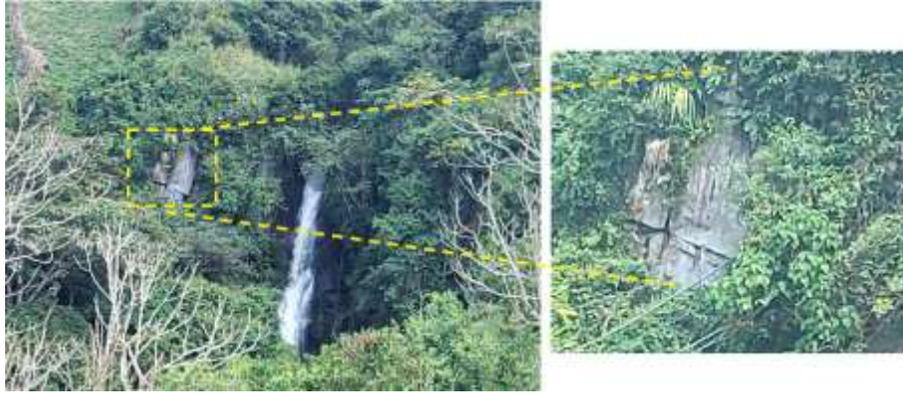
**Figura 14 Afloramiento de roca intermedia volcanoclastica.**

Afloramiento natural conformado por roca masiva, fresca, de grano fino, intermedia, de color amarillo y gris, con espesor aproximado de 20m, permeabilidad baja, grado de meteorización medio, dureza moderada, compuesto por intercalaciones de lahares y piroclastos producto de la actividad volcánica del Galeras. Rugosidad de las superficies media con formas onduladas y escalonadas, discontinuidades húmedas por evidencia de flujo de agua, espaciamiento de discontinuidades cerrado (menor a 1cm), con tipo de relleno limpio y materia orgánica.

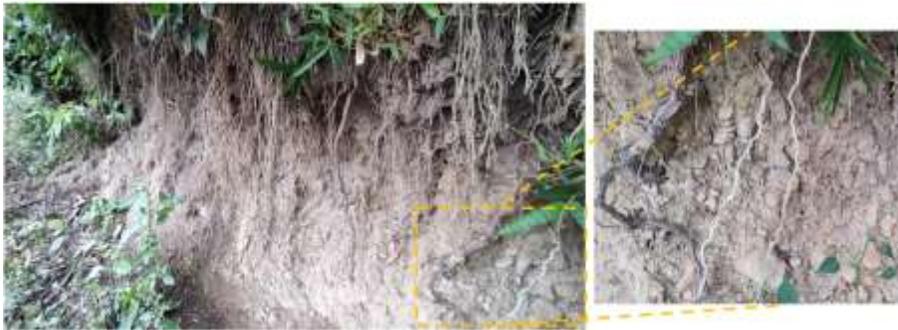
**Figura 17 Afloramiento de suelo residual volcanoclástico**

Esta unidad se presenta como resultado de los procesos de meteorización física y química de depósitos volcánicos asociados al volcán Galeras, entre los que se encuentran depósitos de caída, pómez, ceniza y bloques.

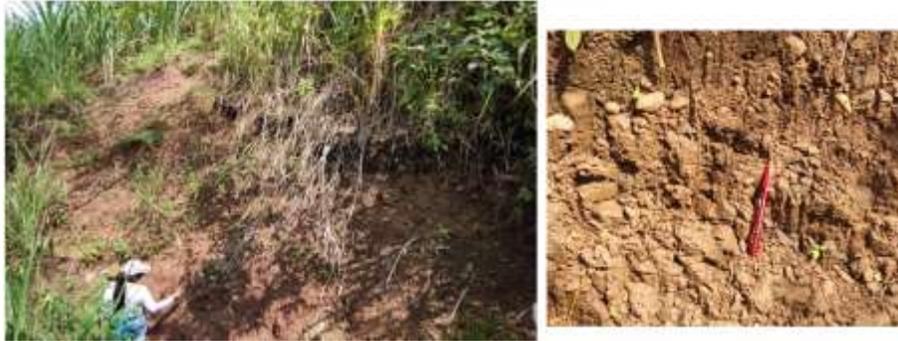
**Figura 18 Afloramiento de suelo transportado volcanoclástico.**

saturación y permeabilidad baja, los clastos están embebidos en una matriz de color marrón claro a oscuro, de textura arenosa a arcillosa, plasticidad media y permeabilidad baja.

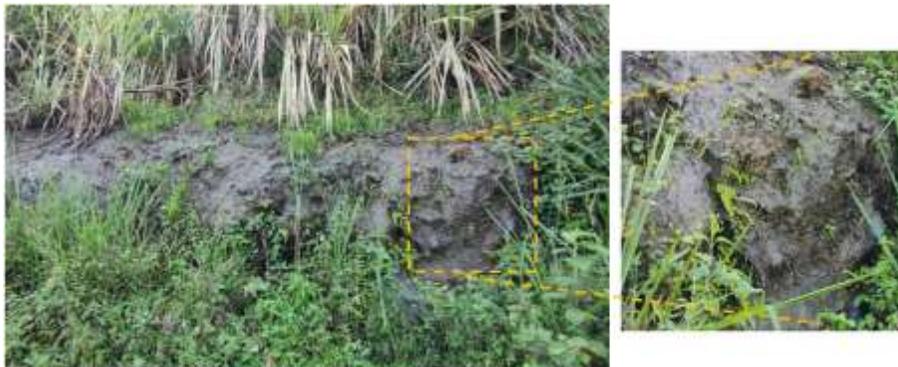
**Figura 19 Suelo transportado coluvial antiguo**

Estos depósitos se generaron a partir de antiguos procesos erosivos, el espesor de estos depósitos fluctúa en promedio entre 2 y 3 m y se caracteriza por estar cubiertos por vegetación en proceso de regeneración natural y cultivos suavizando el relieve, la zona pasa de una pendiente moderada a baja.

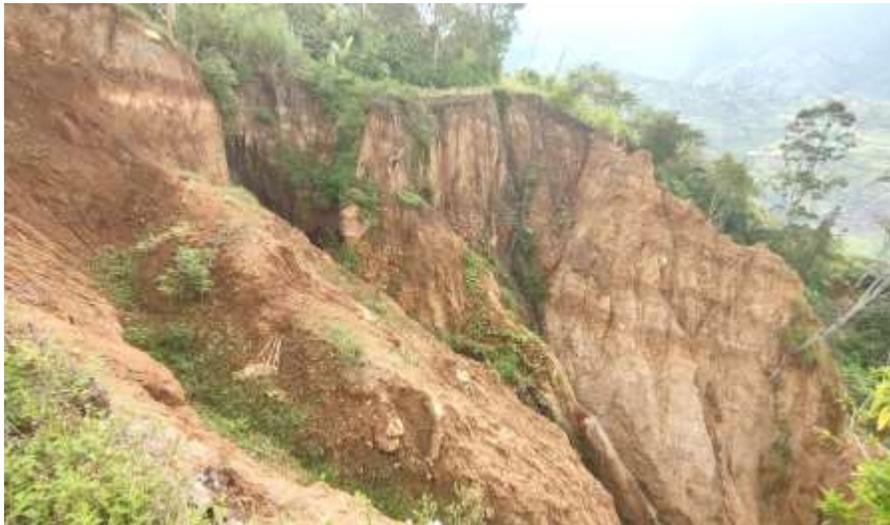
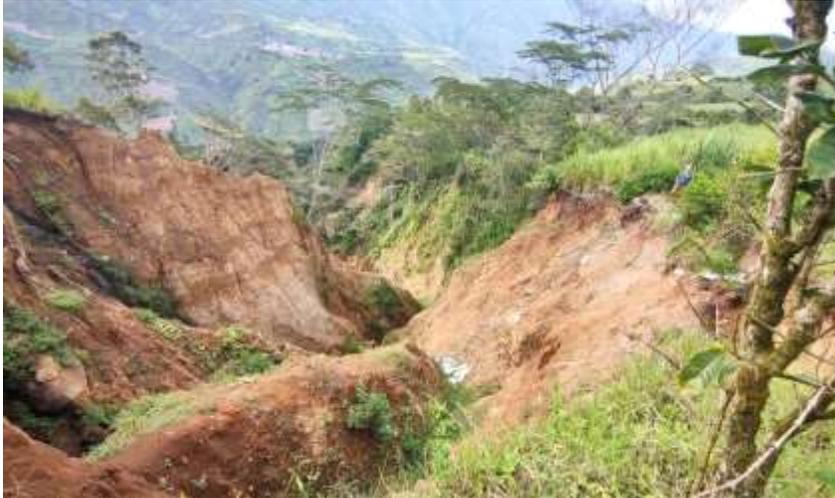
**Figura 20 Suelo transportado coluvial**

Depósitos de materiales producto de la ocurrencia de movimientos en masa. Corresponden a materiales poco consolidados, con estructura matriz soportada (matriz = 60%; clastos = 40%), espesor variable entre los 0,5 m y 10 m, sin arreglo preferencial de las partículas. La matriz es de textura que varía entre arenolimosa y limoarcillosa (0,002 mm - 2 mm), de color blanco, marrón claro a oscuro y gris oscuro, no plástica, humedad y permeabilidad media, con presencia de algunas grietas, compacidad débil y densidad suelta. Los clastos se presentan en tamaños que varían desde gravas finas (4,75 mm) hasta bloques de 1 m de diámetro, de formas irregulares, baja esfericidad, subangulares a angulares, pobremente seleccionados, con estados de meteorización entre moderado y descompuestos, con composiciones heterogéneas. Esta unidad no presenta condiciones de estabilidad, siendo muy susceptible a desarrollar nuevos movimientos en masa y también procesos erosivos, en presencia de agua pueden generar deslizamientos tipo flujo.

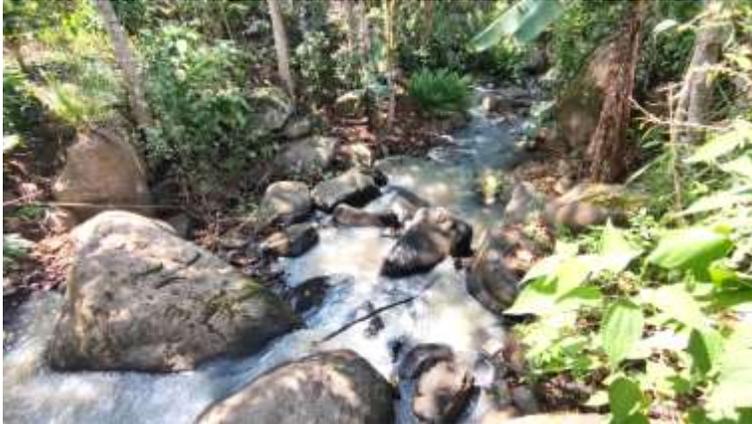
**Figura 21 Suelo transportado aluvial**

Corresponde a sedimentos recientes que han sido transportados y depositados por la dinámica fluvial de los cauces activos e intermitentes que conforman la zona de estudio, con espesor promedio de 0.5 y 1.0 m. Están conformados por fragmentos de tamaño bloques, grava, arena y finos, con forma subredondeada a redondeada, orientación isotrópica, por lo general clastosoportados, con tamaños, composición mineral y granulometría heterogénea, presentan alta saturación, permeabilidad baja, meteorización de los clastos moderada. La matriz se caracteriza por presentar granulometría heterogénea, localmente embebidos en matriz areno – limosa, no plástico.

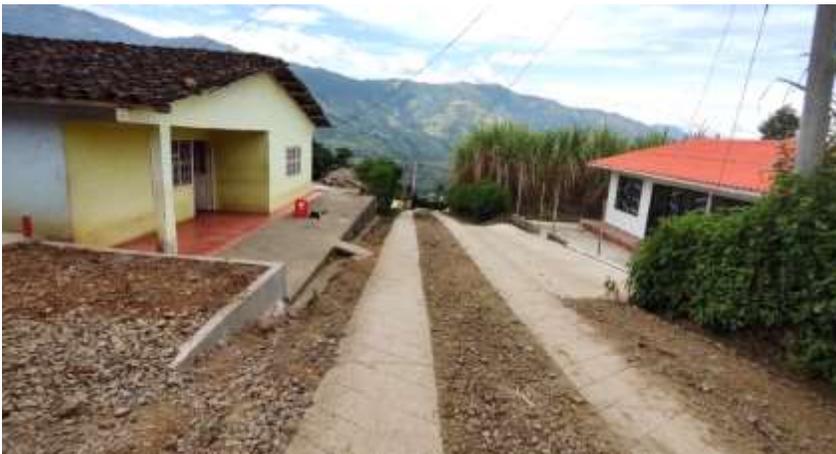
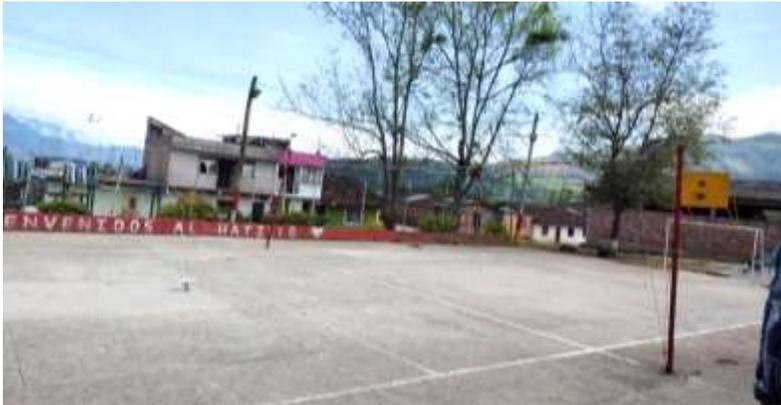
Figura 22 Suelo antrópico.

Corresponde a las áreas que han sido intervenidas por actividades antropogénicas como suelos urbanos, centros poblados, apertura de vías y demás infraestructura, constituidos dentro de la zona de estudio (Figura 22)

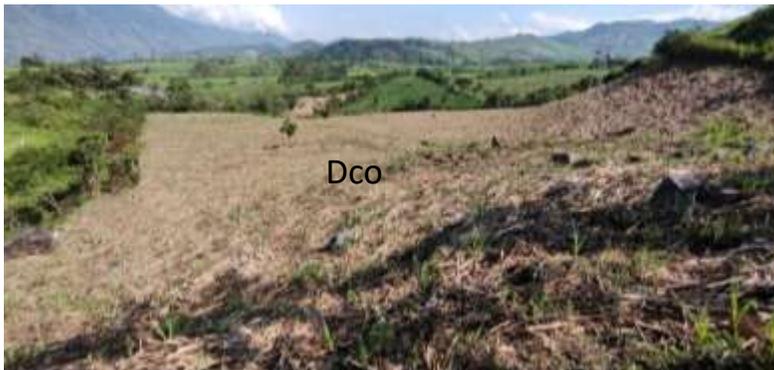
Figura 24 Depósitos coluviales.

Este elemento geomorfológico es producto de la acumulación de materiales (suelo residual y/o fragmentos de roca) sobre las laderas de la zona, cuya acumulación y depositación se da en un tiempo relativamente corto. Estos depósitos se han generado por procesos erosivos recientes, no tienen grandes espesores y se acumulan en zonas de pendiente moderadas.

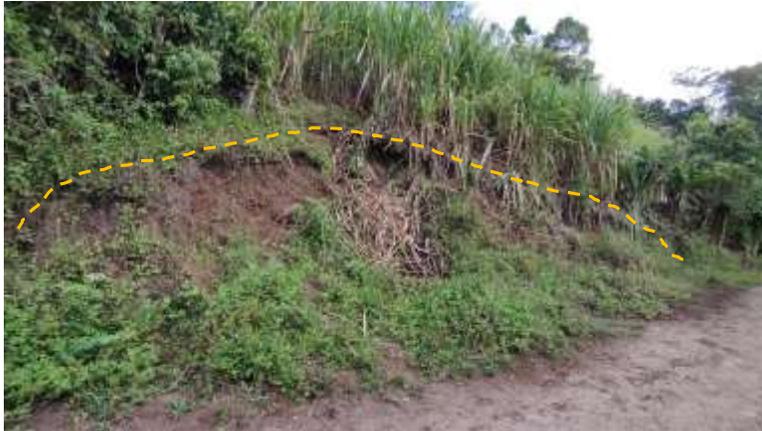
**Figura 25 Deslizamiento rotacional.**

Se observan deslizamientos de tipo rotacional, caracterizados por presentar una superficie de falla con forma curva, cuyo centro de giro se encuentra por encima del centro de gravedad del cuerpo del movimiento. Los deslizamientos que se presentan en la zona se generan en taludes conformados por materiales poco consolidados y estructura matriz soportada en pendientes que varían entre altas y escarpadas. Las superficies de falla se relacionan

directamente con el manto de meteorización y no tienen una relación directa con estructuras profundas de roca.

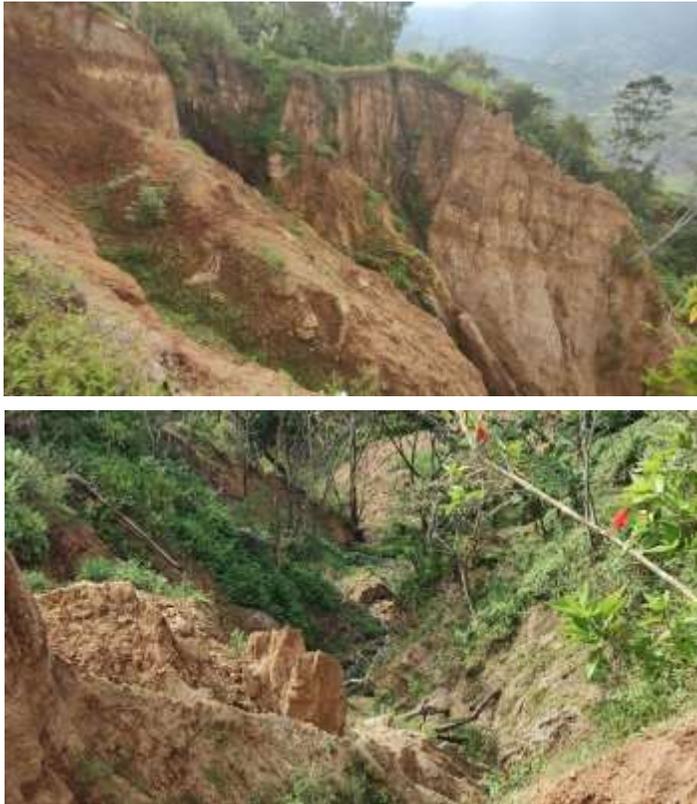
**Figura 26 Deslizamiento rotacional complejo.**

En esta unidad se evidencia un proceso de erosión remontante o carcavamiento, que consiste en la formación de un canal natural o una incisión causada por uno o varios flujos de agua (DAGR, 2022), que se combina cinemáticamente con deslizamientos traslacionales activos en la parte media y baja de la ladera, de igual manera, se observan agrietamientos en la parte superior del escarpe principal y en la dirección del movimiento de los materiales, lo cual permite identificar que el movimiento tiene un comportamiento retrogresivo, en la parte inferior del talud se evidencia una zona de acumulación que junto al aporte de agua por una tubería dañada genera flujos de materiales, conformando de esta manera un deslizamiento de tipo rotacional retrogresivo complejo. Así mismo, no se evidencian condiciones de estabilidad, siendo muy susceptible a desarrollar nuevos movimientos en masa y también procesos erosivos, debido al aporte de agua se pueden generar deslizamientos tipo flujo.

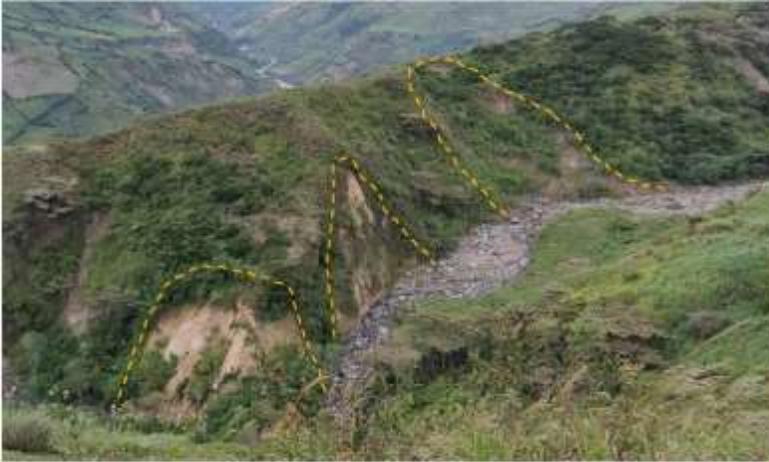
**Figura 27 Deslizamiento traslacional.**

Este tipo de deslizamientos se presenta en zonas de alta pendiente, se generan sobre una superficie de falla casi planar en sentido de la ladera, sobre materiales con grado de meteorización moderada, donde los suelos transportados son poco consolidados y con estructura matriz soportada.

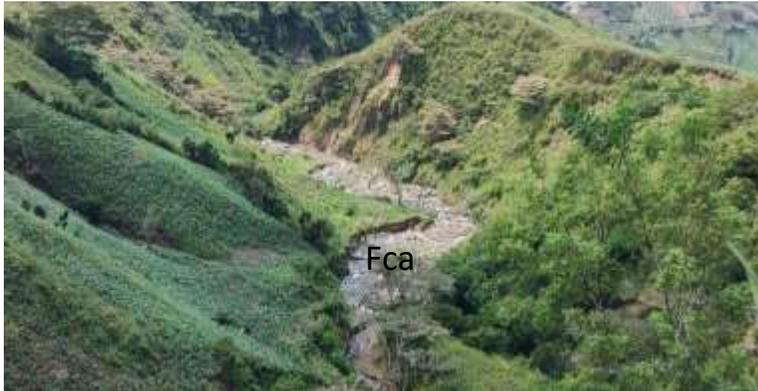
**Figura 28 Cauce fluvial activo.**

- **Cauce fluvial activo (Fca):** Canal de forma irregular con incisión generada por la erosión de las corrientes de agua de las quebradas que atraviesan la zona, dentro de sedimentos aluviales, de morfología ligeramente inclinada. En temporadas de lluvia estas geoformas pueden presentar una pequeña variación a la escala cartografiada.

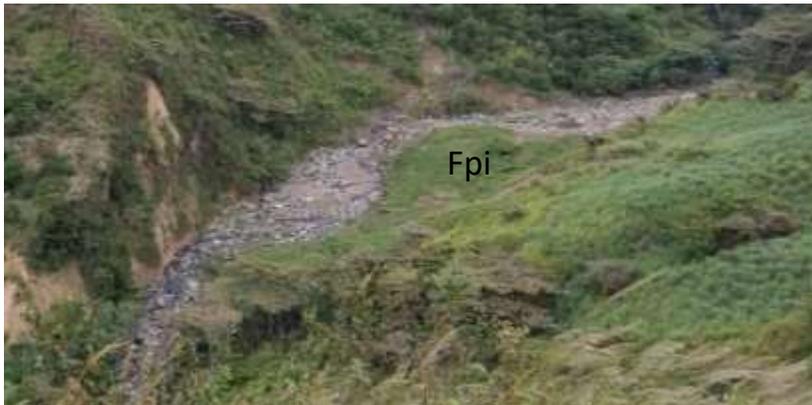
**Figura 29 Plano o llanura de inundación.**

Superficie de morfología plana, baja a ondulada, eventualmente inundable, localizada en el borde fluvial de cauces activos e intermitentes que conforman la zona de estudio, limitados por escarpes de terraza, escarpes de erosión. Se asocia con valles amplios, zonas de acumulación y depósito de materiales fluviales.

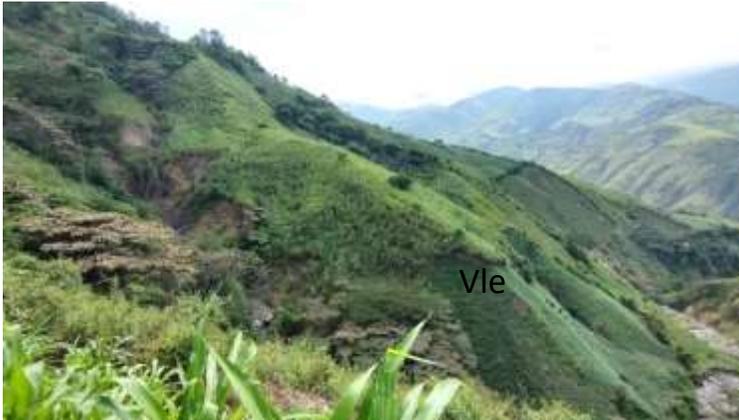
**Figura 30 Ladera erosiva**

- **Ladera erosiva (Vle):** Corresponde a superficies del terreno de pendientes muy inclinadas a escarpadas, de longitudes moderadas a extremadamente largas, de formas planas, cóncavas y convexas, drenaje característico a un patrón dendrítico a subparalelo. Presenta procesos erosivos intensos como cárcavas y surcos, sobre materiales de suelo o roca. Estas laderas no necesariamente están asociadas a una geoforma mayor o una estructura.

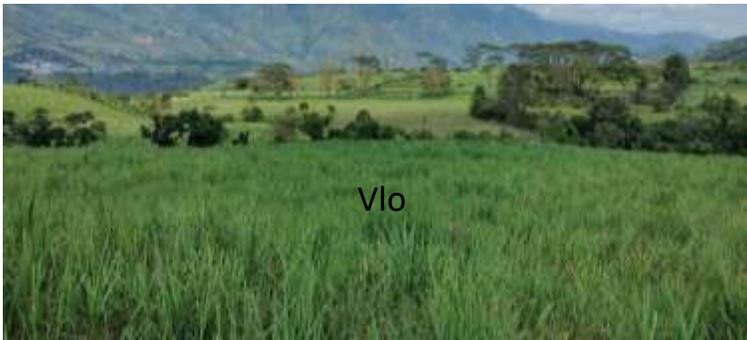
**Figura 31 Ladera ondulada.**

- **Ladera ondulada (Vlo):** Superficie en declive de morfología alomada o colinada, ladera con longitud desde corta a muy larga (50m-2500m) con pendiente inclinada a escarpada ( $6^{\circ}$ - $45^{\circ}$ ). El patrón de drenaje es subdendrítico a subparalelo. Esta ladera se puede formar en suelos residuales y depósitos coluviales.

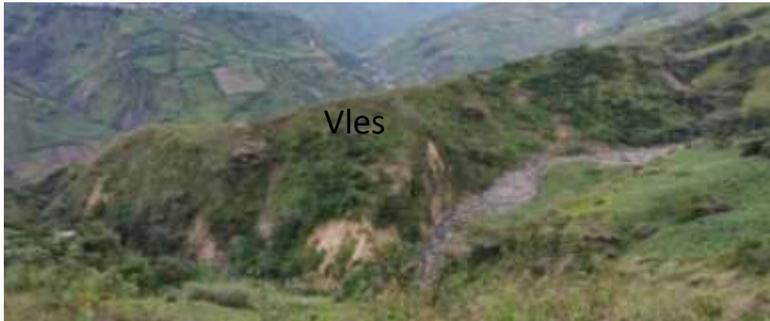
**Figura 32 Ladera escarpada.**

- **Ladera escarpada (Vles):** Superficie de terreno de morfología ondulada, de longitud variable entre corta a larga (50m-1000m) caracterizada por presentar pendiente escarpada a muy escarpada ( $>31^{\circ}$ ), drenaje de patrón subdendrítico a subparalelo. Está compuesta por materiales remodelados por procesos denudativos, erosivos e incisión superficial.

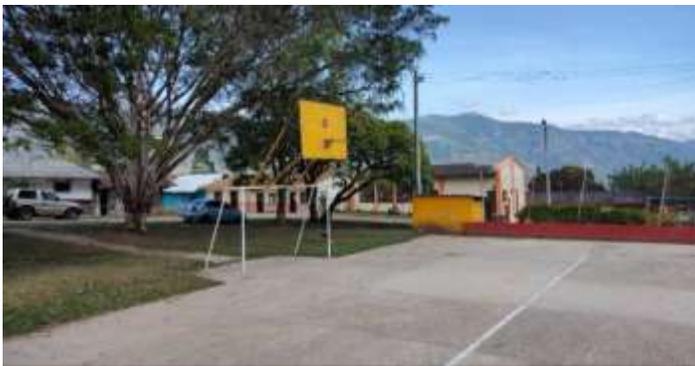
**Figura 33 Cima explanada.**

- **Cima explanada (Ace):** Superficies resultantes de explanaciones realizadas mecánicamente con fines urbanísticos o de infraestructura en áreas con pendientes altas a moderadas.

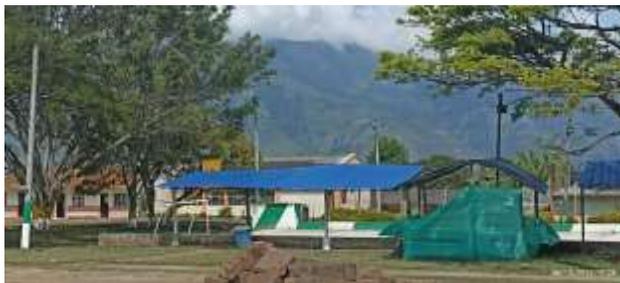
**Figura 45 Cobertura Red vial, ferroviaria y terrenos asociados. (vía secundaria)**

Durante el recorrido en la zona rural de estudio, se evidencian áreas de infraestructura como vías alternas y secundarias, y redes eléctricas en regulares condiciones. Esta cobertura tiene una extensión de 1,83 has equivalente al 1,6 % del área total (Figura 45).

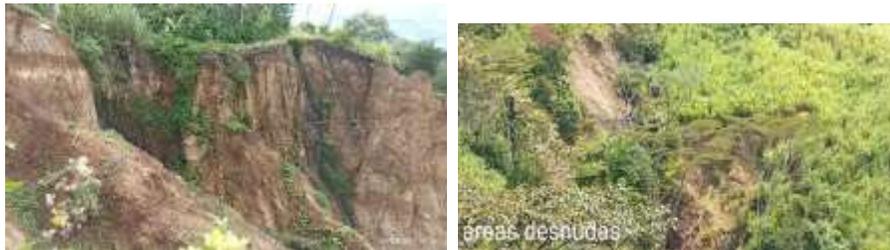
**Figura 47 Cobertura de deslizamiento identificado en la vía que comunica la vereda El Hatillo con La Planeta.**

En el recorrido de la zona de estudio, se identificó este tipo de cobertura específicamente en el área del deslizamiento, donde se evidencian áreas con cobertura de tierras desnudas y degradadas, ocasionado por el movimiento en masa ocurridos en la zona, con pendiente mayor al 50%. Dicha área se encuentra desprovista de vegetación, con características edafológicas propias de este tipo de cobertura. Abarca 5,46 has y 4,86,5% del total del área. (Figura 47).

En tercer orden en un área de 5,46 has, se identificó la zona de deslizamiento, conformada por cobertura de tierras desnudas o degradadas, debido a procesos de erosión natural o antrópica, donde el suelo se encuentra desprovisto de vegetación.

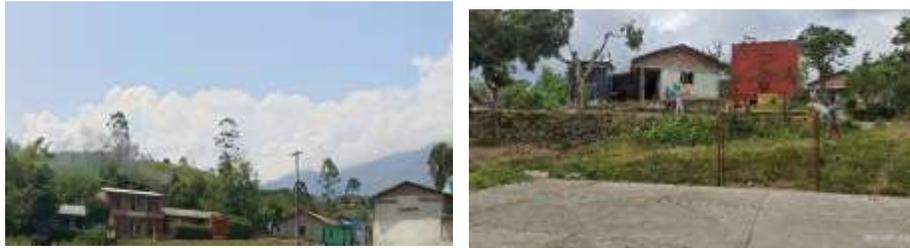
**Figura 48 Viviendas de concreto e infraestructura, sector rural**

En la zona del área de influencia del estudio se destaca en esta cobertura, infraestructura y vivienda rural de manera dispersa y discontinua, que abarca este sector y que se caracteriza por sus construcciones de concreto en menor proporción, otras de material de madera y tejas de zinc, las cuales en su mayoría se encuentran en regular estado). Este nivel de cobertura abarca 3,4 has en un porcentaje del 3 % del área total de la zona. (Figura 48).

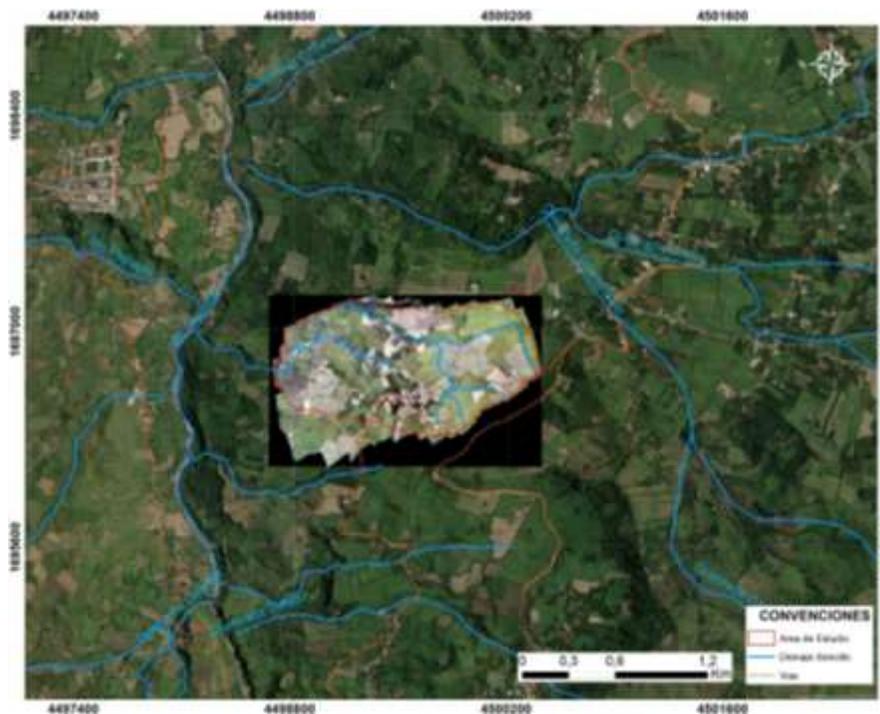
Figura 51 Imagen satelital y ortofoto levantada con dron.

En la figura 51 se muestra el área que cubre la ortofoto generada con dron, superpuesta con la imagen satelital de Add Basemap. El vuelo realizado con el apoyo del dron del municipio de Consacá, se realizó sobre el área de estudio en la vereda El Hatillo. Con la información recolectada y trabajo de campo se pudo identificar los movimientos en masa que se presentan en la zona.

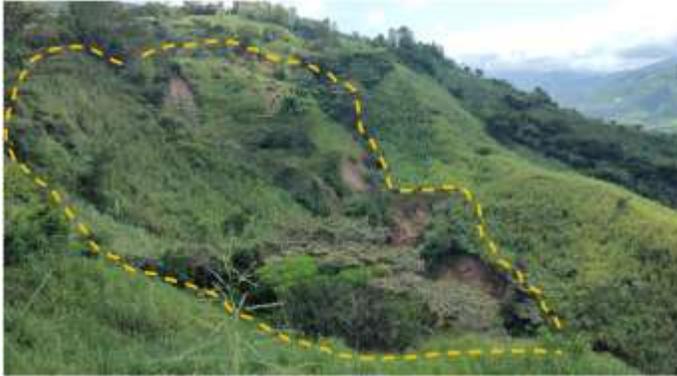
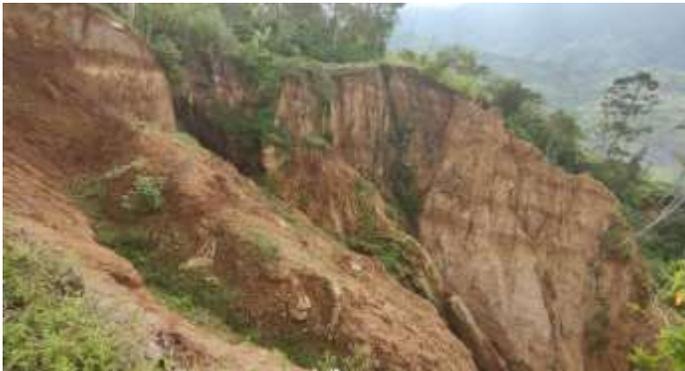
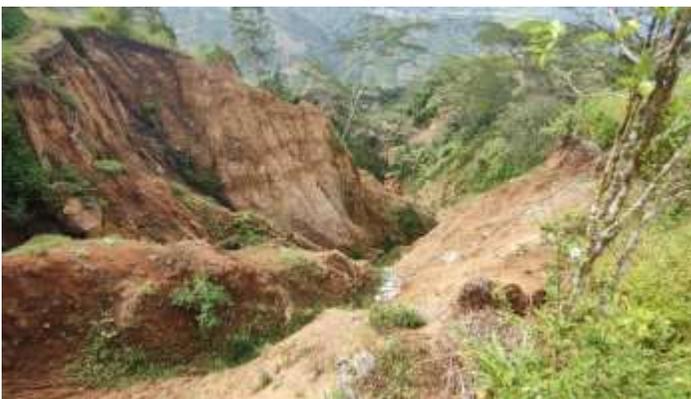
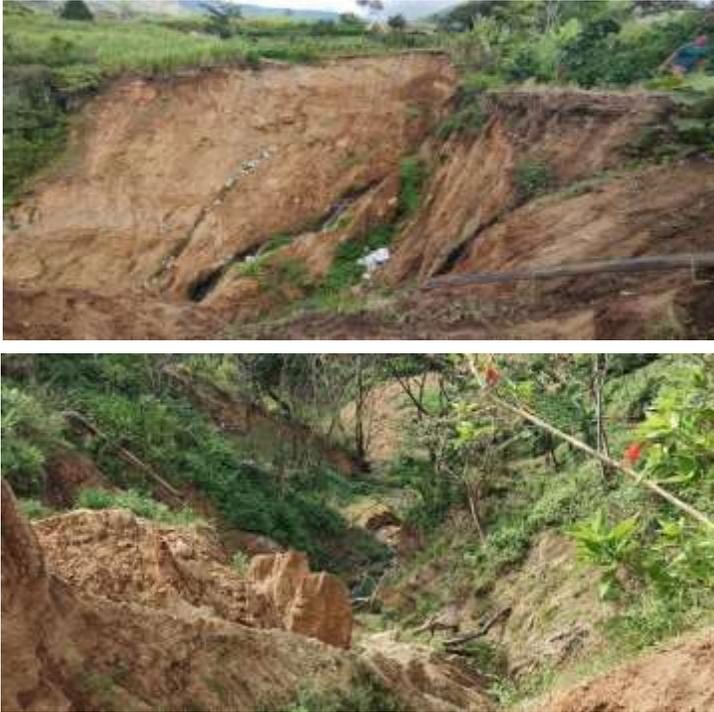
**Figura 52 Deslizamiento rotacional retrogresivo complejo.**

En este punto se presenta un proceso de erosión remontante o carcavamiento, que consiste en la formación de un canal natural o una incisión causada por uno o varios flujos de agua (DAGR, 2022), que forma deslizamientos traslacionales activos en la parte alta y media del movimiento en masa, de igual manera, se observan agrietamientos en la parte superior del escarpe principal y en la dirección del movimiento de los materiales, lo cual permite identificar que el movimiento tiene un comportamiento retrogresivo. La parte media y baja de la ladera presenta una zona con morfología encañonada, por donde se transportan los materiales de los deslizamientos como un flujo torrencial. Se resalta que en la zona se encuentra una tubería que vierte continuamente agua hacia el escarpe principal del deslizamiento, la cual proviene de la recolección de aguas del alcantarillado del centro poblado de la vereda El Hatillo.

erosivos, teniendo las características de los materiales que lo conforma, la morfología y la constante agua que discurre por la zona.

- Se recomienda implementar sistemas de monitoreo de alertas tempranas para conocer el avance del deslizamiento rotacional complejo teniendo en cuenta su carácter retrogresivo y considerando que las grietas pueden significar la continuación de este. Si se tienen dificultades técnicas y/o presupuestales, se puede realizar el monitoreo mediante métodos artesanales que pueden aplicar para monitorear el avance de las grietas, con base en literatura relacionada y lo establecido en la guía para el Desarrollo de Sistemas de Alerta Temprana (SAT) de la UNGRD, con el fin de reducir el riesgo de desastre y tomar las medidas que se consideren pertinentes. Así mismo, se pueden realizar sobrevuelos periódicos con Drone que permitan identificar y hacer seguimiento al avance de los procesos erosivos.

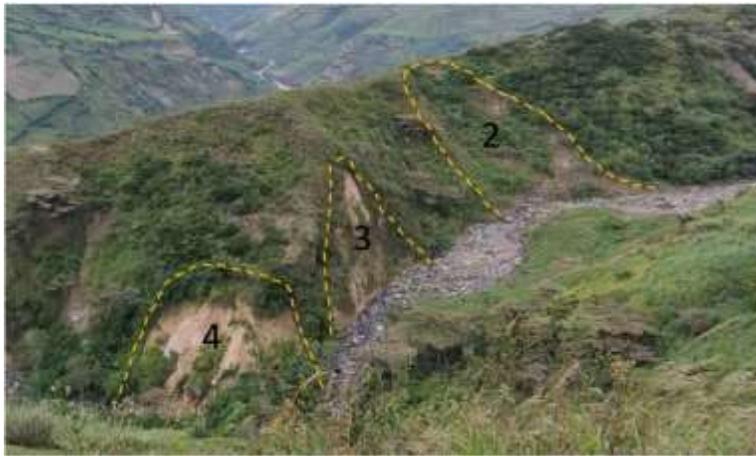
**Figura 53 Deslizamientos traslacionales en ladera escarpada**

Los deslizamientos se generaron sobre una superficie de falla casi planar en sentido de la ladera, sobre materiales con grado de meteorización moderada, donde los suelos

transportados son poco consolidados y con estructura matrizsoportada, sin embargo, el material base corresponde a roca intermedia volcanoclastica, fresca, de grano fino, intermedia, de color amarillo y gris, con espesor aproximado de 20m, permeabilidad baja, grado de meteorización medio, dureza moderada, compuesto por intercalaciones de lahares y piroclastos producto de la actividad volcánica del Galeras.

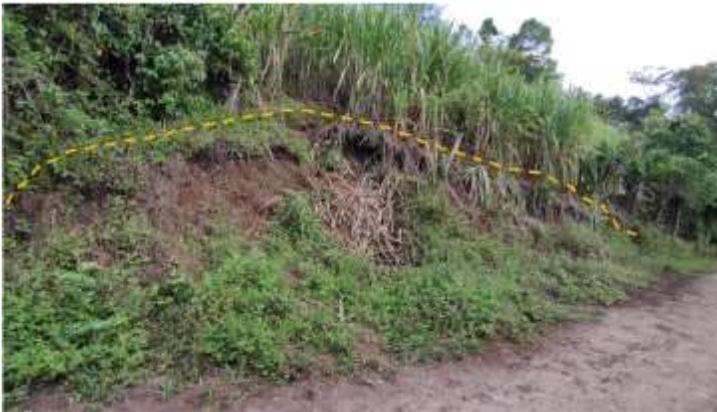
**Figura 54 Deslizamiento rotacional.**

Se identifica un deslizamiento de tipo rotacional en la vía de la vereda El Hatillo, se evidencia material poco consolidado, de fácil remoción, altamente meteorizado correspondiente a suelos transportados volcanoclásticos que han sido transportados y depositados producto de la actividad volcánica del Galeras. Correspondiente a depósitos de materiales no consolidados, de estructura matrizsoportada (matriz = 60%; clastos = 40%), con espesor de hasta 2.0 m, con clastos de tamaños variables, meteorización moderada, de composiciones heterogéneas, orientación isotrópica, alta saturación y permeabilidad baja, los clastos están embebidos en una matriz de color marrón oscuro, de textura areno- arcillosa, plasticidad media y permeabilidad baja.

Geomorfológicamente se ubica en una ladera erosiva con superficies del terreno de pendientes muy inclinadas a escarpadas, de longitudes moderadas a extremadamente largas, de formas planas, cóncavas y convexas, presentando procesos erosivos intensos.

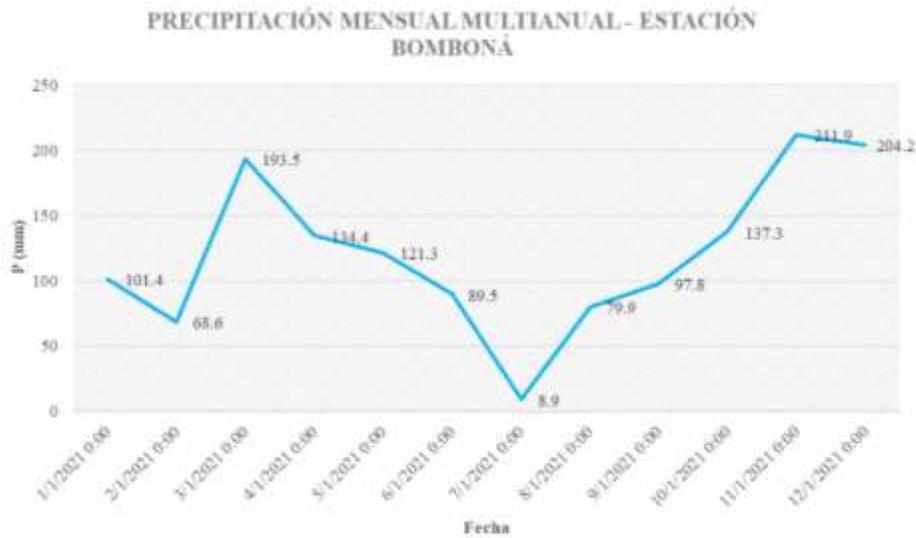
**Figura 59 Precipitación mensual multianual**

El comportamiento de las precipitaciones en la zona de estudio es de tipo bimodal, presentando las precipitaciones promedio mensuales multianuales más altas en los meses Marzo (193.5 mm/mes) y Noviembre (211.9 mm/mes); los picos más bajos se dan en los meses de Febrero (68.6 mm/mes) y en Julio (8.9 mm/mes). El análisis se realizó con información de precipitaciones del año 2021 teniendo en cuenta que corresponde al último año con información completa desde el mes de enero al mes de diciembre.

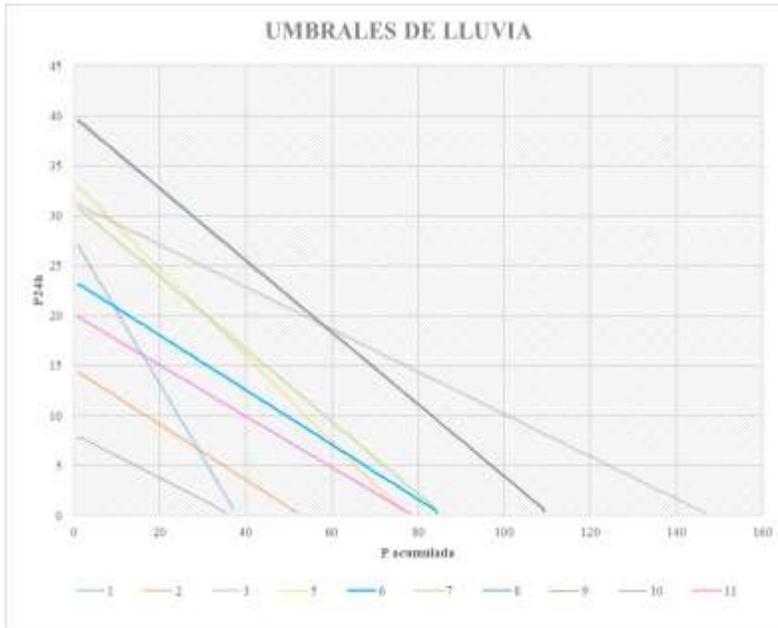
**Figura 73 Umbrales de lluvia para los MM objeto de análisis**

UMBRAL	FECHA MM	P(15ant)	P24h	FUENTE
1	20-Feb-02	37	27.1	SIMMA
2	11-Dec-10	52	14.4	
3	29-Feb-12	146.9	31.10	
5	4-Jan-20	75.6	32.8	
6	5-Mar-21	84.5	23.1	
7	28-Apr-21	84.4	30.6	
8	20-Apr-22	109.2	39.2	
9	26-Apr-22	108.7	39.2	
10	2-Jun-22	35.1	7.8	
11	15-Mar-22	78	19.9

Como se observa en la gráfica anterior, se tienen umbrales muy dispersos entre sí con una diferencia máxima de P24h de 31.4 mm y P15ant de 111.8 mm por lo cual se genera bastante incertidumbre. Para efectos de lograr definir umbrales se eliminaron de la serie los registros del 20 de febrero de 2002, 11 de diciembre de 2010 y 6 de febrero de 2022. Los umbrales 1 y 2 se eliminan teniendo en cuenta que se encuentran significativamente alejados del área definida para el presente estudio. En cuanto al umbral 10 se elimina ya que se consideran valores muy bajos con respecto a los valores promedio y máximo de P24h y P15ant.

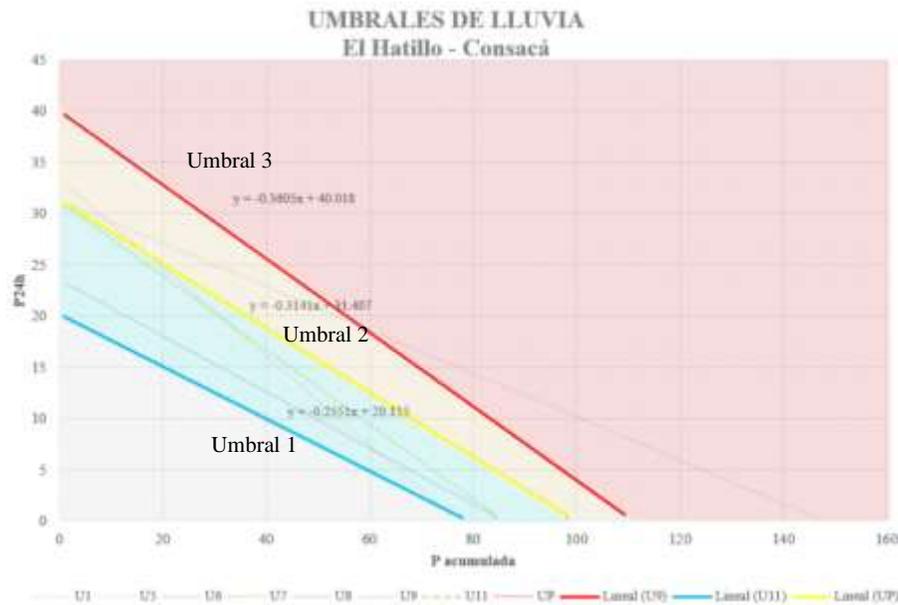
UMBRAL	FECHA MM	P(15ant)	P24h	FUENTE
1	29-Jan-12	146.9	31.10	SIMMA
5	4-Jan-20	75.6	32.8	
6	5-Mar-21	84.5	23.1	
7	28-Apr-21	84.4	30.6	
8	20-Apr-22	109.2	39.2	
9	26-Apr-22	108.7	39.2	
11	15-Mar-22	78	19.9	CAMPO
P	98.19	30.84

**Figura 74 Umbrales de lluvia definitivos**

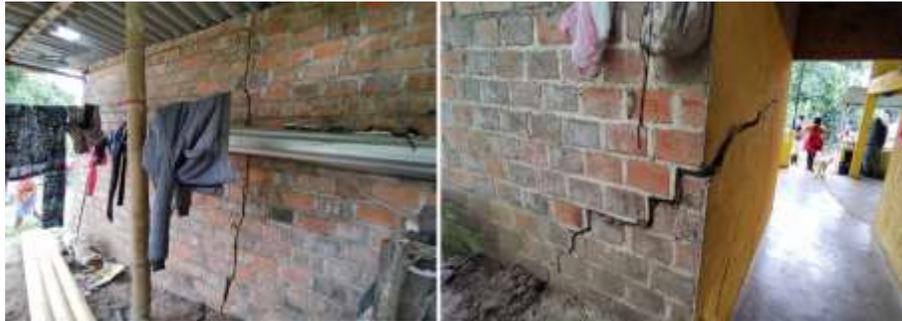
**Figura 84 Registro fotográfico que evidencia las afectaciones en las viviendas de la vereda La Planeta.**

En campo se evidenciaron grietas en techos, paredes y pisos de la mayoría de las viviendas que se encuentran en la vereda La Planeta, las cuales están construidas en estructuras simples con materiales como ladrillo y concreto, sin tener en cuenta las normas mínimas de construcción (por ejemplo, la norma sismo resistente NSR10), por lo anterior y teniendo en cuenta que la zona se categoriza en amenaza alta, se considera que sus habitantes se encuentran en condición de riesgo, por lo cual resulta necesario tomar medidas de reducción del riesgo.

Las afectaciones en la infraestructura de las viviendas de la vereda La Planeta, representadas en agrietamientos a nivel del piso, paredes y techo, se encuentran relacionados con la alta susceptibilidad que presenta la zona en cuanto a unidades geológicas superficiales, elementos geomorfológicos, cobertura y uso del suelo y altas pendientes, no obstante, el área donde se ubican las viviendas de vereda La Planeta, no tienen una relación directa con el movimiento en masa retrogresivo compuesto.

- Considerando la cantidad de viviendas en condición de riesgo identificadas en el presente estudio, es necesario realizar un seguimiento a grietas en infraestructura y establecer un inventario de familias afectadas. Teniendo en cuenta el principio de precaución, se podría considerar un proceso de reubicación de las familias que habitan en condición de riesgo, hasta que se realicen estudios con mayor detalle que permitan identificar si el riesgo que presentan es mitigable o no.

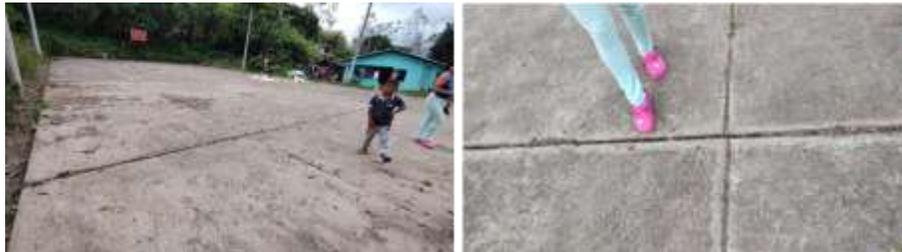
Se evidencia hundimiento y separación de las baldosas en una de las esquinas de la cancha para deporte, lo cual indica movimientos diferenciales en la zona.

**Figura 85 Hundimiento y separación de baldosas en la cancha para deporte.**

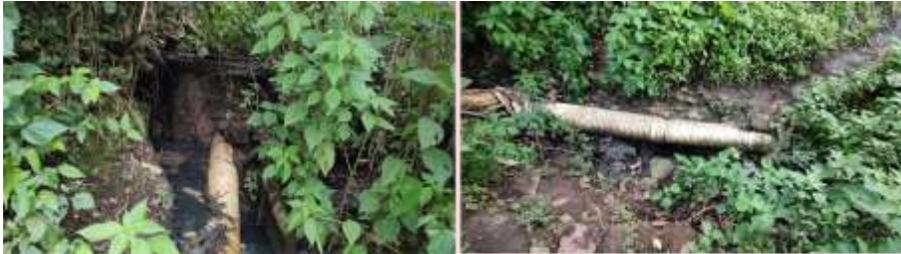
**Figura 86** Cámara de agua en inadecuadas condiciones.

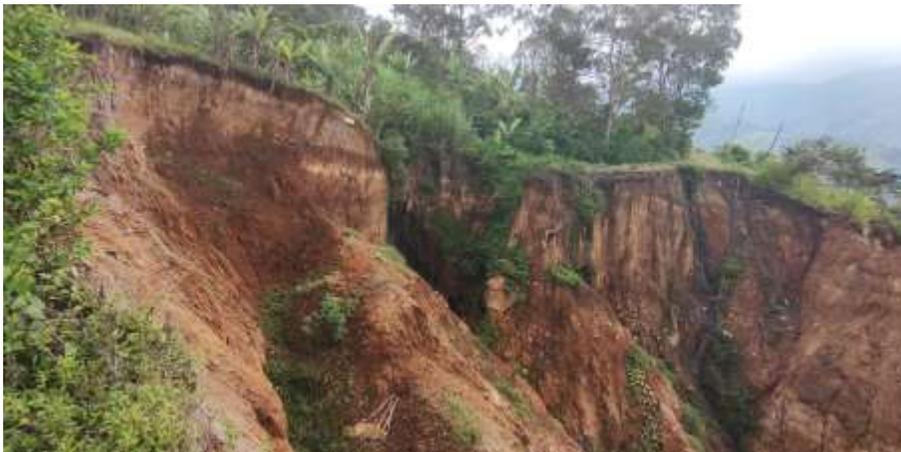
**Figura 87** Deslizamiento rotacional complejo, donde se encontraba la vía que comunica a la vereda La Planeta con la vereda El Hatillo, se evidencia saturación del suelo y vertimientos directos a la ladera.

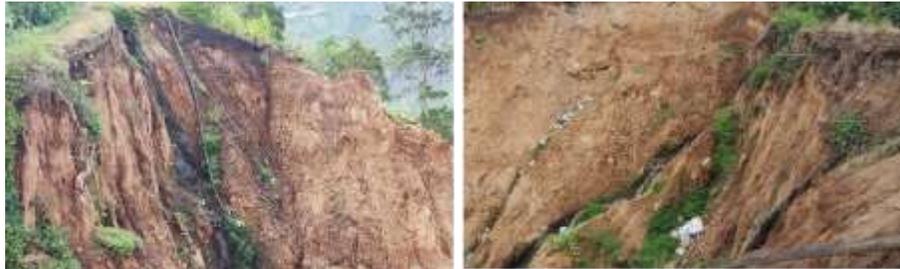
**Figura 88 Vertimientos sobre la ladera y saturación del suelo.**
