**ESTUDIO DE SUSCEPTIBILIDAD POR
FENÓMENOS DE REMOCIÓN EN MASA Y
ZONIFICACIÓN DE ESCENARIOS DE
RIESGO POR AVENIDAS
TORRENCIALES A ESCALA 1:25000.**

***CORREGIMIENTO DEL ENCANO,
DEPARTAMENTO DE NARIÑO***

CORPORACIÓN AUTÓNOMA REGIONAL DE NARIÑO
SUBDIRECCIÓN DE CONOCIMIENTO Y EVALUACIÓN AMBIENTAL
SUBCEA.

MEMORIA DESCRIPTIVA

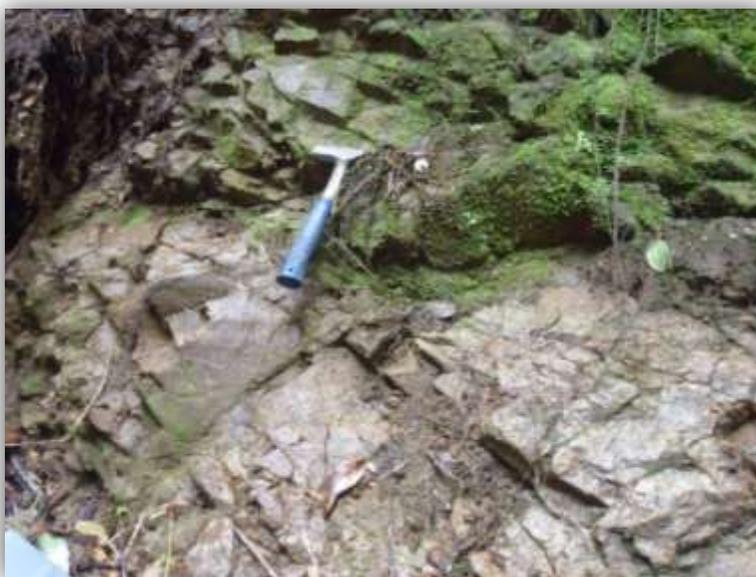
Figura 2. Gneis grisáceo quebrada El Motilón, altamente diaclasado.

6.2.1 GNEIS DE LA COCHA (PIN). Aflora al occidente del lago Guamués, distribuida en la mayor parte de la Microcuenca el Motilón, corresponde a una Roca gnéisica cuarzo – feldespática con un estado de meteorización moderado, presenta una dureza alta, en algunos sectores se encuentra altamente diaclasado debido a su cercanía con la falla afiladores la cual ejerce presión sobre la unidad (Figura 2). Su edad es considerada como del Paleozoico Inferior según la proximidad que tiene con el Grupo Monopamba y a la ausencia de polimetamorfismo.

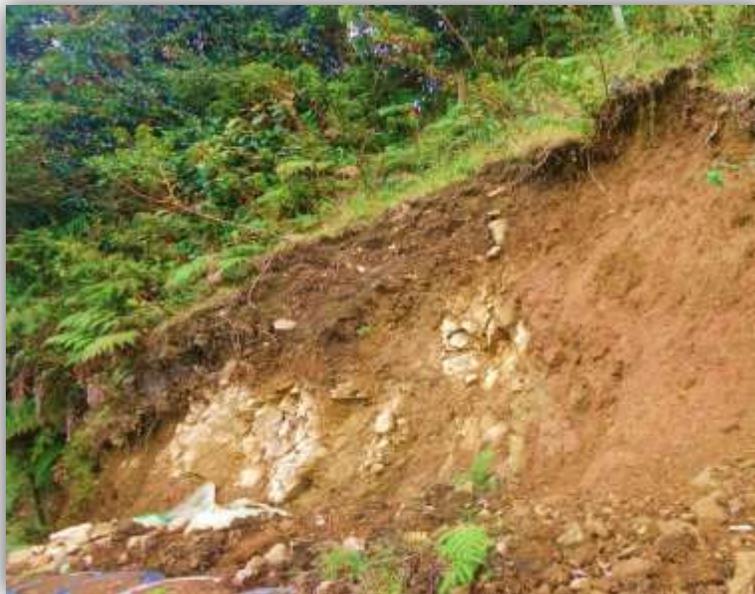
Figura 3. Afloramiento de rocas ígneas de composición andesítica en estado de meteorización y con diaclasamiento, localizadas en la parte media de la fuente de agua el Socorro.

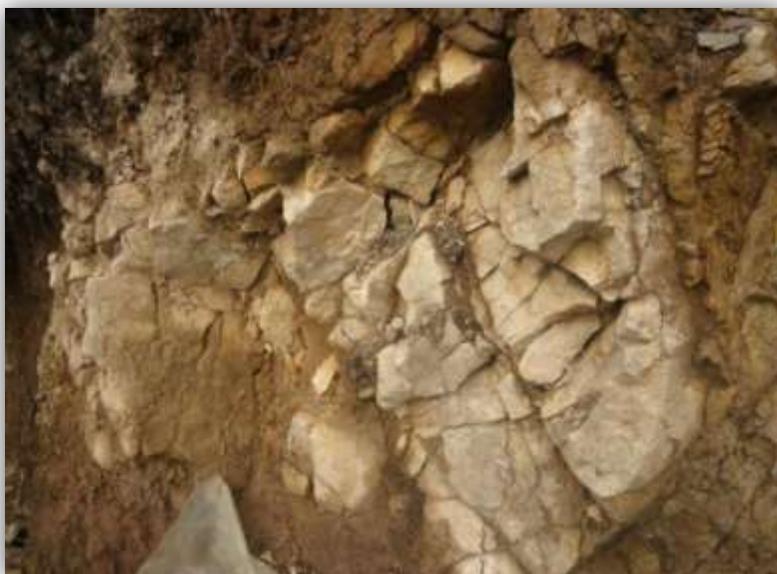
Figura 4. Lavas de composición andesítica parte alta fuente de agua el Socorro, se presentan fracturadas y en estado de meteorización.

6.3.2 Lavas (TQvl). Esta unidad se localiza en cercanías de conos volcánicos extintos, está conformada por lavas de composición andesítica y dacítica con variaciones locales de más ácidas a más básicas, en ocasiones se encuentran intercaladas con pumita, bombas y aglomerados posiblemente originados en avalanchas piroclásticas. Estas lavas afloran hacia las partes altas de la fuente de agua el Socorro y presentan un avanzado estado de meteorización y en ocasiones se encuentran muy fracturadas (Figura 4).

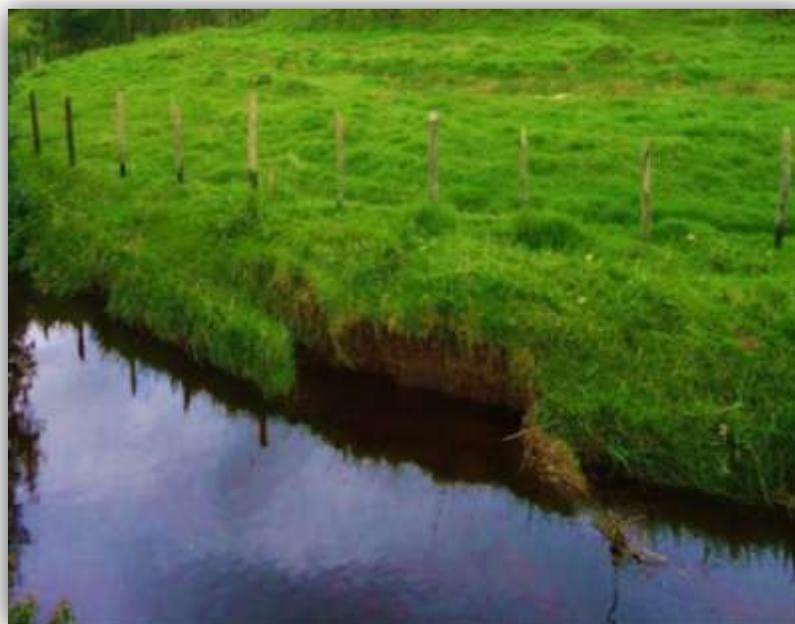
Figura 5. Depósitos lacustres río el Encano

6.3.3 Depósitos lacustres (QI) Depósitos localizados en las zonas aledañas a la Laguna de la Cocha, es decir hacia las partes más bajas de las fuentes de agua El Socorro, Bordoncillo y Motilón (Figura 5), son producidos por flujos de lodo, lagunas naturales y artificiales, y zonas pantanosas relictos de antiguos dominios lacustres, son esencialmente limos de colores claros y oscuros, según el contenido de materia orgánica y las épocas de alta y baja o no pluviosidad, en ocasiones se presentan gravas redondeadas embebidas en una matriz de grava fina y arena. Estos depósitos continúan su formación en la actualidad.

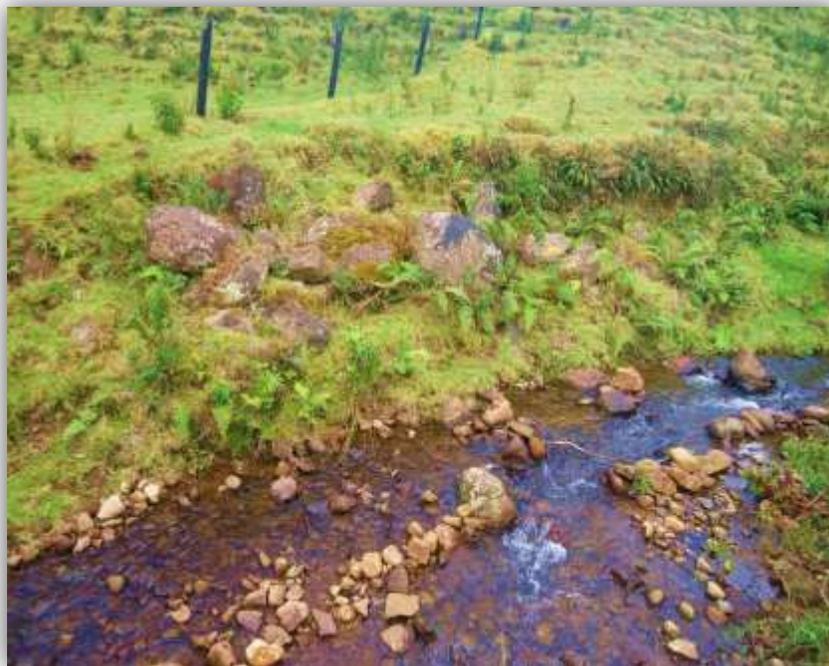
Figura 6. Depósitos torrenciales pertenecientes al río el Encano

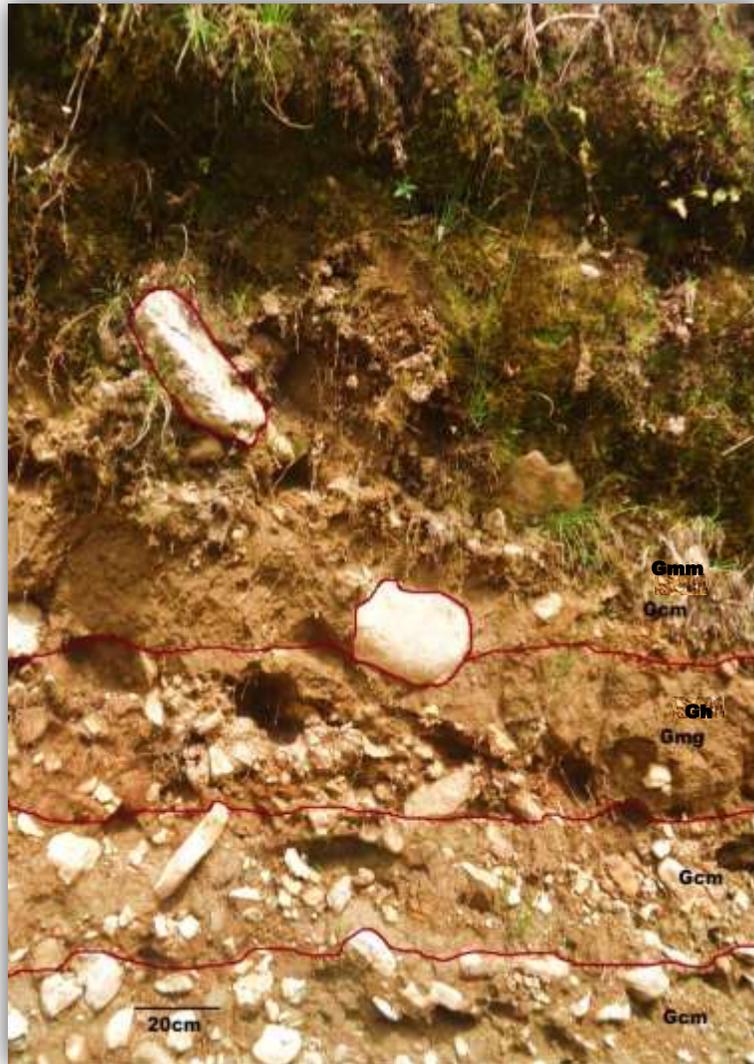
Figura 7. Depósitos aluviales del Río el Encano. Línea continua: Separación de litofacies. Clasificación de Litofacies
Gmm: Grava matriz soportada masivo con gradación pobre, Gh: Grava clasto soportada, con incipiente estratificación planar e imbricación, Gcm: Grava clasto soportada masivo, evidencia de flujo turbulento.

Depósitos de terraza aluvial, conformados por rocas pobremente seleccionadas, clastosoadportado, de esfericidad moderada, los clastos principalmente lavas de composición dacítica y andecítica, se presentan subredondeados a redondeados y algunos angulares, niveles con tamaños de clastos de guijos, guijarros y bloques de hasta 80 cm, embebidos en una matriz arenosa de grano fino a medio y de compacidad media acumulados por la dinámica del río El Encano, como se observa en las figuras 7 y 8.

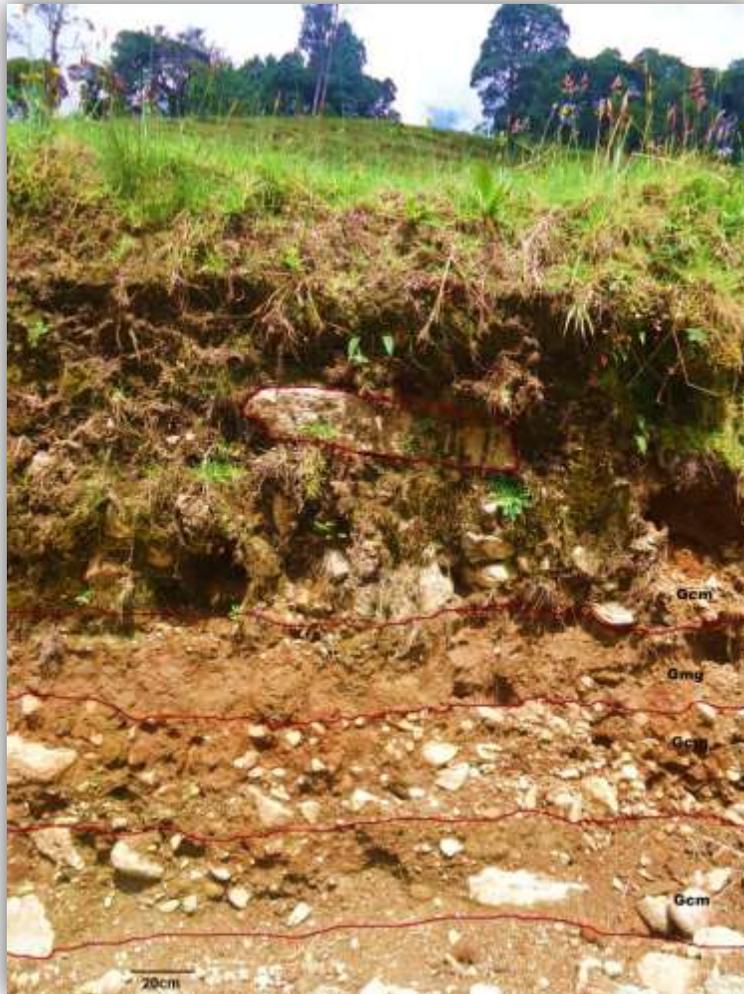
Figura 8. Depósitos aluviales del Río el Encano. Línea continua: Separación de litofacies. Clasificación de Litofacies: Gmg: Grava matriz soportada con gradación pobre, Gcm: Grava clasto soportada masivo, evidencia de flujo turbulento.

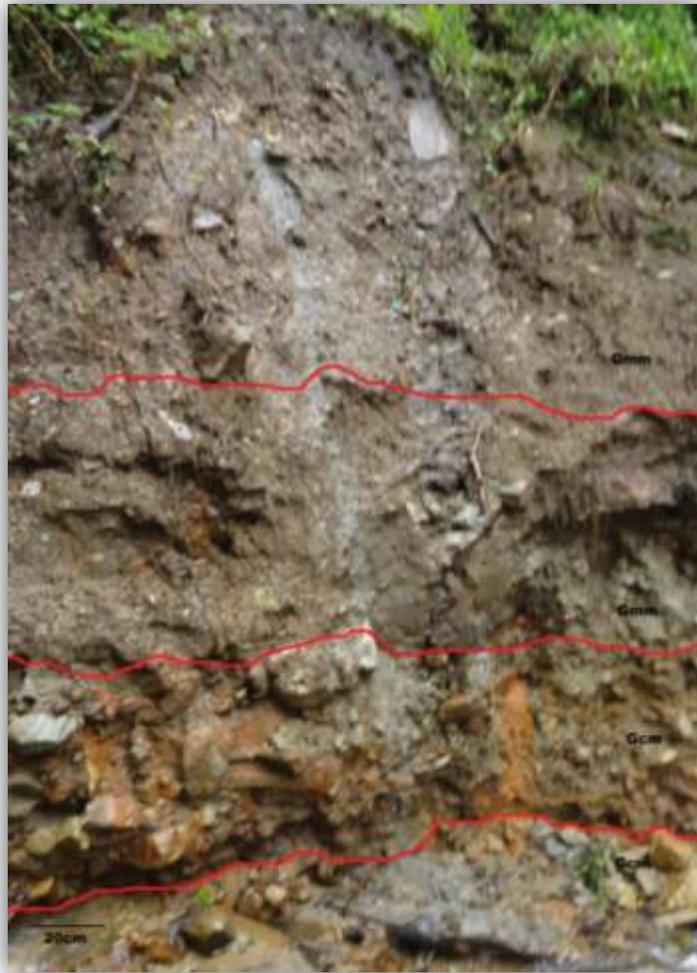
Figura 9. Depósitos aluviales del Río Motilón. Línea continua: Separación de litofacies. Clasificación de Litofacies: Gmm: Grava matriz soportada masivo con gradación pobre, Gcm: Grava clasto soportada masivo, evidencia de flujo turbulento.

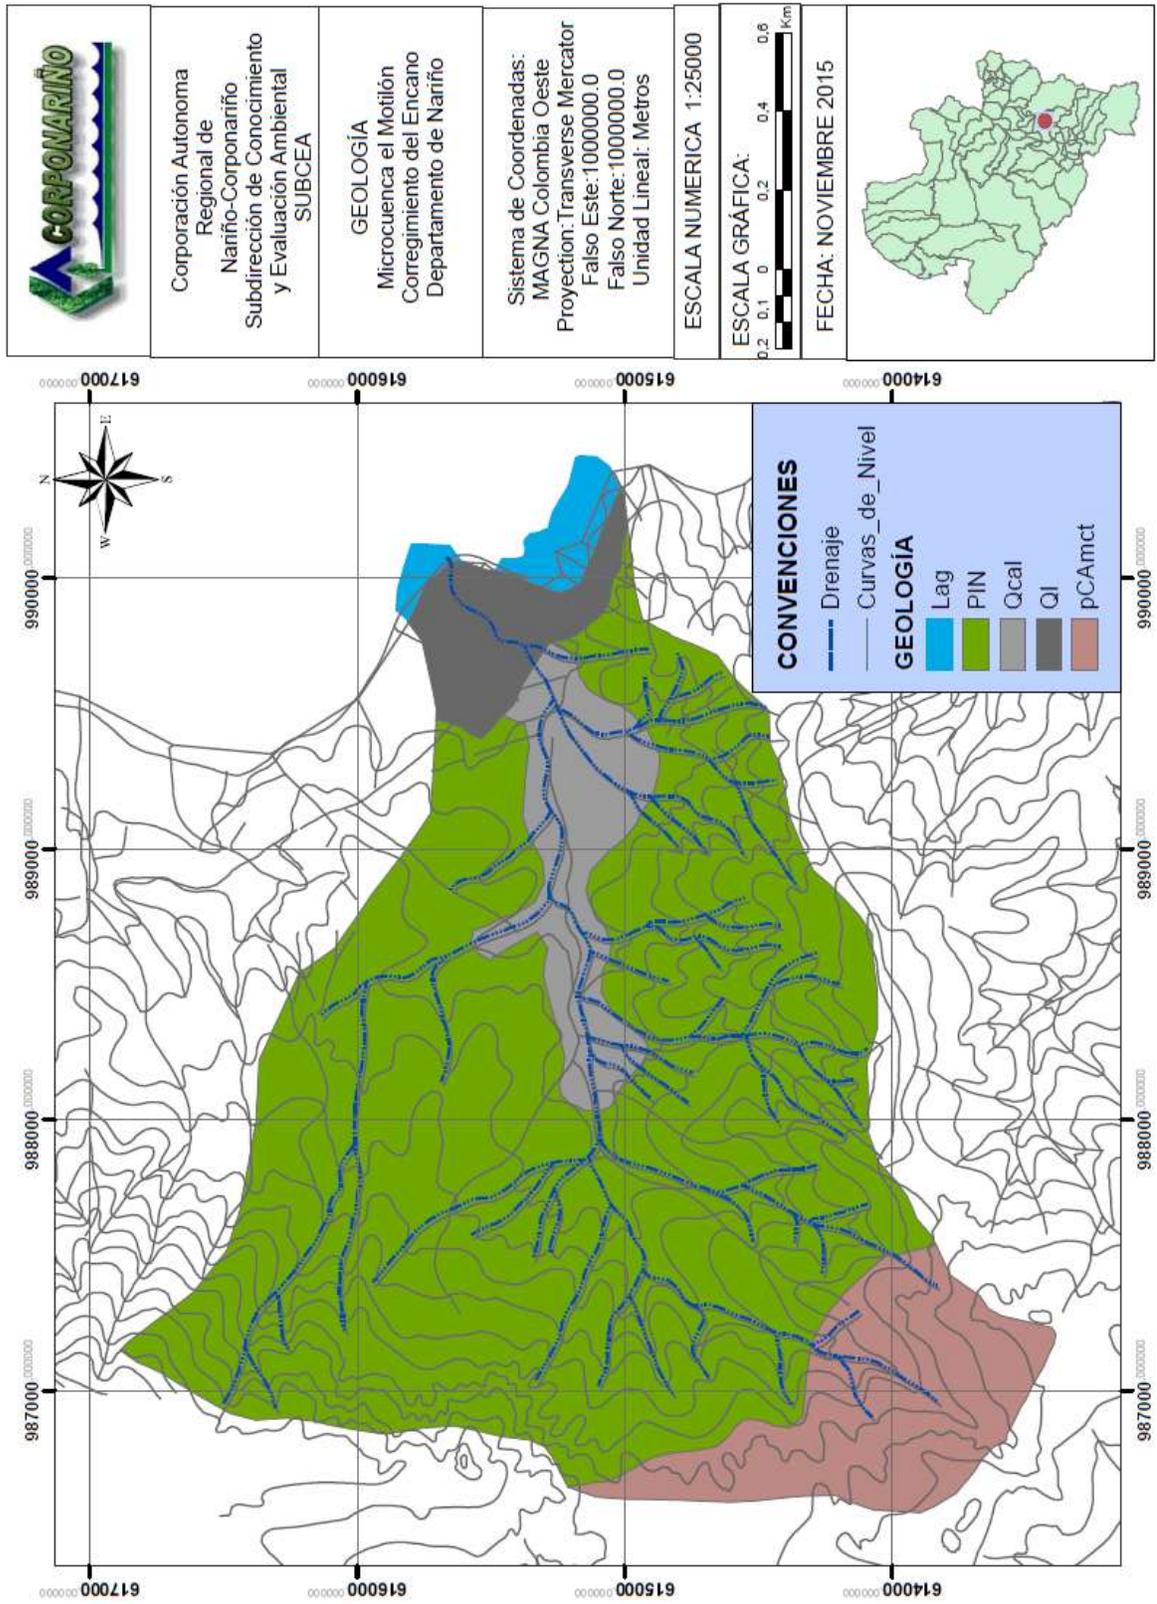
Geología, Microcuenca El Motilón, Corregimiento del Encano, Dpto Nariño

Figura 11. . Mapa Geológico fuente de Agua El Motilón, Corregimiento del Encano- Departamento de Nariño

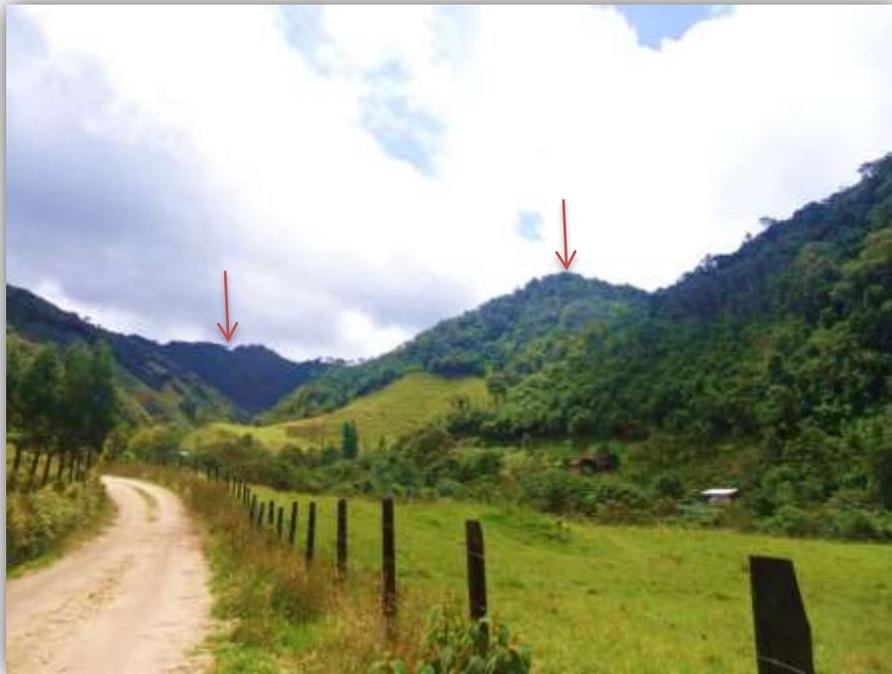
Figura 13. Relieve de montaña parte alta fuentes de agua el Socorro y Bordoncillo.

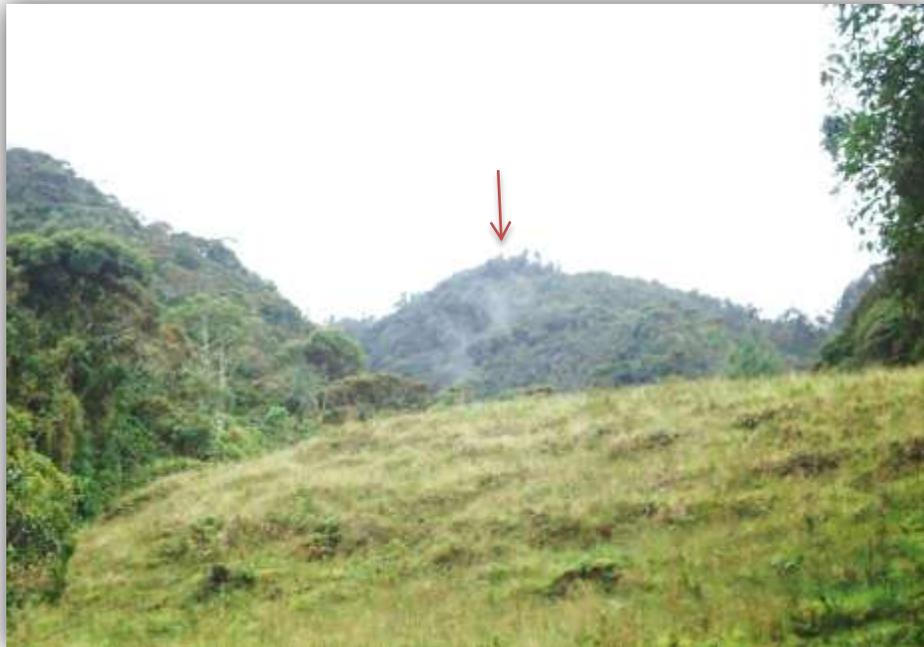
Figura 14. Relieve de montaña parte alta Microcuenca el Motilón.

8.1 Relieve de Montaña: Se reconoce en las partes más altas de las microcuencas donde se localizan las fuentes de las mismas. Se caracteriza por ser montañas escarpadas con pendientes fuertes y laderas rectilíneas que se encuentran disectadas por cauces profundos en forma de "V" y drenaje dendrítico. En el Páramo de Bordoncillo, donde nacen las fuentes de agua el Socorro y Bordoncillo, la litología corresponde principalmente a rocas volcánicas tipo dacitas cubiertas por ceniza y suelos residuales (Figura 13), y hacia las partes altas de la Microcuenca el Motilón, dichas geformas se modelan sobre las rocas metamórficas del Gneis de la Cocha (Figura 14).

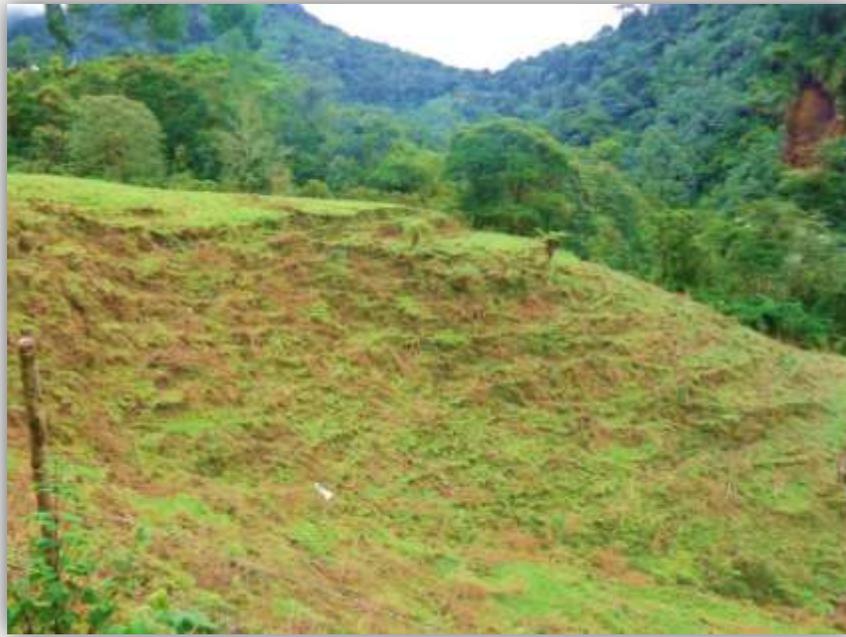
Figura 17. Evidencia reptación sobre ladera perteneciente a la fuente de agua el Socorro.

8.2 Relieve de Altiplanicie: Corresponde a zonas que han sufrido levantamiento originado por tectonismo y procesos geológicos como plegamiento, fallamiento y vulcanismo, por lo tanto son geoformas de pendiente moderada, en ocasiones con cima redondeada, la mayor parte de este paisaje en la Microcuenca El Socorro y Bordoncillo está representada por depósitos de caída piroclástica como ceniza y suelo residual, cuyas superficies se han erosionado y se encuentran disectadas por los drenajes superficiales (Figura 15). En la Microcuenca el Motilón este tipo de relieve presenta características similares, se observa en las partes medias de las fuentes de agua y en su mayoría están afectadas por raptación (Figuras 17 y 18).

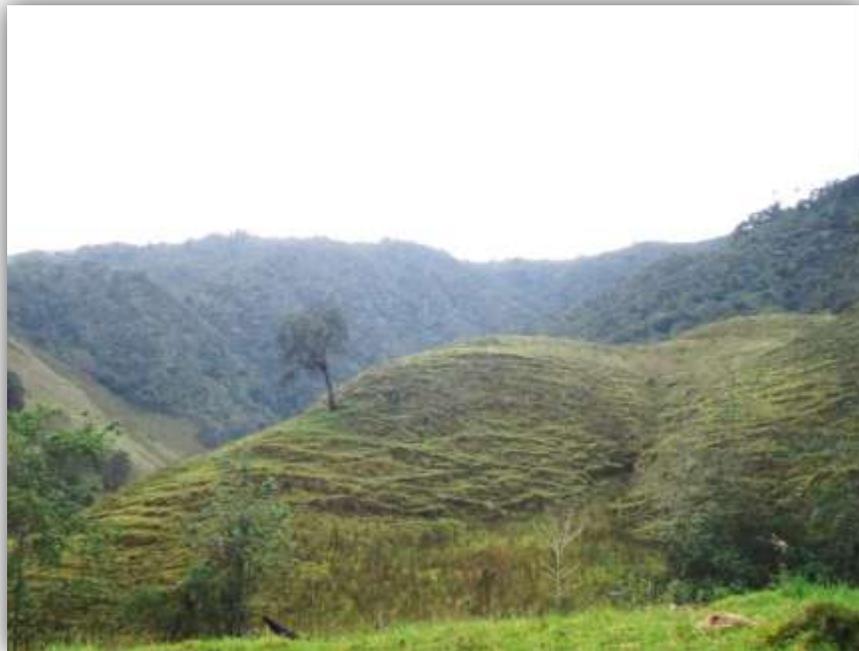
Figura 18. Evidencia reptación ladera perteneciente a la fuente de agua el Motilón

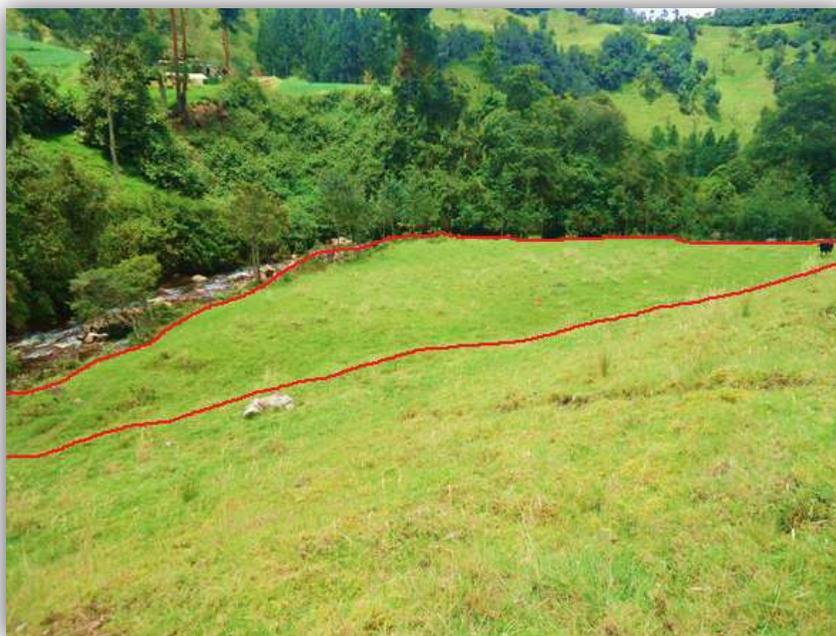
Figura 19. Depósitos aluviales, terraza perteneciente al Río el Encano.

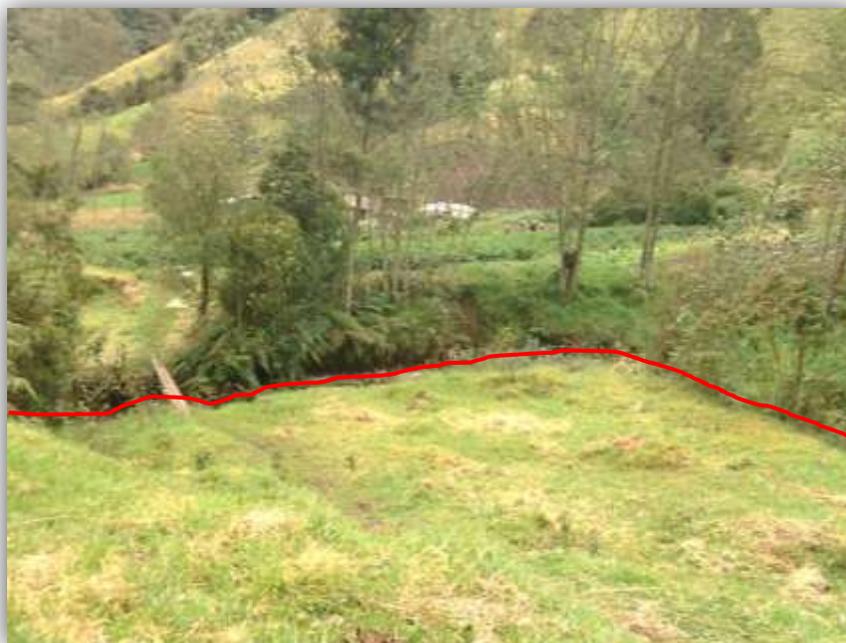
Figura 20. Depósitos aluviales, terraza perteneciente al río el Motilón.

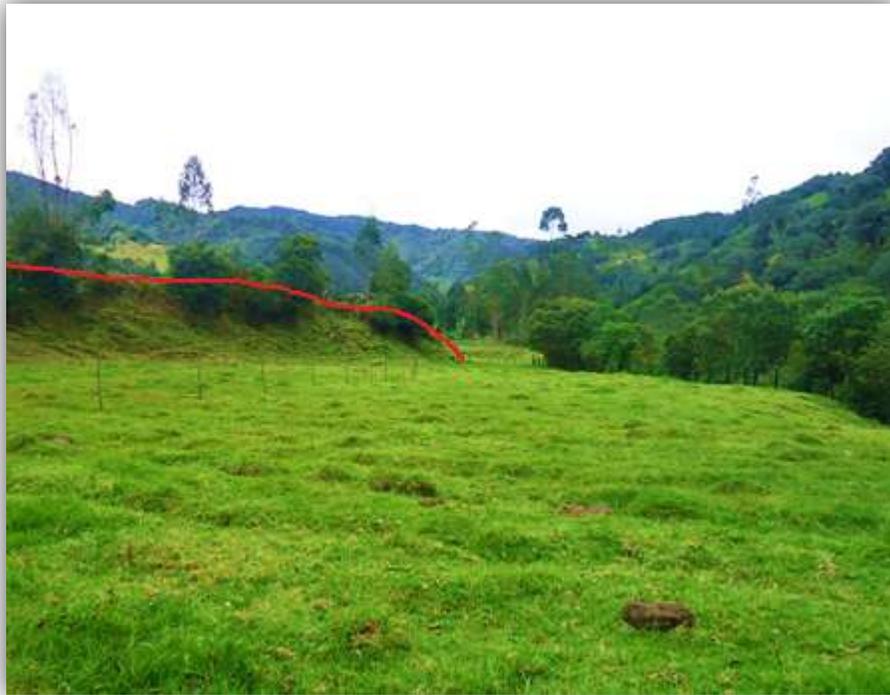
Figura 21. Ejemplo Coluvion en cercanías al Río el Encano.

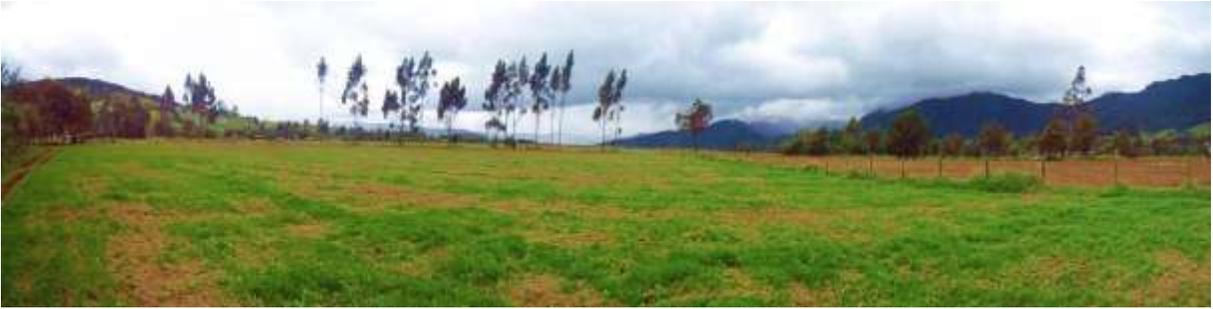
Figura 22. Relieve plano originado por sedimentos lacustres, sector El Puerto

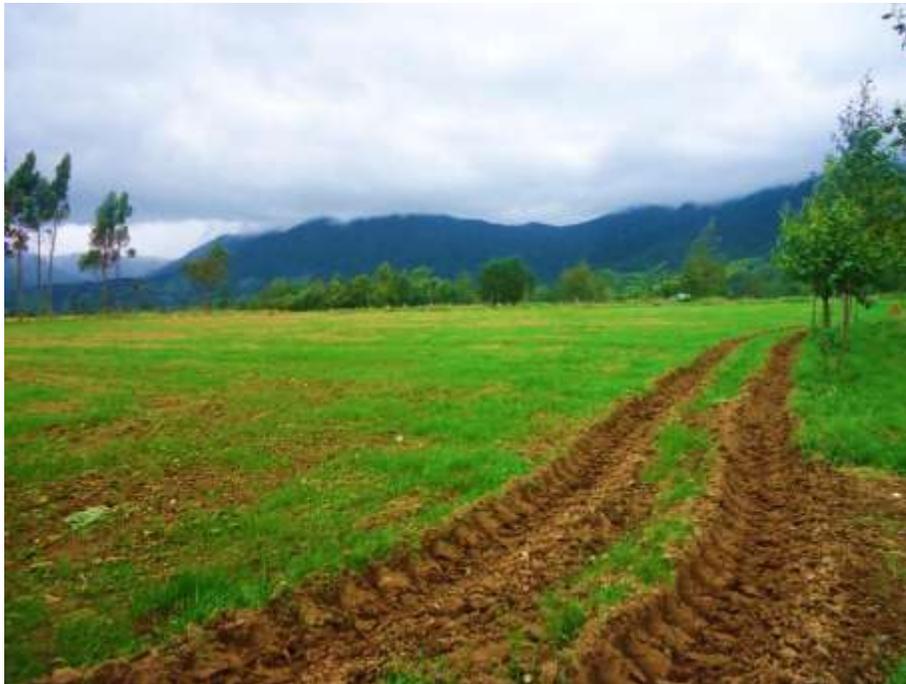
Figura 23. Relieve plano originado por sedimentos lacustres, sector El Puerto al fondo se aprecia el relieve de montaña también presente en la zona.

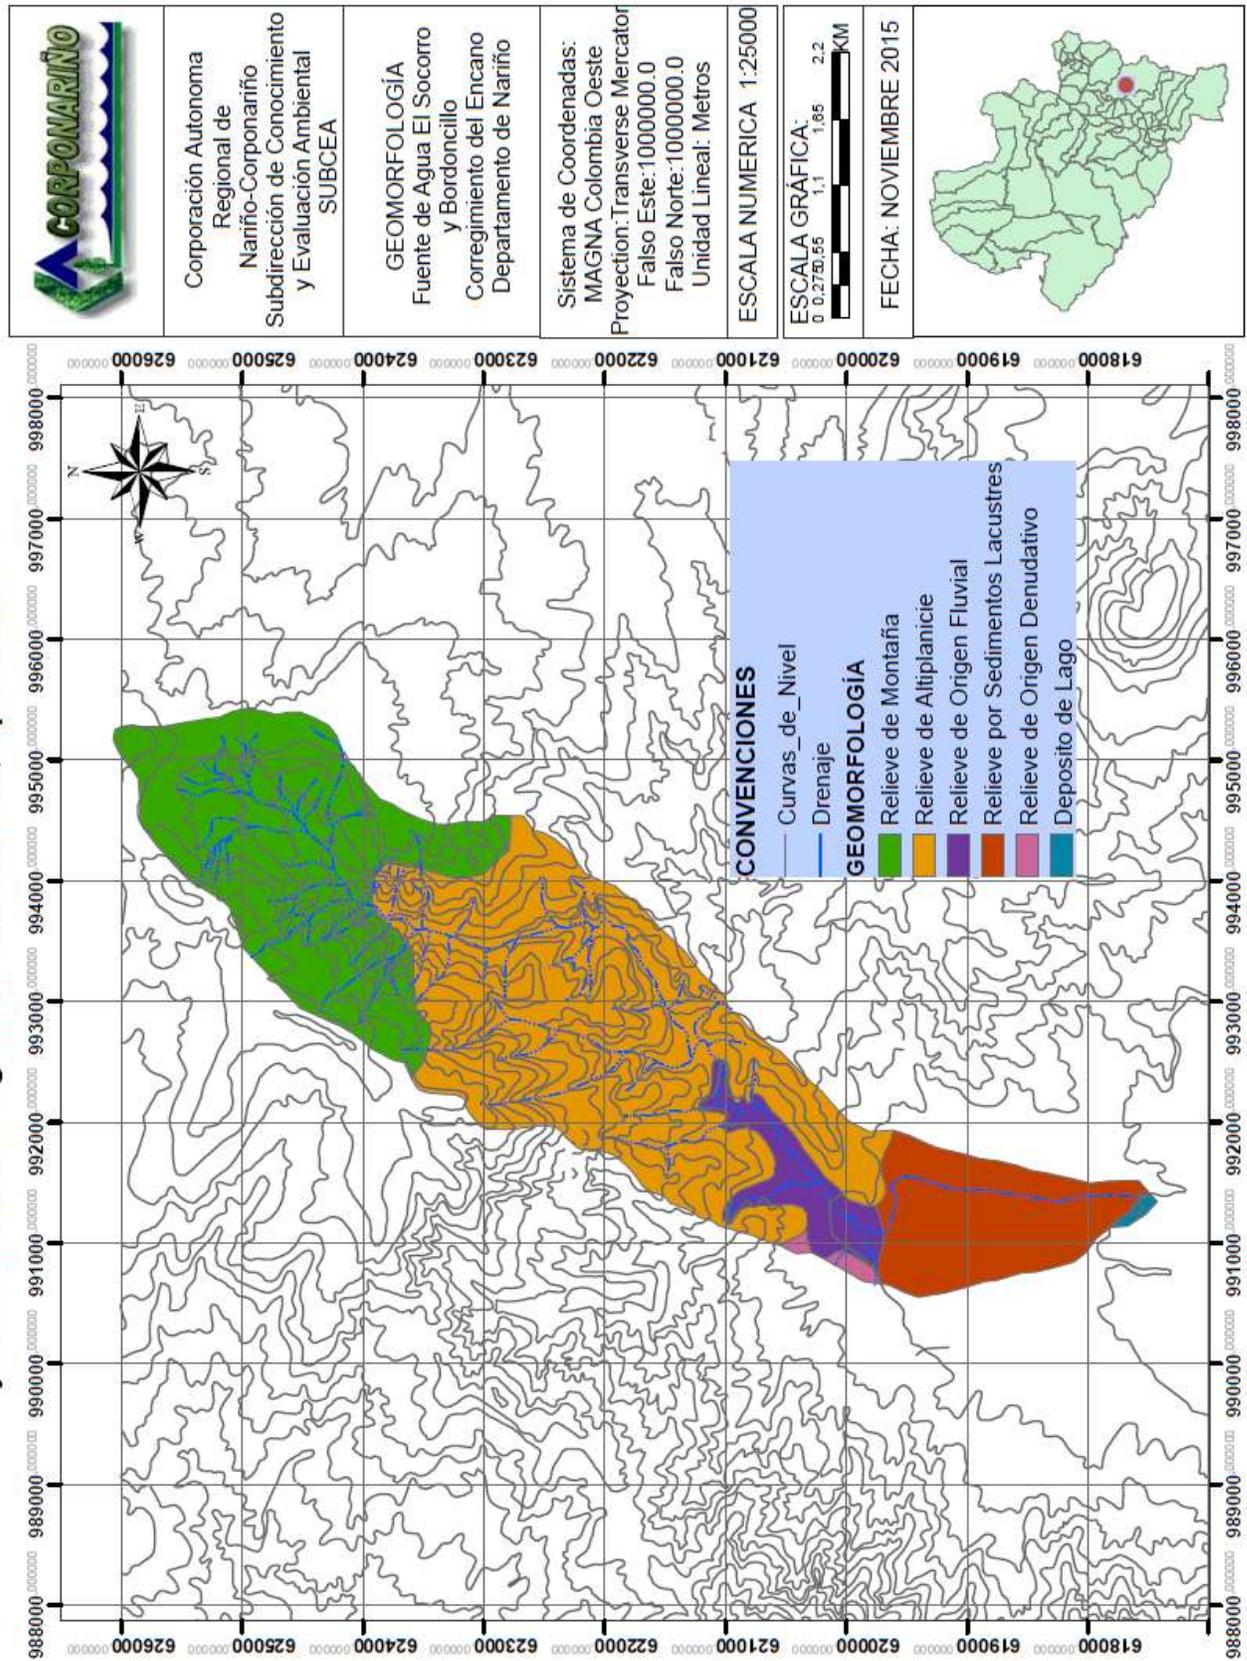
Geomorfología, Fuentes de Agua El Socorro y Bordoncillo Corregimiento del Encano, Dpto Nariño

Figura 24. Mapa Geomorfológico fuentes de Agua El Socorro y Bordoncillo Corregimiento del Encano- Departamento de Nariño.

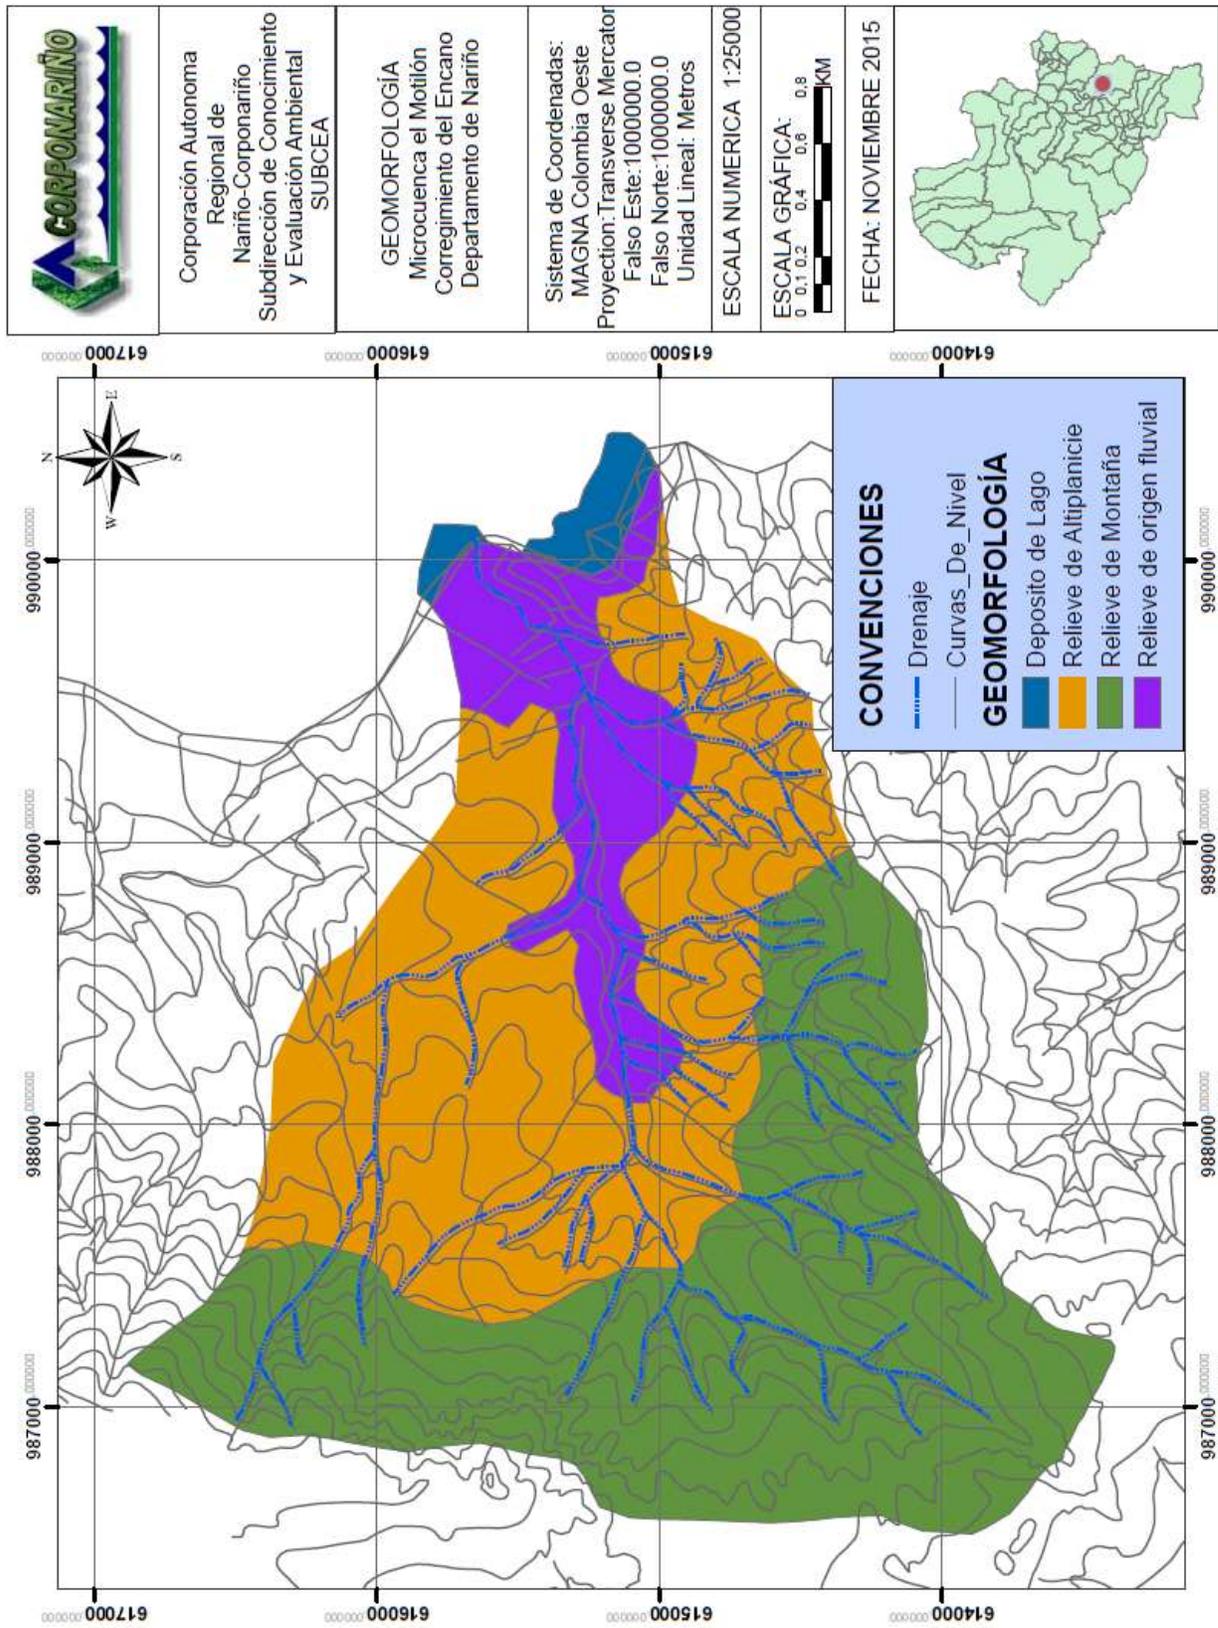
Geomorfología, Microcuenca El Motilón, Corregimiento del Encano, Dpto Nariño

Figura 25. Mapa Geomorfológico fuente de Agua el Motilón Corregimiento del Encano- Departamento de Nariño

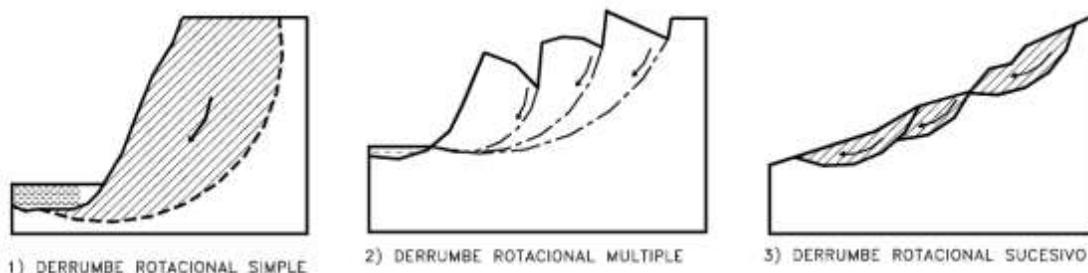
En un deslizamiento rotacional la superficie de falla es formada por una curva cuyo centro de giro se encuentra por encima del centro de gravedad del cuerpo del movimiento. Visto en planta el deslizamiento posee una serie de agrietamientos concéntricos y cóncavos en la dirección del movimiento. El movimiento produce un área superior de hundimiento y otra inferior de deslizamiento generándose comúnmente, flujos de materiales por debajo del pie del deslizamiento. En muchos deslizamientos rotacionales se forma una superficie cóncava en forma de “cuchara”. Generalmente, el escarpe debajo de la corona tiende a ser semivertical, lo cual facilita la ocurrencia de movimientos retrogresivos.

Figura 32. Deslizamientos rotacionales simples y múltiples (tomado de Jaime Suarez Díaz. “Deslizamientos y Estabilidad de Taludes en Zonas Tropicales”)

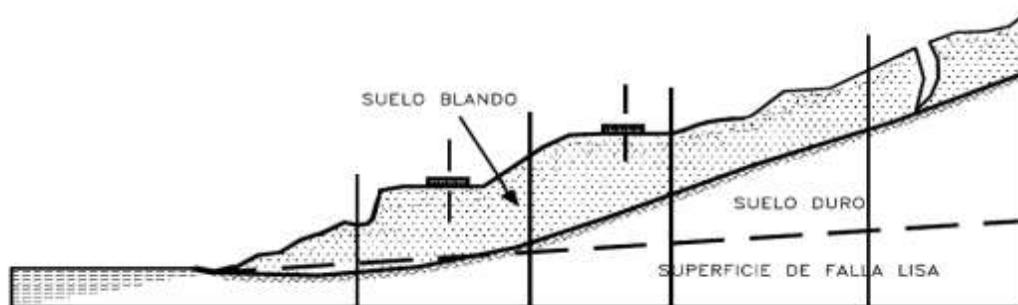
coluviones. En muchos deslizamientos de traslación la masa se deforma y/o rompe y puede convertirse en flujo.

Figura 33. Deslizamiento traslacional (tomado de Jaime Suarez Díaz. “Deslizamientos y Estabilidad de Taludes en Zonas Tropicales”)

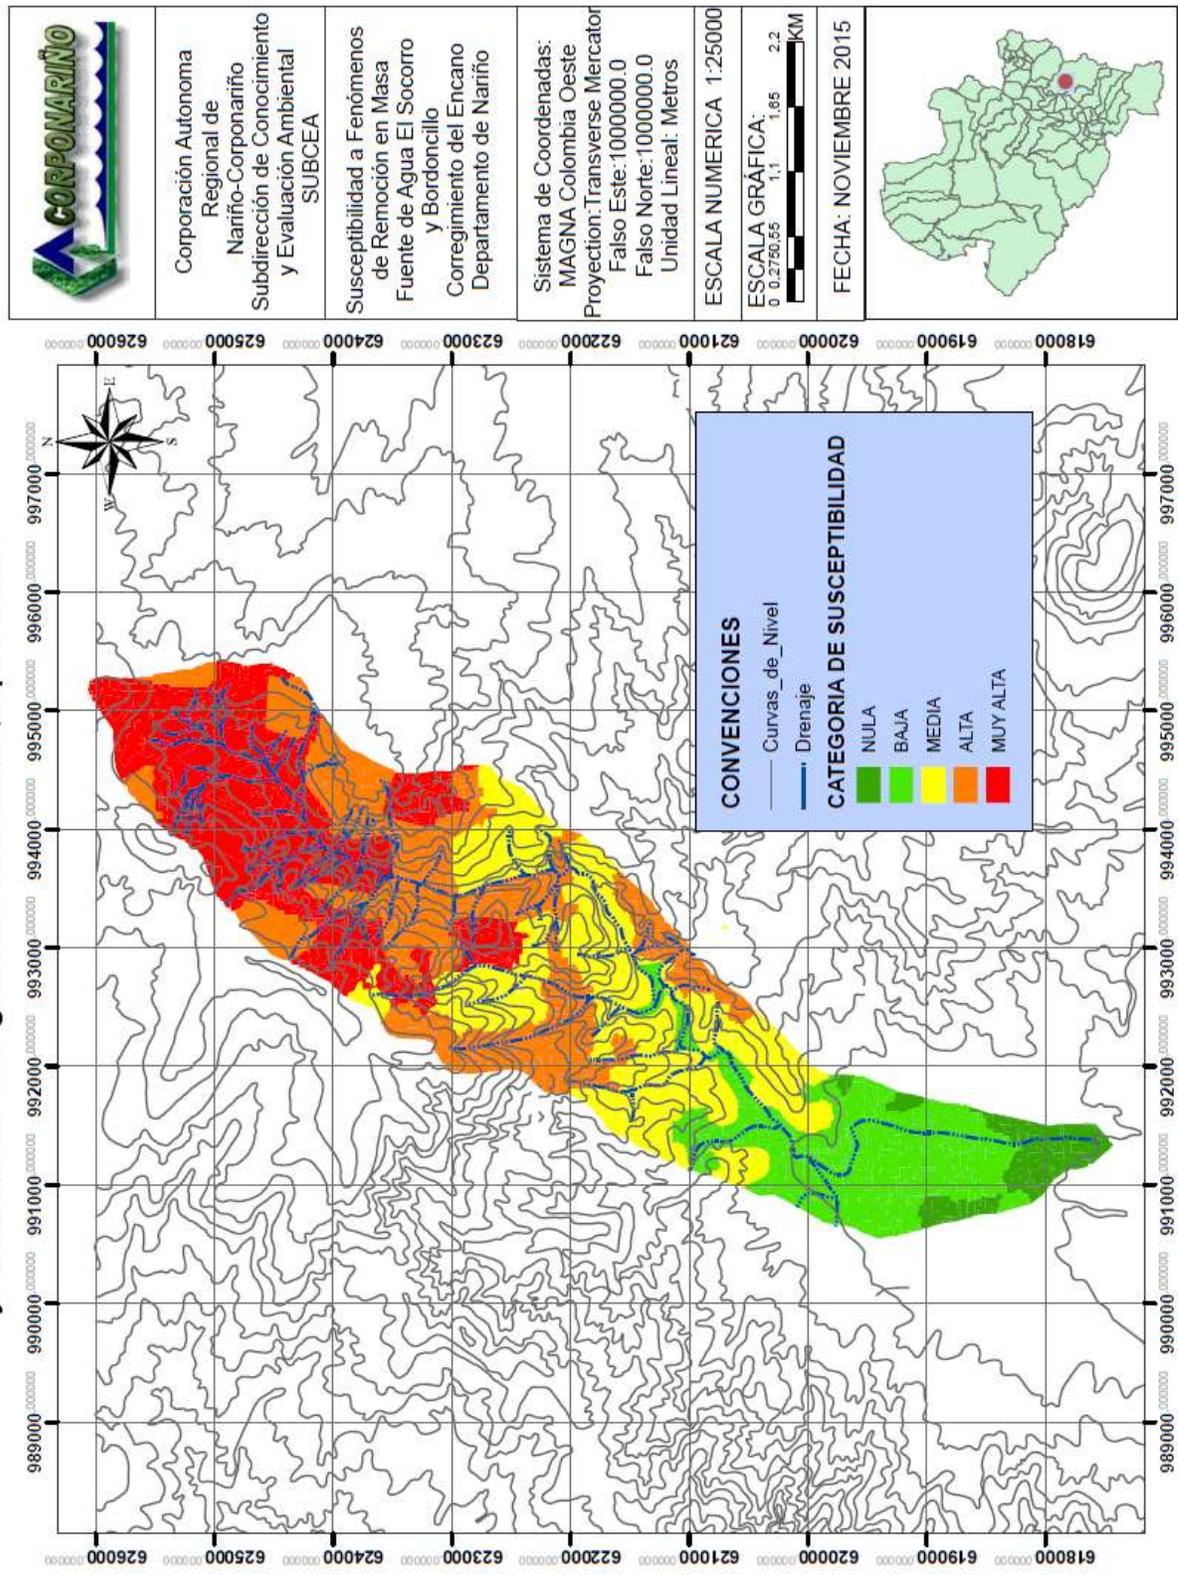
MAPA N° 12

Figura 36. Mapa Susceptibilidad fuente de Agua el Socorro y Bordoncillo, Corregimiento del Encano- Departamento de Nariño

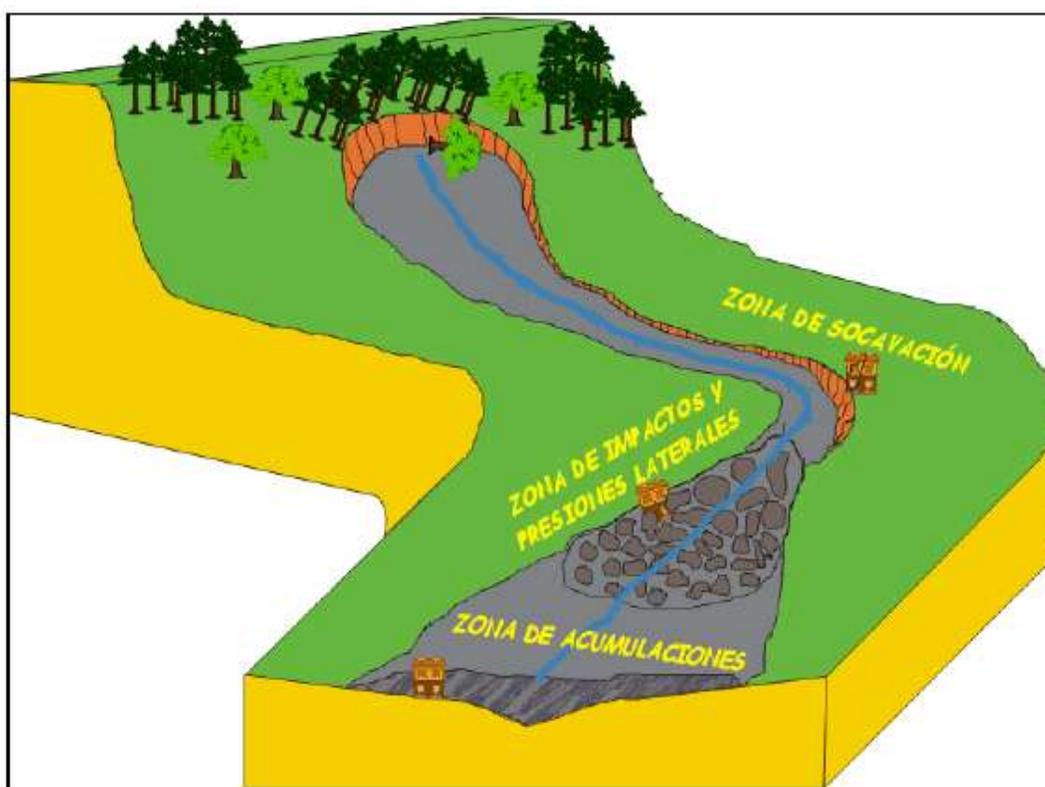
Figura 38. Procesos generadores de daño (Tomado de "Guía metodológica para la zonificación de amenazas por fenómenos de remoción en masa - método univariado y escenarios de riesgo por avenidas torrenciales"

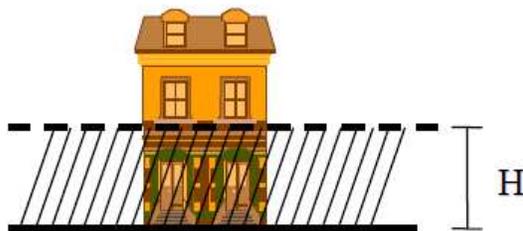
ACUMULACIONES :

Deposición de material con un mínimo de energía cinética, pero que por simple ubicación sobre los elementos expuestos genera presiones o simplemente taponamiento.

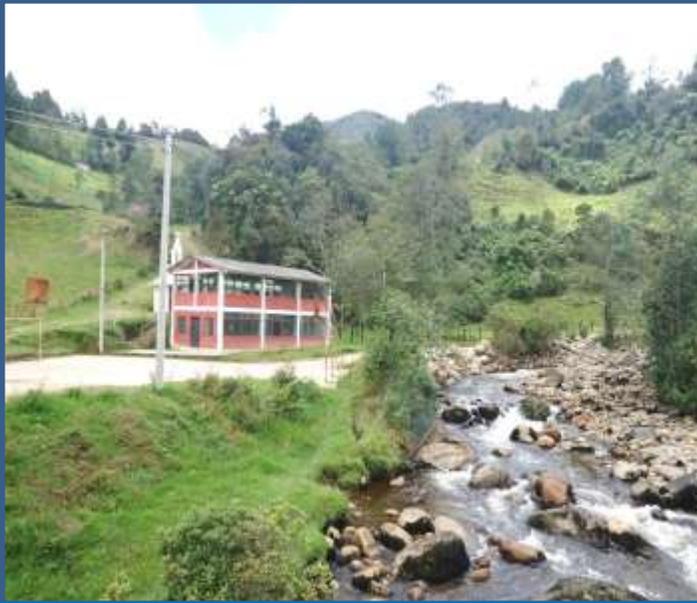
Figura 41. Edificaciones localizadas en terraza aledaña al cauce del Río Encano y vía afectada por socavación lateral.

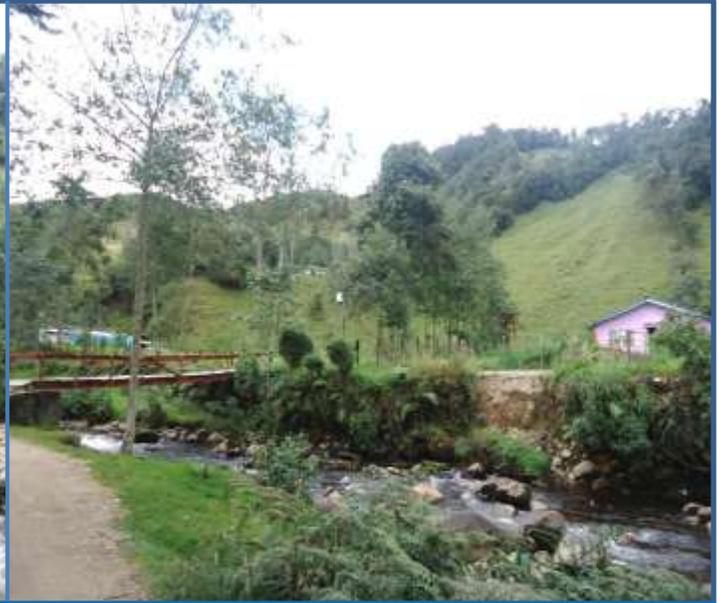
Figura 40. Viviendas ubicadas sobre depósitos de antiguas avenidas torrenciales y puente en posible riesgo.

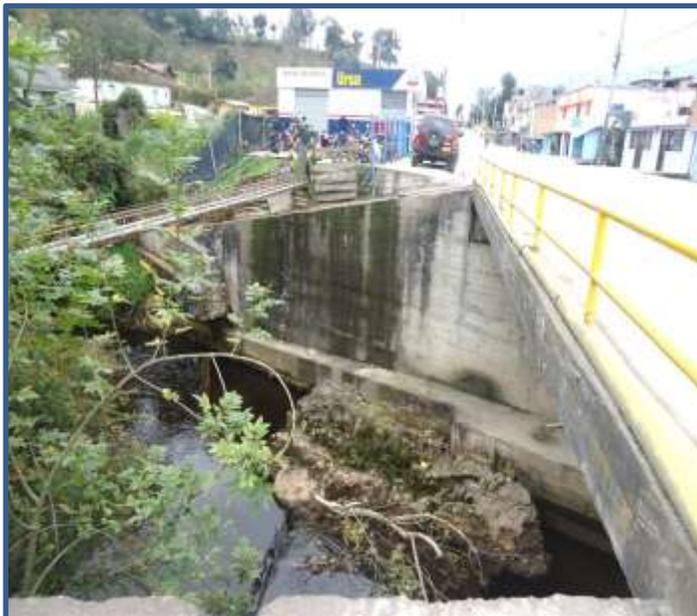
Figura 43. Puente sector El Encano, destruido anteriormente por avenida torrencial.

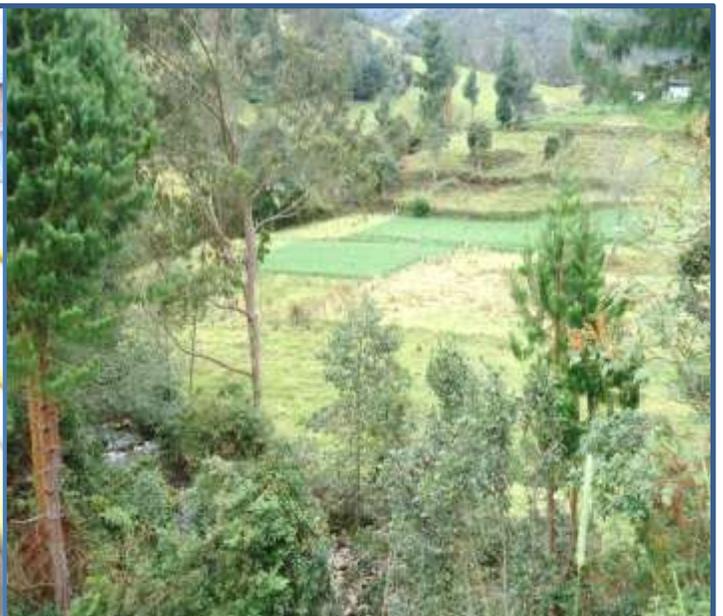
Figura 42. Cultivos ubicados en zona inundable y de depositación de sedimentos ante posible avenida torrencial.
