**ESTUDIO DE SUSCEPTIBILIDAD POR
FENÓMENOS DE REMOCIÓN EN MASA Y
ZONIFICACIÓN DE ESCENARIOS DE
RIESGO POR AVENIDAS
TORRENCIALES A ESCALA 1:25000.**

***CORREGIMIENTO DEL ENCANO,
DEPARTAMENTO DE NARIÑO***

CORPORACIÓN AUTÓNOMA REGIONAL DE NARIÑO
SUBDIRECCIÓN DE CONOCIMIENTO Y EVALUACIÓN AMBIENTAL
SUBCEA.

MEMORIA DESCRIPTIVA

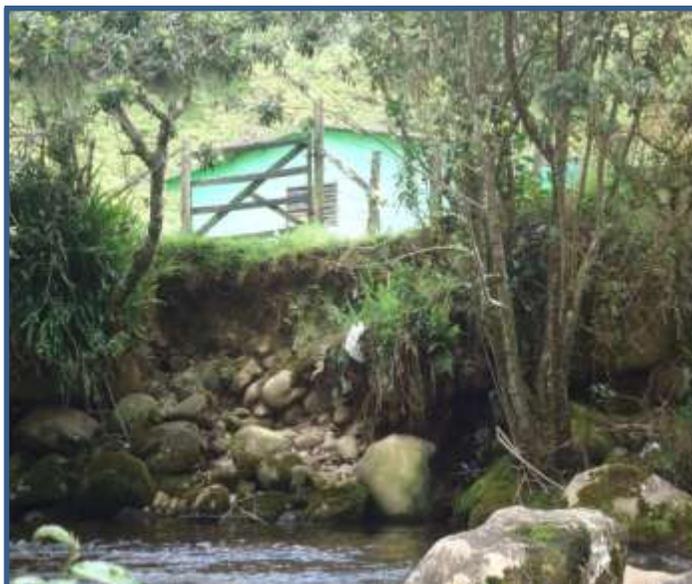
Figura 45. Vivienda localizada sobre depósitos de antiguas avenidas torrenciales.

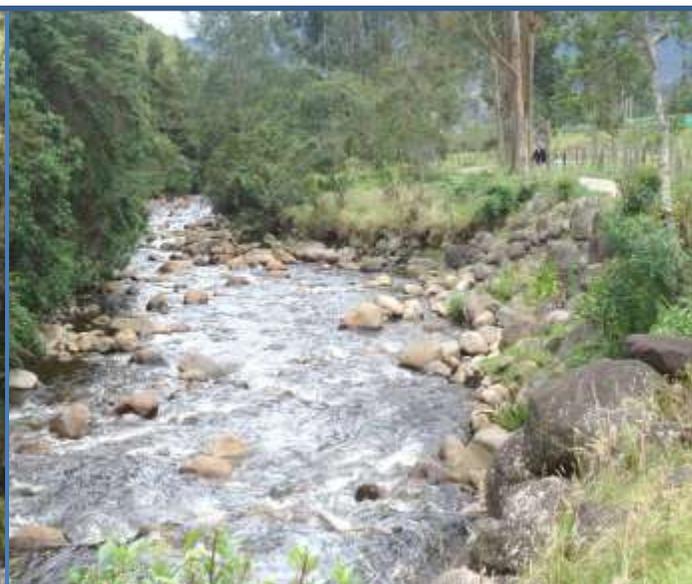
Figura 44. Vía afectada por socavación lateral producida por el Encano.

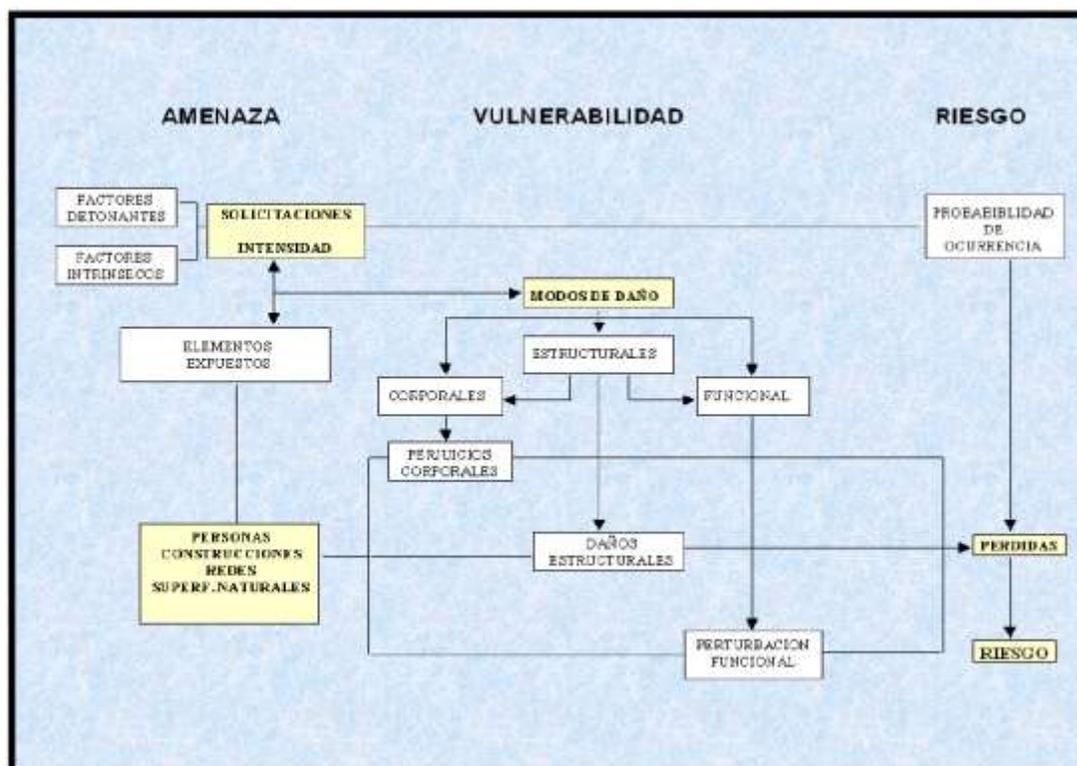
Figura 46. Metodología para la estructuración de un escenario de riesgo (Tomado de "Guía metodológica para la zonificación de amenazas por fenómenos de remoción en masa - método univariado y escenarios de riesgo por avenidas torrenciales")

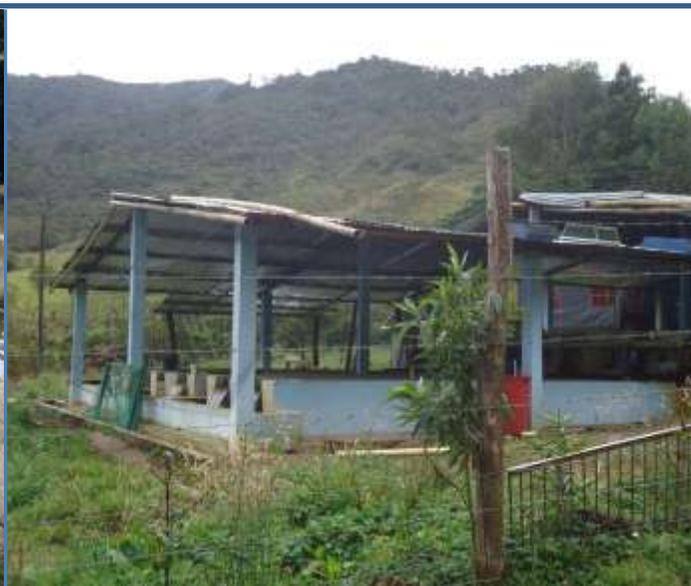
Figura 47. Vivienda afectada por socavación lateral y posibles depósitos torrenciales del Río Motilón.

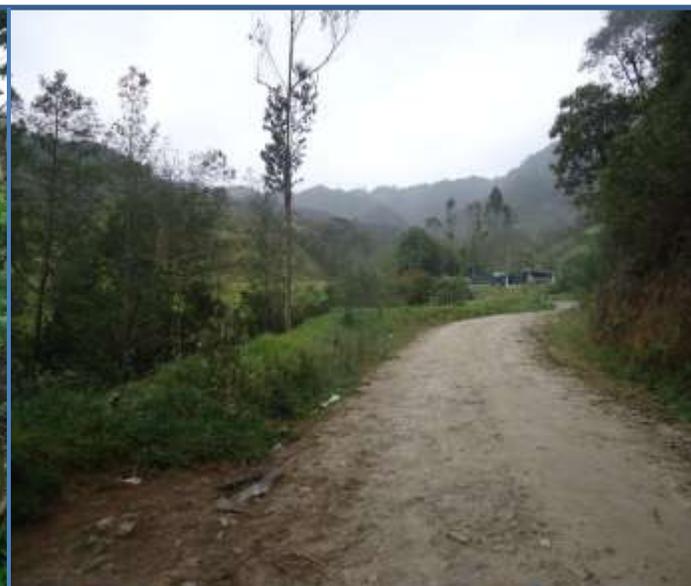
Figura 49. Vía localizada al margen derecho del Río Motilón expuesta en su mayoría a inundaciones.

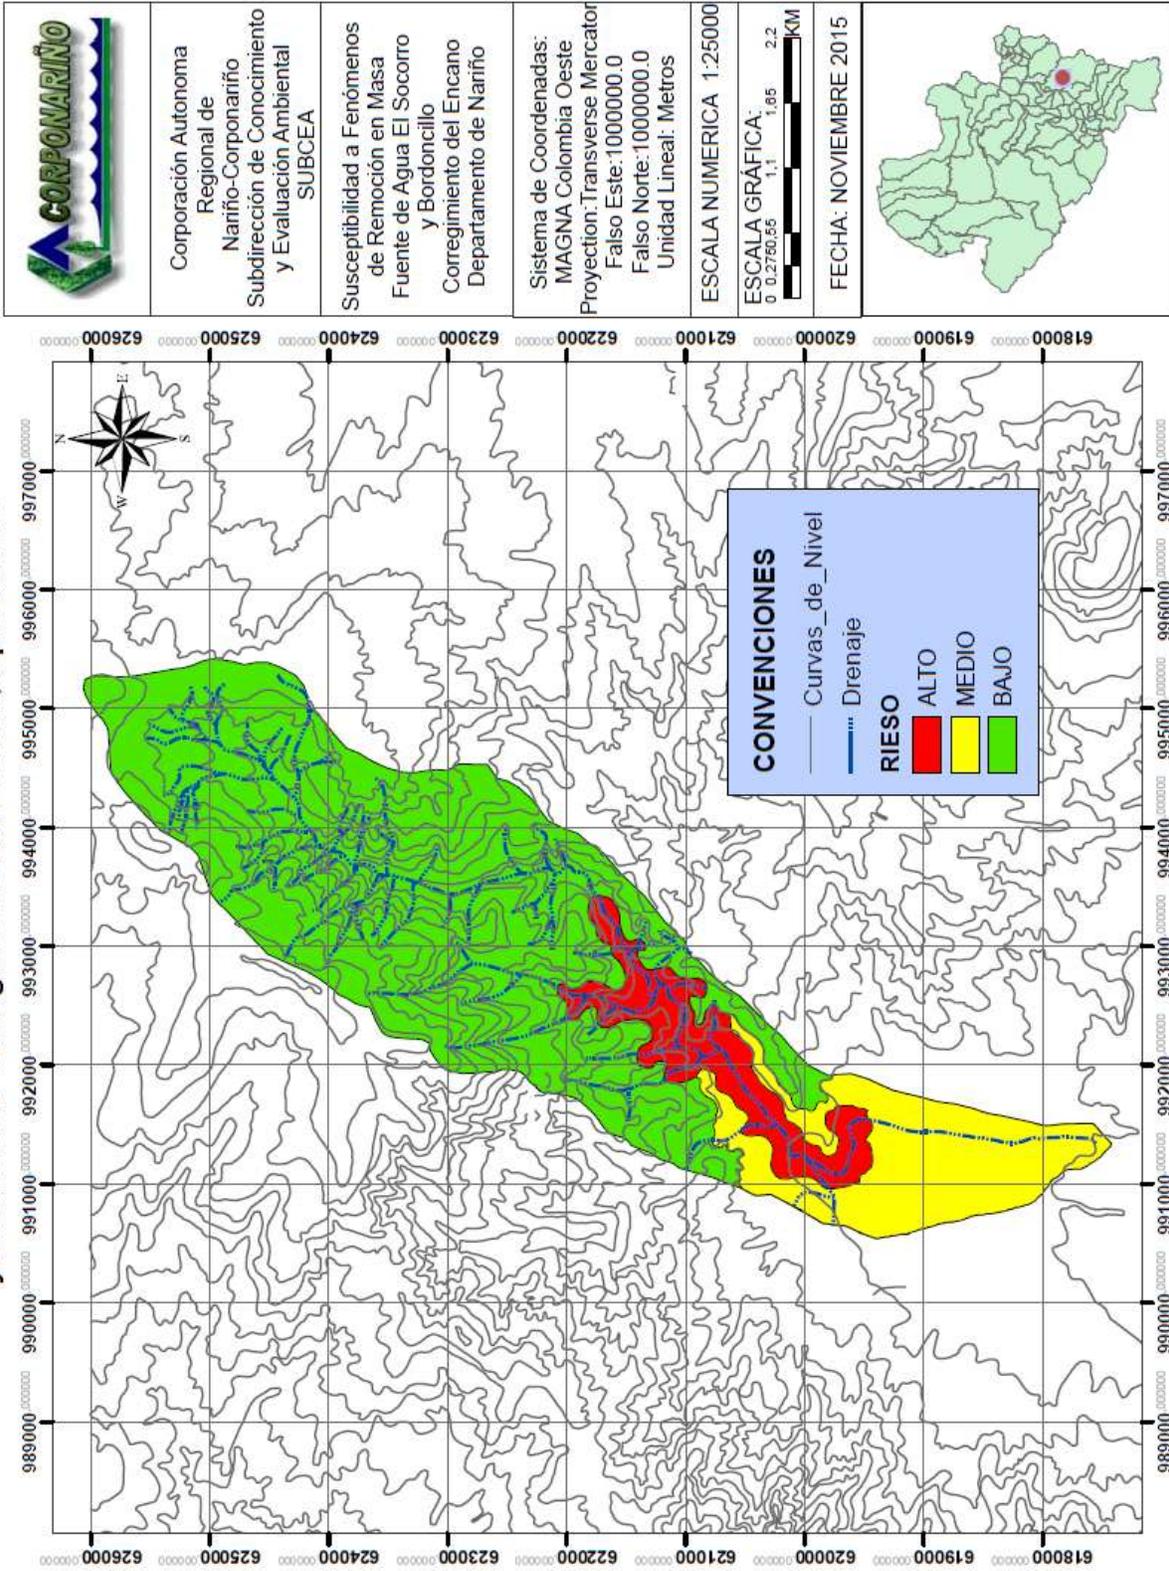
Figura 51. Mapa de Riesgos ante la ocurrencia de avenidas torrenciales, Fuente de agua el Socorro y Bordoncillo.

- De acuerdo a la ubicación de los elementos expuestos se generó el mapa de riesgos ante la ocurrencia de avenidas torrenciales y como resultado de su análisis se determinó que el riesgo alto se presenta en la zona media-baja de las microcuencas donde se localiza la mayor cantidad de viviendas, vías y cultivos, coincidiendo con las zonas donde se encuentran antiguos depósitos torrenciales sumado al grado de pendiente que favorece la depositación de flujos de lodo, flujos de material rocoso de tamaños considerables y material vegetal generando graves daños a las estructuras, viviendas, vías, puentes etc. Por otro lado hacia los sectores de baja pendiente en las microcuencas como los son la vereda el Motilón y el sector del puerto se exponen a inundaciones y depositación de sedimentos finos.

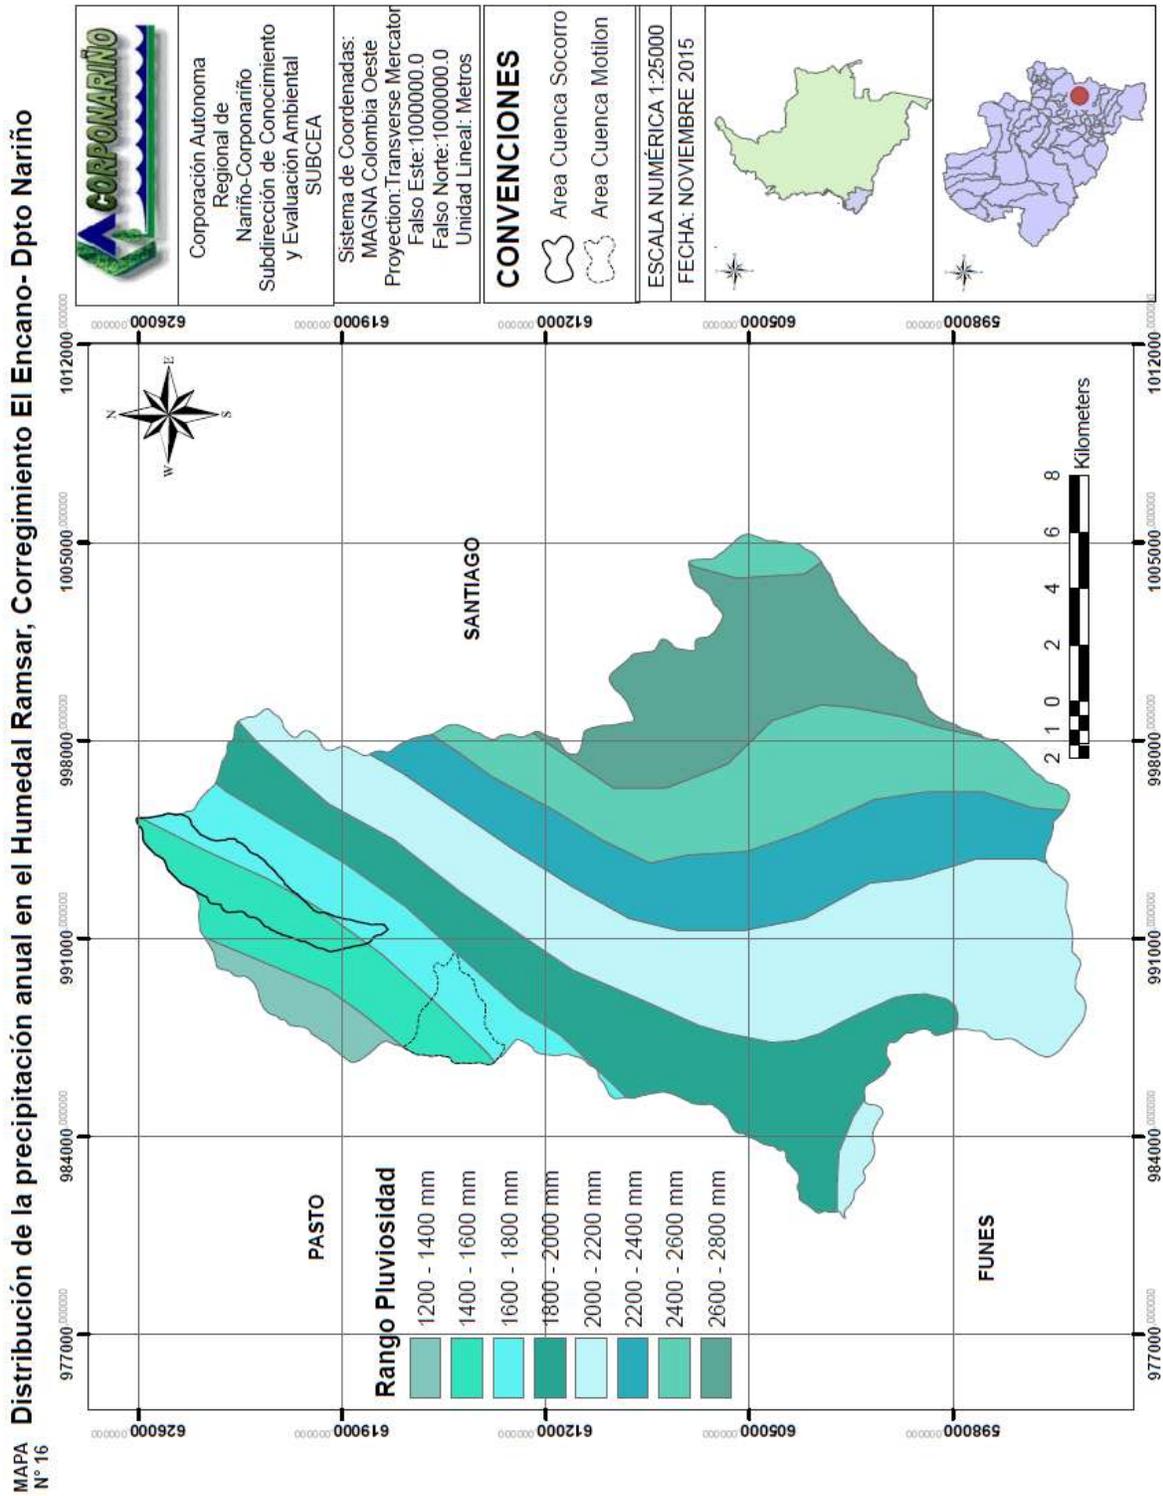
Figura 55. Distribución de la precipitación anual en el Humedal Ramsar.

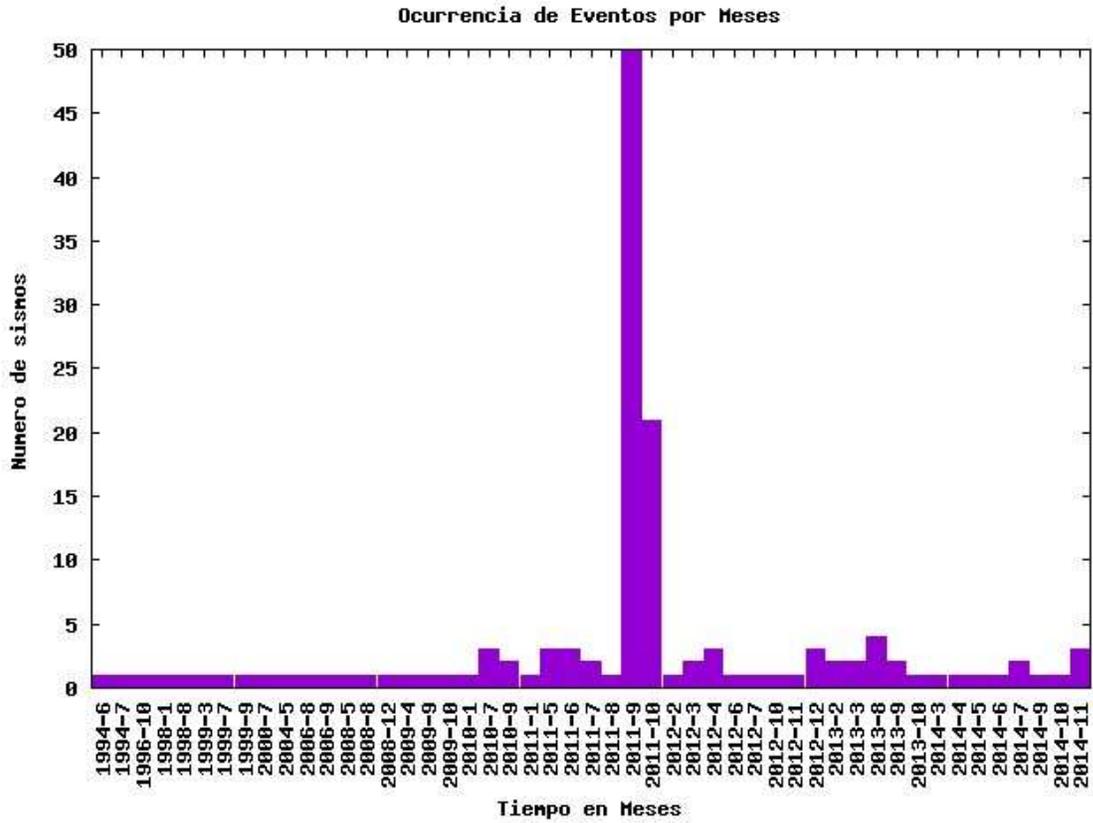
Figura 57. Ocurrencia de eventos sísmicos por mes,

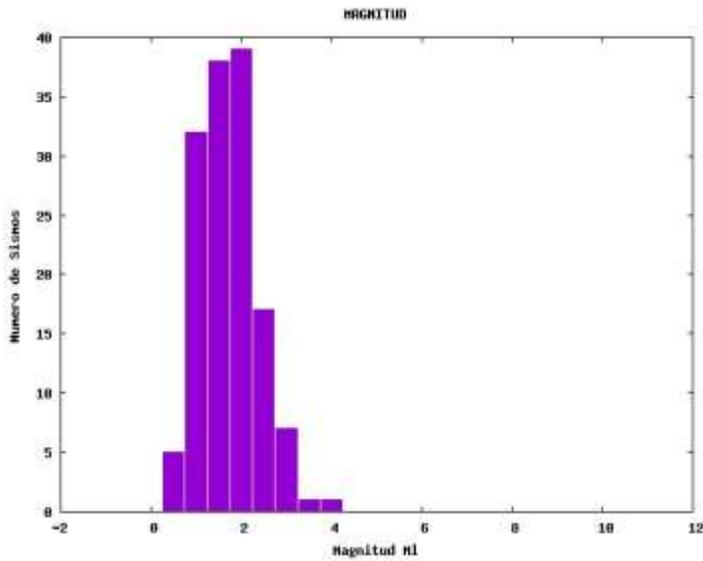
Figura 59. Magnitud eventos Sísmicos.

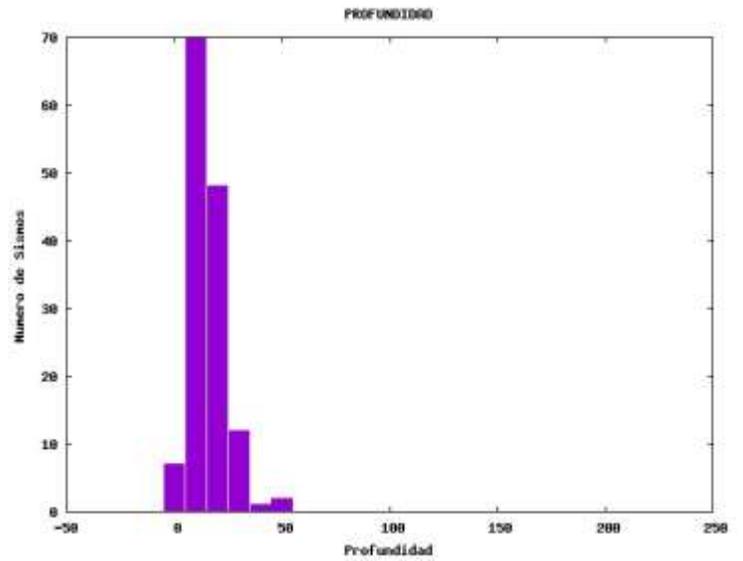
Figura 58. Profundidad eventos Sísmicos.
