ESTUDIO DE
SUSCEPTIBILIDAD POR
MOVIMIENTOS EN
MASA EN EL ÁREA
ORIENTAL DEL
MUNICIPIO DE
SANTACRUZ
(GUACHAVÉS) A
ESCALA 1:25.000.
2018

CORPORACIÓN AUTÓNOMA REGIONAL DE NARIÑO
SUBDIRECCIÓN DE CONOCIMIENTO Y EVALUACIÓN AMBIENTAL
SUBCEA.

**ESTUDIO DE SUSCEPTIBILIDAD POR MOVIMIENTOS EN MASA EN EL ÁREA
ORIENTAL DEL MUNICIPIO DE SANTACRUZ (GUACHAVÉS). ESCALA 1:25.000.**

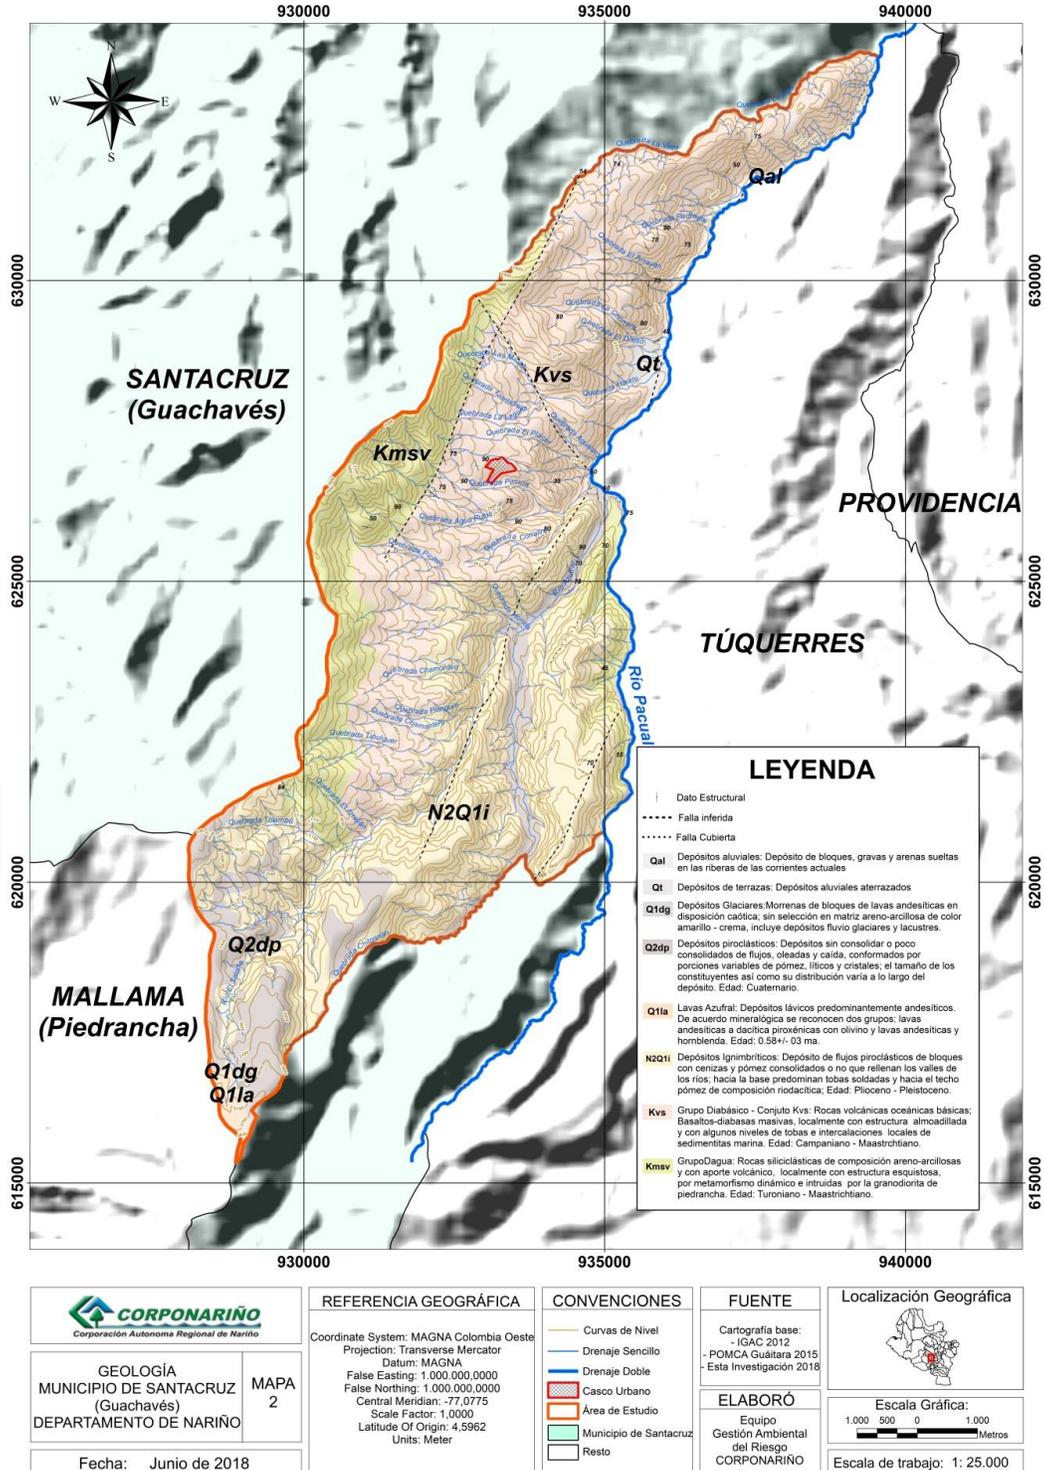
Figura 2. Mapa geológico área de estudio municipio de Santacruz. Fuente Servicio Geológico Colombiano.

El Departamento de Nariño está atravesado principalmente por el Sistema de Fallas de Romeral y Sistema de Falla Cauca – Patía; a los cuales están asociados los diferentes trazos de fallas existentes en el municipio de Santacruz. Con base en el Mapa Geológico

de INGEOMINAS 2002 se evidencia la Falla Cauca – Patía a lo largo del Río Pacual, la Falla Cerro Negro que atraviesa todo el extremo Occidental por la margen derecha del río Telembí.

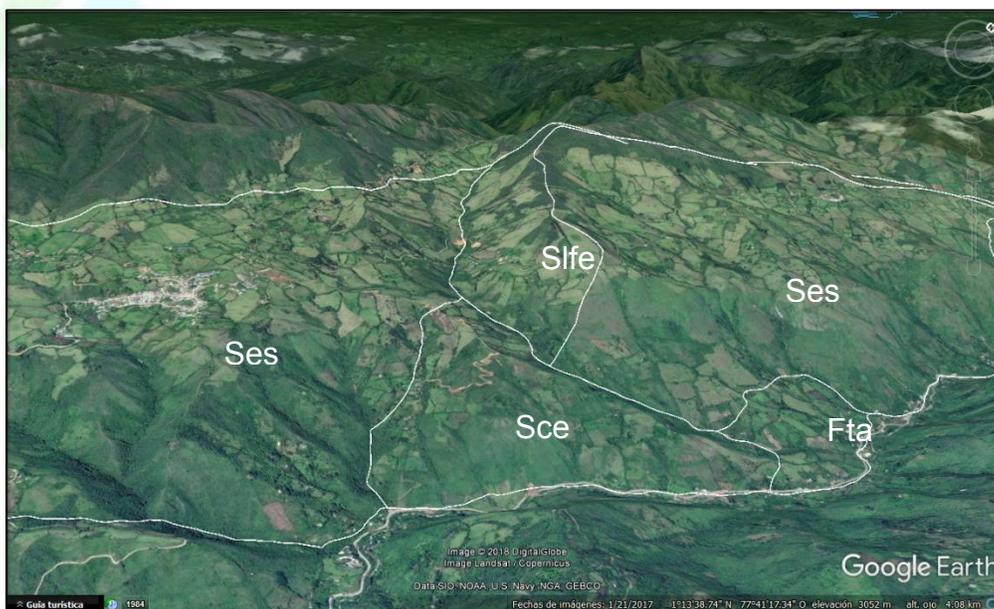
Figura 3. Geoformas: **Sce** (Cerro estructural), **Sife** (Escarpe de línea de falla), **Ses** (Espolón) y **Fta** (Terraza de acumulación). Figura tomada de Google Earth.

Plano sub-vertical de longitud corta a moderada, cóncavo a convexo de pendiente abrupta. Su origen se relaciona a las superficies definidas por el truncamiento de estructuras topográficas y geológicas que han sido afectadas por procesos de erosión acentuada sobre el plano de la zona de falla. Esta morfología se identifica a lo largo de la quebrada la Vieja y Quebrada La Inga en las veredas de Las Minas y Manchag (Figura 4).

En la zona de estudio esta morfología se desarrolló sobre rocas volcánicas del Grupo Diabásico en el sector de Chaguez asociada a la actividad de la falla Cauca – Patía, donde se observa movimientos del terreno por procesos de reptación (Figura 4).

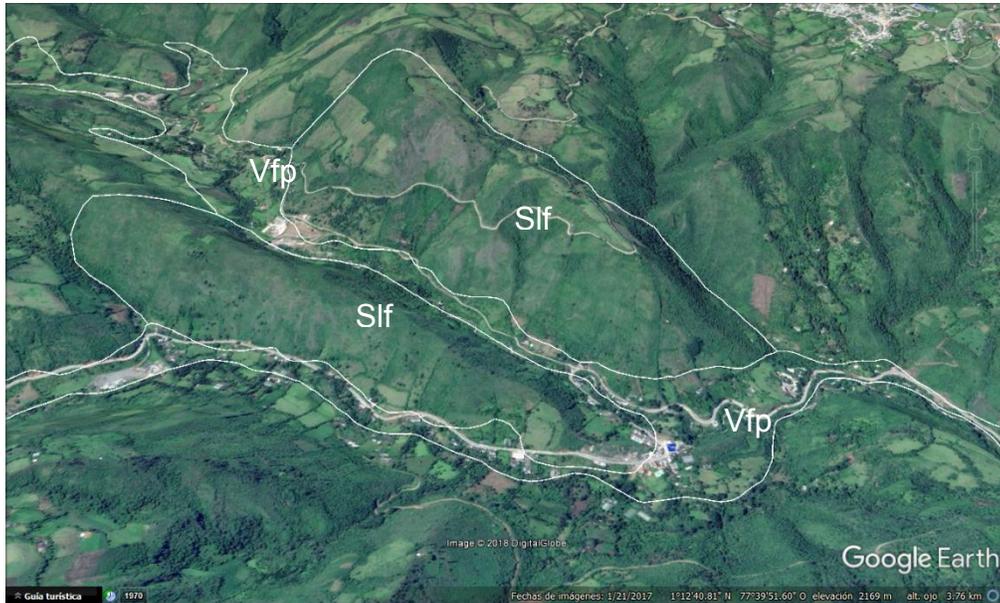
Figura 5. Unidades geomorfológicas: **Slf** (Lomo de falla) y **Vfp** (Flujo piroclástico aterrazado)

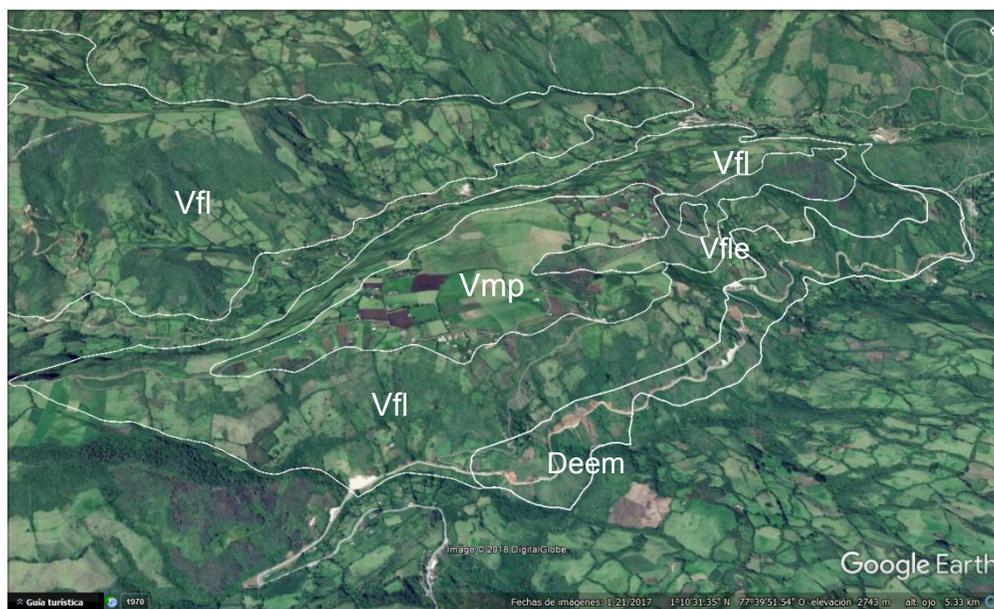
Figura 6. Geoformas: **Vfl** (Flujo de Lava), **Vmp** (Manto de piroclástos), **Vfle** (Escarpe de flujo de lava), **Deem** (Escarpe de erosión mayor).

Los lomos de falla se encuentran asociados a lineamientos con dirección NE correspondientes a la falla Cauca – Patía, en el sector de Balalaica, Corralira y Cuesta de La Cruz (Figura 6).

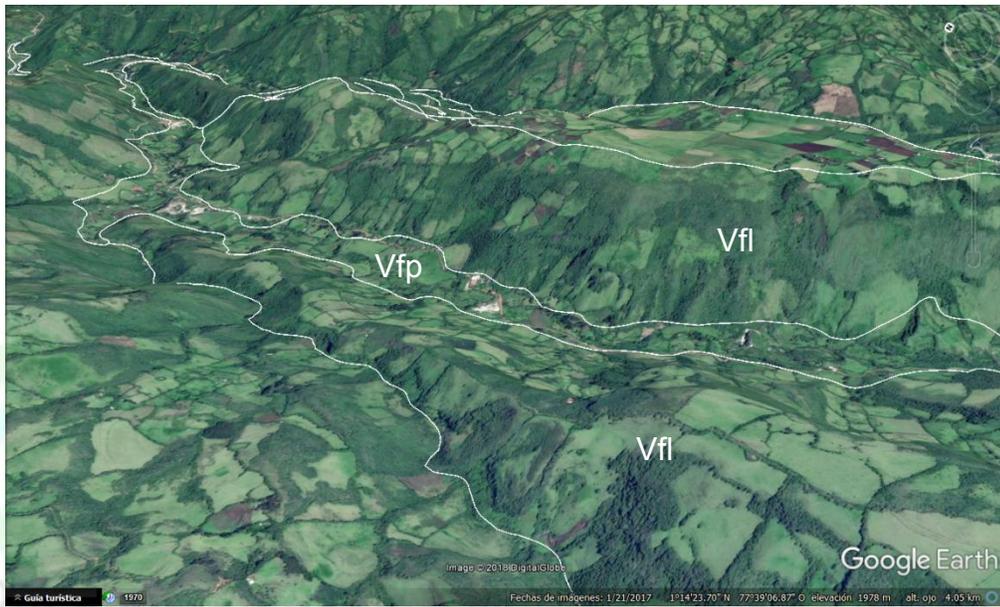
Figura 8. Imagen tomada de Google Earth que muestra las geogformas: Vfp (Flujo piroclastico aterrazado) y Vfl (Flujo de Lava).

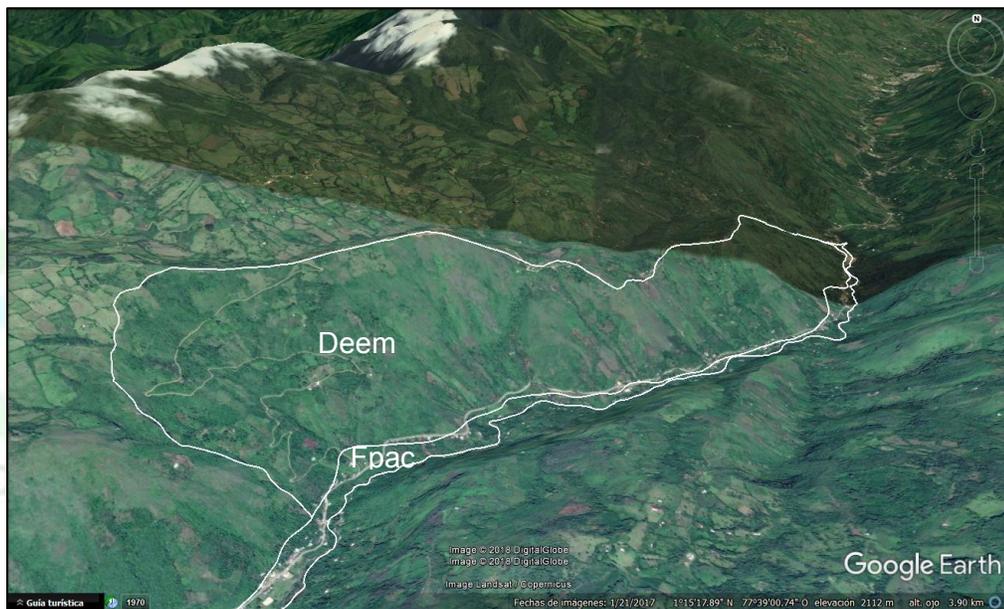
Figura 9. Se muestra las unidades geomorfológicas: **Deem** (Escarpe de erosión mayor) y **Fpac** (Planicie aluvial confinada). Imagen tomada de Google Earth

Lóbulo alomado con aspecto tabular y plano o con una leve inclinación (2° - 3°), con escarpes de diferente altura. Localmente se ubica paralelo a Río Azufral, o conformando un abanico. Su génesis está asociada a la acumulación de productos de flujos piroclásticos de composición principalmente andesítica y dacítica, que para esta zona corresponde a depósitos sin consolidar o poco consolidados por flujos, oleadas y caídas, donde se observa actividad minera para explotar estos materiales. Esta subunidad aflora en las veredas Potrerillos y San Jose en límites con el río Pacual (Figura 6 y 9).

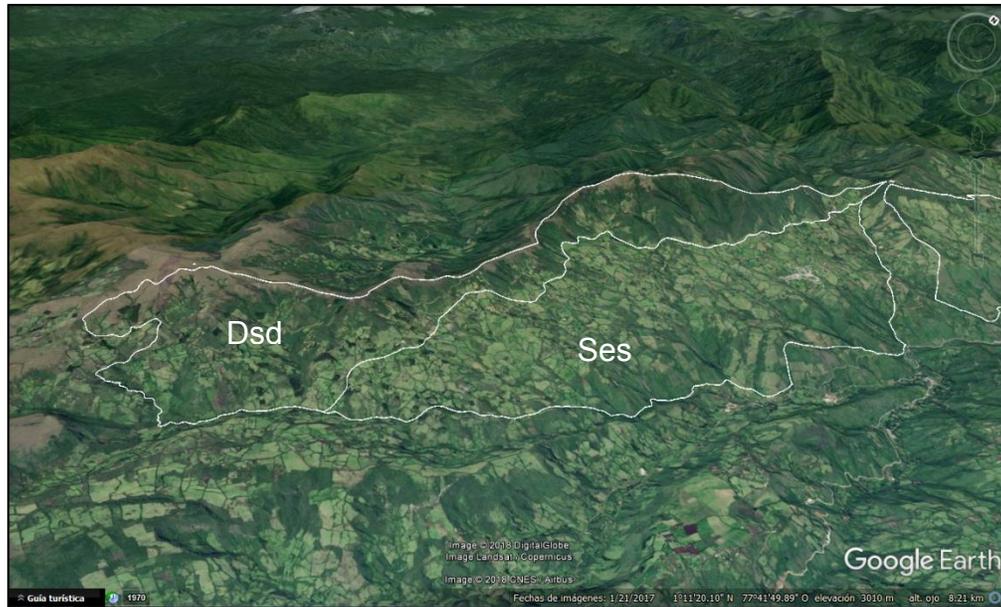
Figura 10. Unidades geomorfológicas: **Deem** (Escarpe de erosión mayor) y **Fpac** (Planicie aluvial confinada). Imagen tomada de Google Earth.

Este tipo de unidad puede ser desarrollada sobre cualquier tipo de litología, en esta zona, se presentan modelado sobre las rocas del Grupo Dagua y del Grupo Diabásico sobre la vía principal que conduce al Municipio de Samaniego, desde el sector de Cualchag. En esta geoforma se presenta diversos deslizamientos y caída de roca, debido al alto fracturamiento de las unidades geológicas expuestas (Figura 8 y 10).

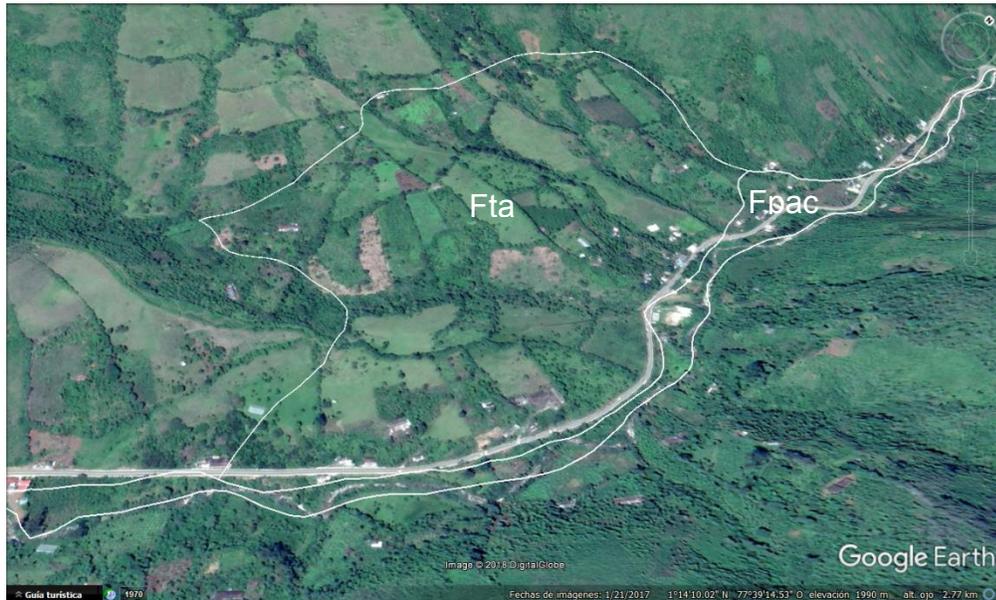
Figura 11. Unidades geomorfológicas: **Fta** (terrazza de acumulación) y **Fpac** (planicie aluvial confinada). Imagen tomada de Google Earth

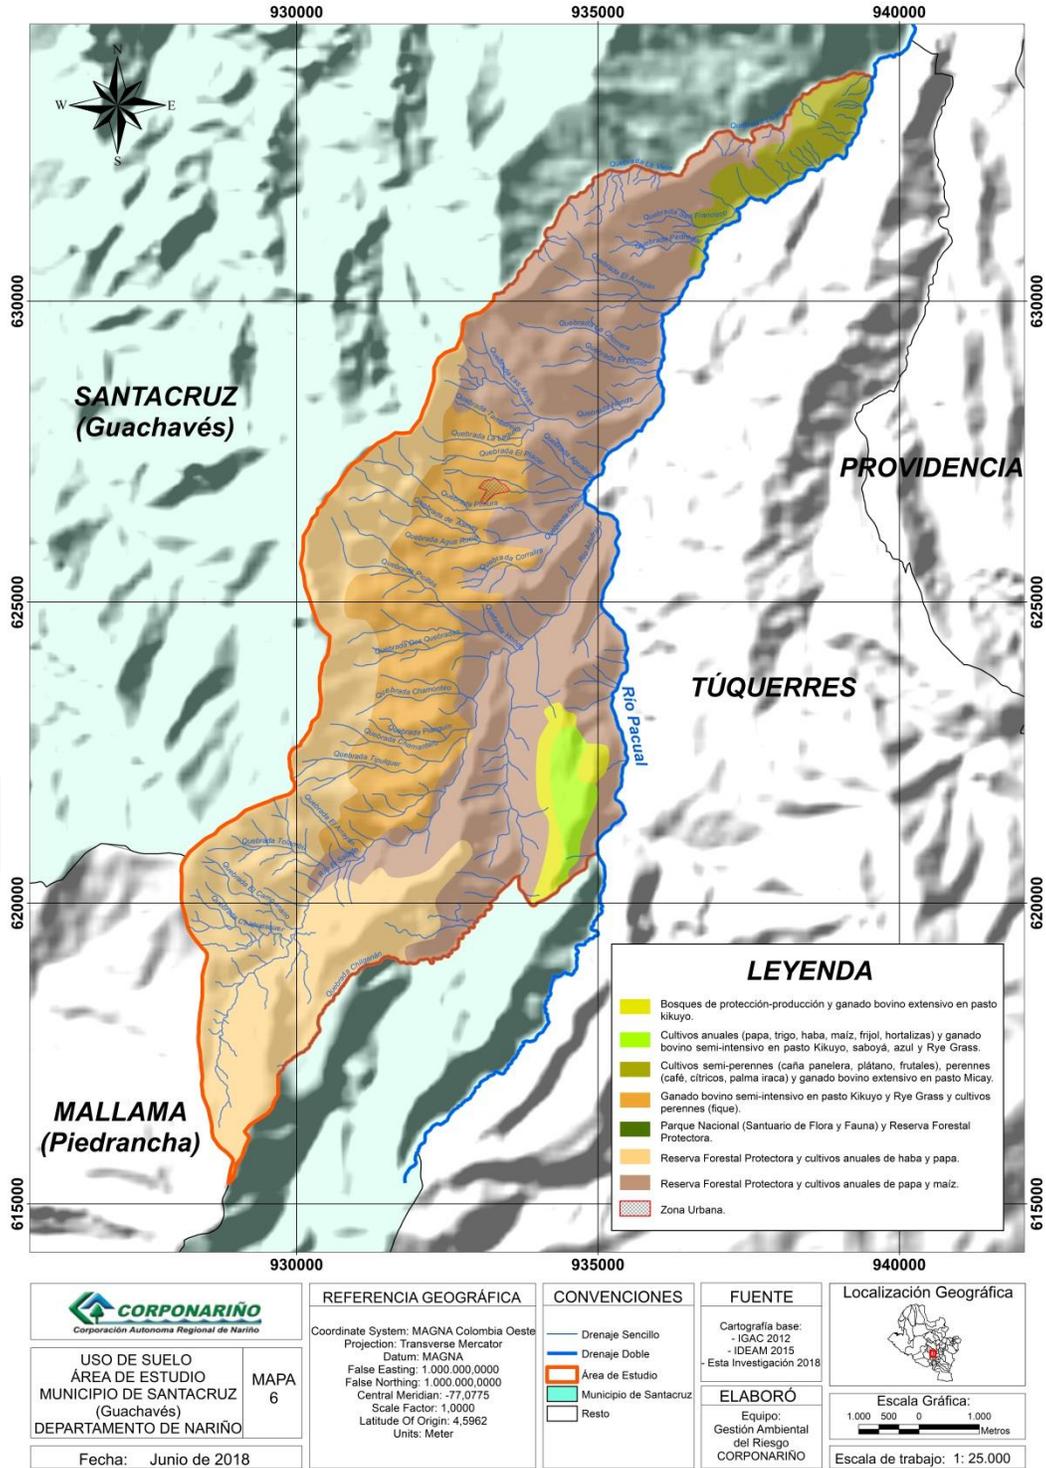
Figura 15. Mapa de uso del suelo, del oriente del Municipio de Santacruz (Guachavés).

En el municipio de Santacruz de GUACHAVÉS se denota una fuerte intervención antrópica con cultivos transitorios y actividades pecuarias en las zonas medias y bajas de las microcuencas abastecedoras. Estas áreas se caracterizan por tener pendientes que oscilan entre los 20° y 35°, y se relaciona de manera directa con los movimientos en masa que se han presentado en el municipio. Por ejemplo, el sobrepastoreo ha sido un factor condicionante para la formación de reptaciones en el sector objeto de estudio. Las actividades mineras en el área de estudio también son un factor que acelera la erosión y produce deslizamientos dados a una explotación inadecuada del recurso.

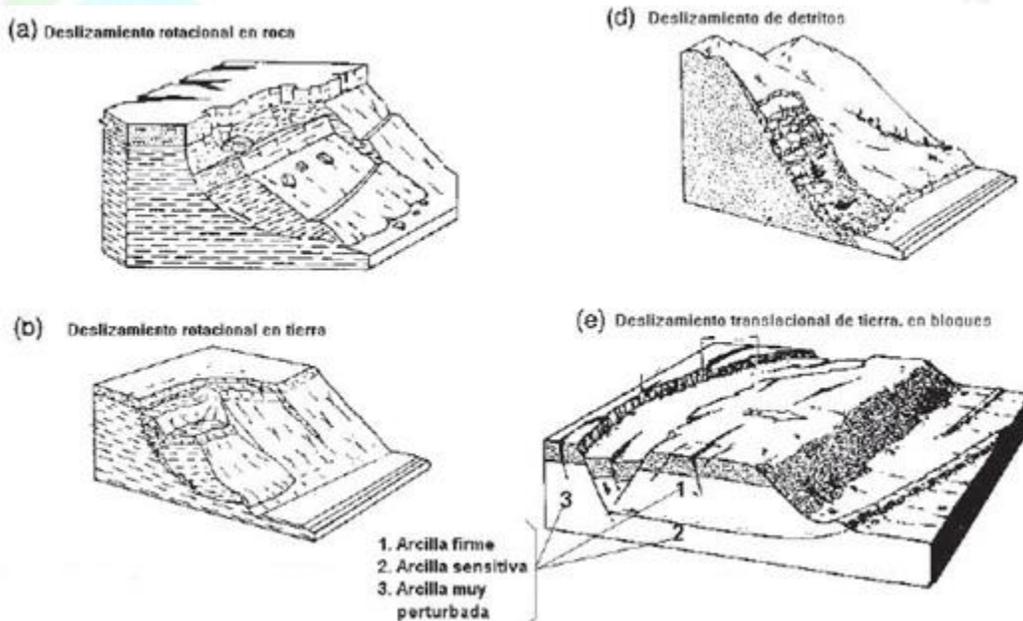
Estos deslizamientos se mueven a lo largo de superficies de ruptura curvas y cóncavas, con poca deformación interna del material. La cabeza del material desplazado se mueve casi verticalmente hacia abajo, mientras que la parte superior del material desplazado se bascula hacia él. El escarpe principal es prácticamente vertical y carente de soporte, por lo que se pueden esperar movimientos posteriores que causen retrogresión del deslizamiento a la altura de la corona (Cruden & Varnes, 1996).

Figura 16. Esquema de deslizamiento rotacional (Tomado de Cruden & Varnes, 1996).

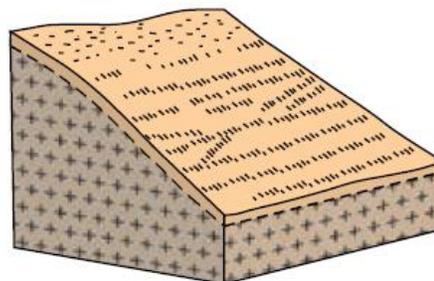
(c) Reptación

La reptación se refiere a aquellos movimientos lentos del terreno en donde no se distingue una superficie de falla (Hung et al., 2014). La reptación puede ser de tipo estacional, cuando se asocia a cambios climáticos o de humedad del terreno, y verdadera cuando hay un desplazamiento relativamente continuo en el tiempo. Los procesos de reptación se generan por la escasa consolidación del suelo en la parte superior del perfil, los cambios en el uso del suelo, la deforestación y plantación de cultivos limpios, y en general con usos y manejos del suelo que producen altas concentraciones de humedad (Figura 19).

Figura 18. Esquemas de reptación, según Corominas Dulcet y García Yagué, 1997.

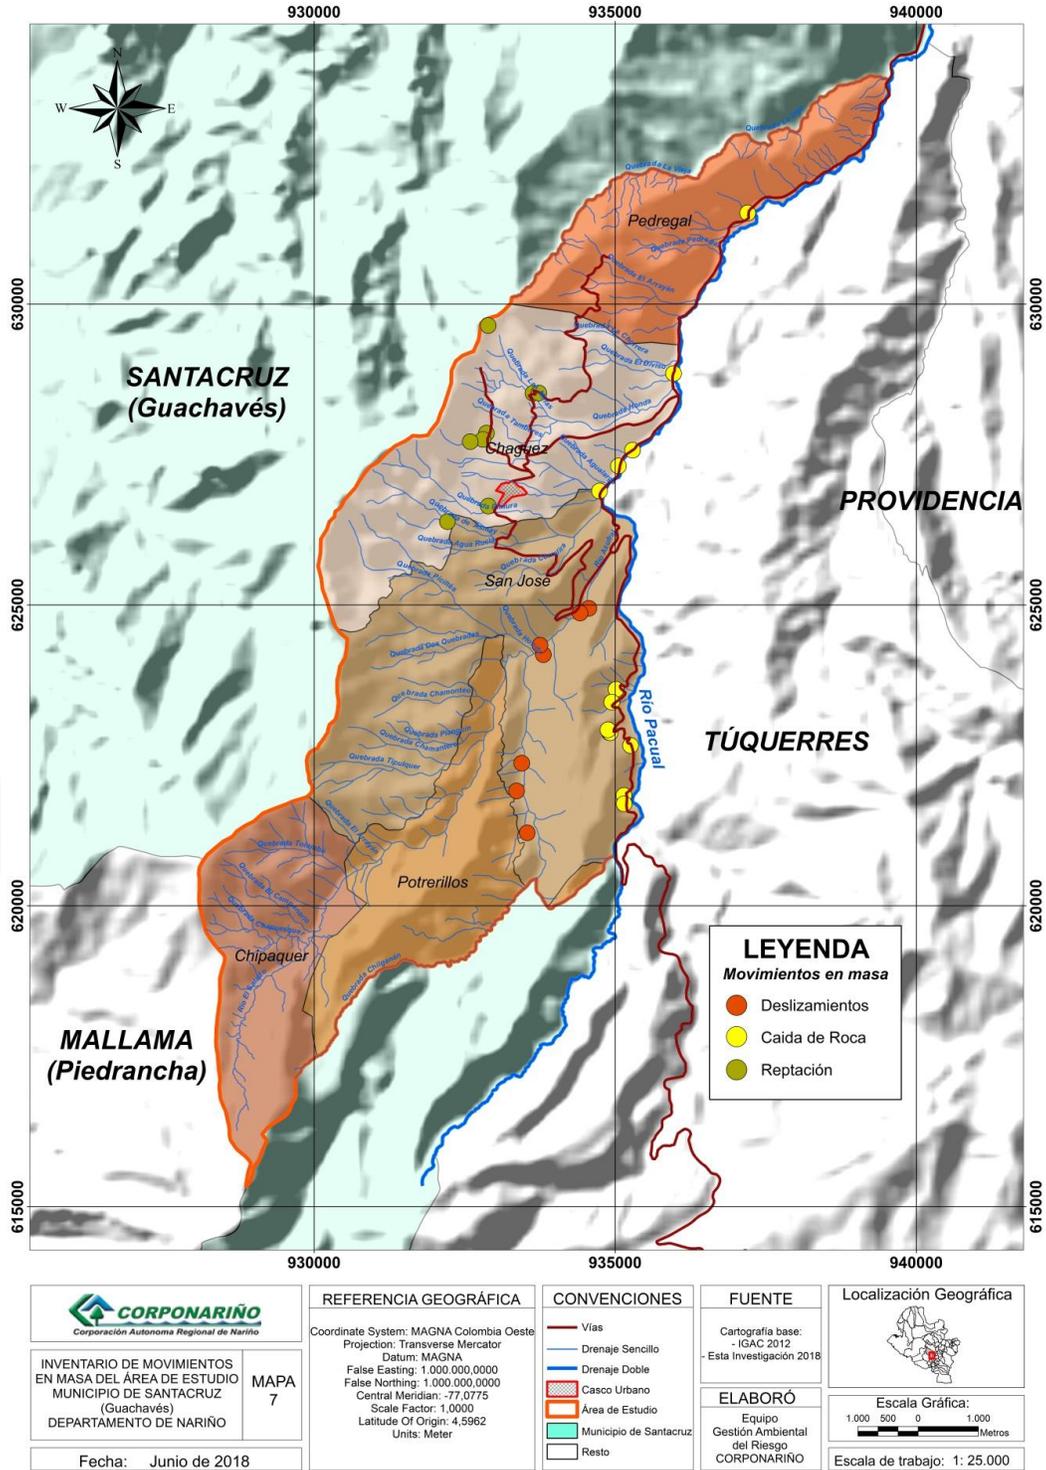
Figura 19. Mapa de inventario de movimientos en masa del área de estudio del Municipio de Santacruz.
