CORPORACION AUTONOMA REGIONAL DE NARIÑO		Versió:2	
	FORMATO INFORME, CONCEPTO TECNICO E INFORME DE CONTROL Y MONITOREO		Página: 11 de 17	Fecha: 05/04/2021
			Responsable: Subdirector (a) de Conocimiento y Evaluación Ambiental

INVENTARIO DE MOVIMIENTOS EN MASA DE LAS ZONAS NOR-ORIENTAL, ORIENTAL Y SUR DEL DEPARTAMENTO DE NARIÑO

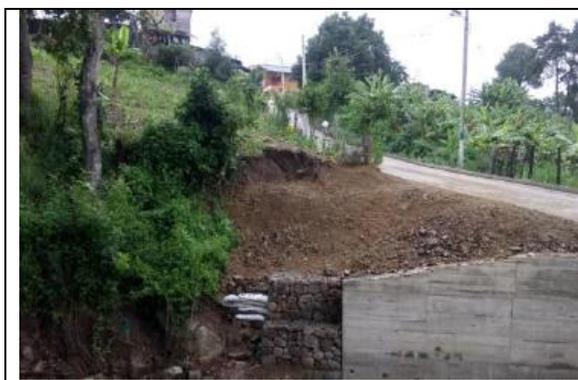
Figura 1. Barrio El Tejar - depósito

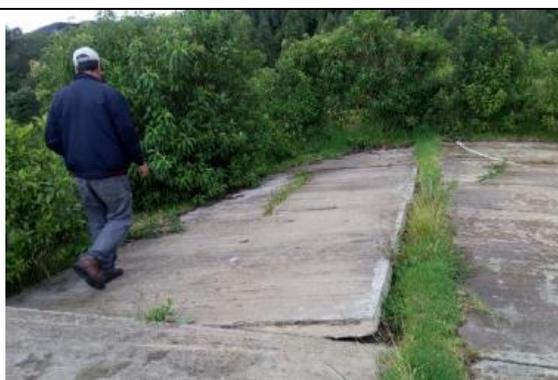
El segundo evento presentado en sector Yerbabuena se evidenció la presencia de fenómenos de remoción en masa en múltiples puntos que han afectado la estructura del suelo y viviendas del sector.

En este sector se encontraron movimientos de las capas superficiales del suelo y grietas en tensión que se han venido formando en el transcurso del tiempo, sin embargo, en la primera temporada de lluvias de la anualidad (2017) se evidenció una aceleración de estos procesos en la zona.

Figura 2 Afectación sector Yerbabuena

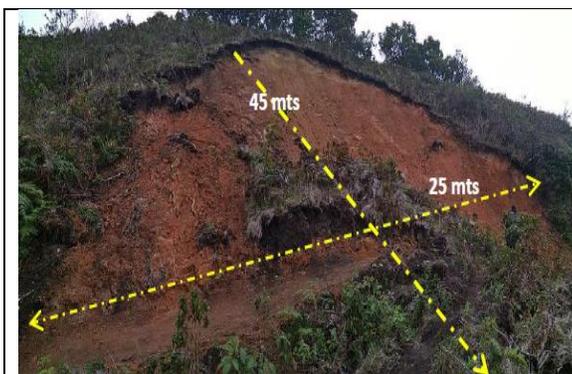
En la vereda la Mina sector las Chozonas en el punto con coordenadas N: 663011 – E: 998651 a una altura de 2.678 m.s.n.m se observó un deslizamiento de gran magnitud, el cual inhabilito una carretera, el material de este deslizamiento corresponde a arenitas conglomeráticas que se encuentran altamente meteorizadas, formando suelos moderadamente arcillosos de color rojizo, con una humedad y plasticidad media; sobre esta unidad se encuentran de manera discordante capas de cenizas de aproximadamente 1.50 metros de espesor, esta capa es matriz soportada, con una matriz de grano fino de color amarillo, deleznable y poco compacto, con plasticidad nula y baja humedad, los clastos corresponden a gravas poco redondeadas y angulares, por encima se observa la formación de una capa de materia orgánica de color café oscuro de aproximadamente 45 cm.

Figura 3 Deslizamiento 1 Vda. La Mina

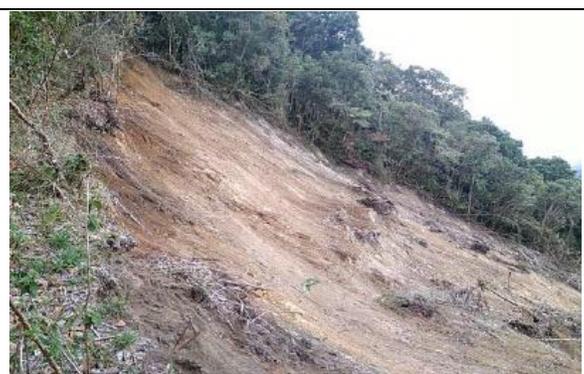
En este mismo sector en el punto con coordenadas N: 663228 – E: 998954 a una altura de 2.735 m.s.n.m, se observó un deslizamiento, donde el material son arenas de color amarillo – rojizo, se observa caída de material vegetal.

Figura 4 Deslizamiento 2 Vda. La Mina

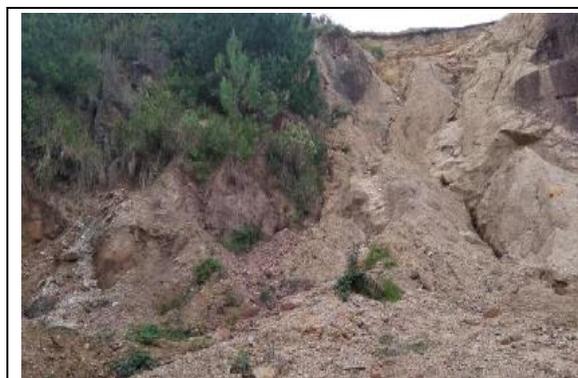
En el punto con coordenadas N: 661924 – E: 999727 a una altura de 2.284 m.s.n.m, en la Vereda Chimayoy Alto, sobre la quebrada El Salado ocurrió una avenida torrencial, este fenómeno se identifica debido a los escombros que se depositan sobre la carretera, los cuales corresponden a bloques de rocas, y vegetación, este evento ocasionó el colapso de un muro de contención y daños en la banca.

Figura 5 Vía desde vda. Martín a vda. Chimayoy Alto

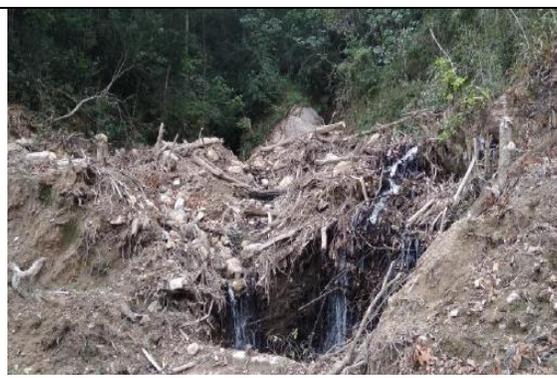
Figura 6 Escombros y material producto de avenida torrencial en Q. El Salado – Vda. Chimayoy Alto

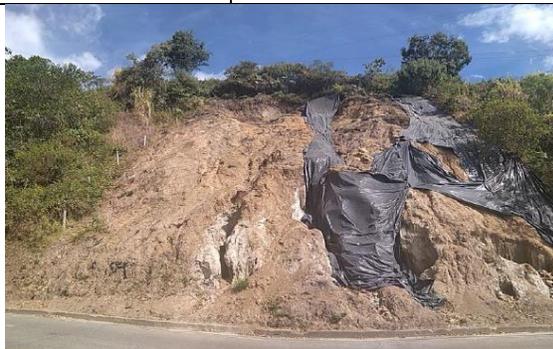
Se encontró que éste continuaba activo y el plástico con el cual estaba cubierto de las lluvias, se encontró en mal estado y solo cubría una parte del deslizamiento.

Figura 7 Deslizamiento vía casco urbano del municipio de San Pedro de Cartago

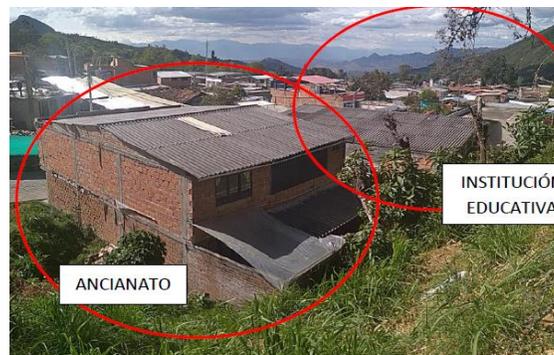
Figura 8 Ancianato e institución educativa en riesgo.

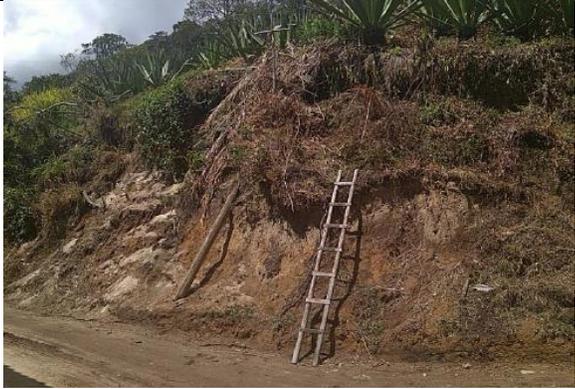
Figura 9 Talud inestable Vereda La Estancia – sector a ejecutar la obra

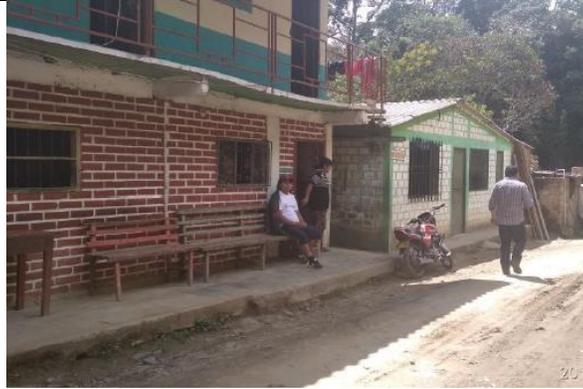
Figura 10 Viviendas en situación de riesgo por movimiento en masa

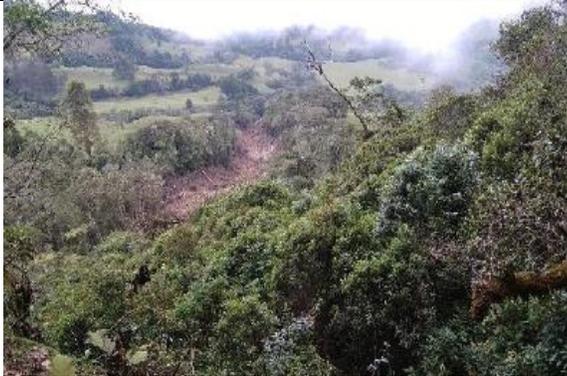
Figura 11 Deslizamiento 1, límite vda. Las Palmas y vda. Salado

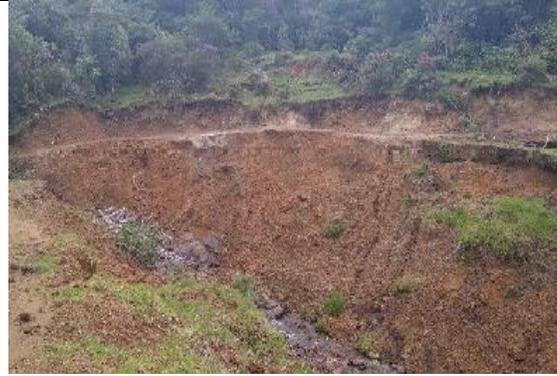
Figura 12 Vestigio de avenidas torrenciales Quebrada Cusillo, Vereda Las Palmas

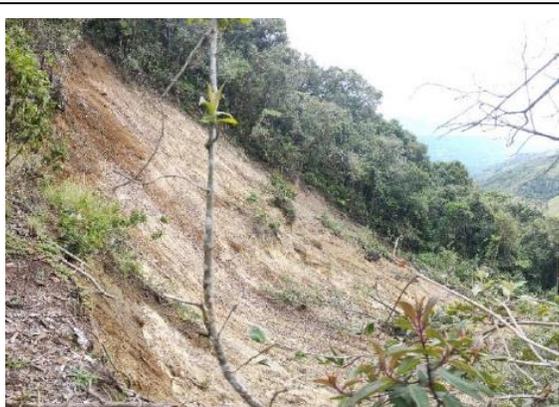
El segundo movimiento en masa se ubica en el punto con coordenadas X: 4.545.203 – Y: 1.729.809 con altitud de 2.743 m s.n.m, sobre el camino que conduce al Cerro Chimayoy, y políticamente se ubica en la vereda El Salado del municipio de San Pedro de Cartago y a su vez limita con la vereda Las Palmas del municipio de La Unión.

Este deslizamiento se clasificó como rotacional retrogresivo, compuesto por suelos residuales arenosos poco consolidados de color amarillo, producto de la alta meteorización de rocas sedimentarias de la formación Esmita.

Figura 13 Deslizamiento 2 Cerro Chimayoy parte alta vereda El Salado

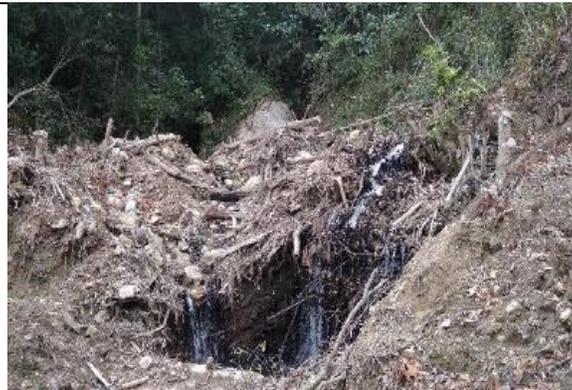
Figura 14 Daños en muro de contención por Avenida Torrencial en la Quebrada El Salado – Vereda Chimayoy Alto.

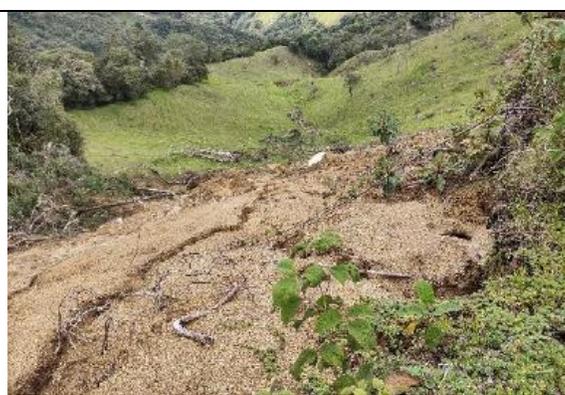
Figura 16 Surcos y cárvacas en cuerpo de deslizamiento.

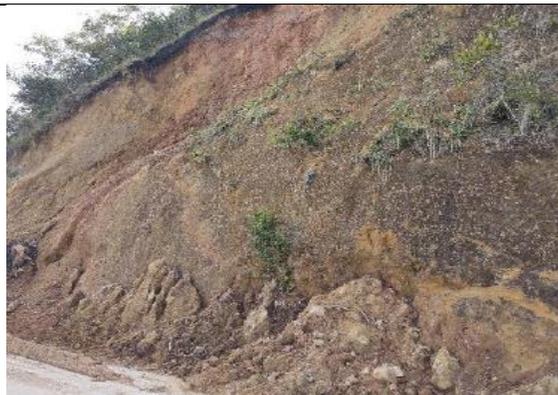
altamente fracturadas y que además presentan un alto grado de meteorización superficial generando suelos residuales de color rojizo arcillo arenosos con humedad media, poco plásticos y consistencia media a alta.

Figura 17 Vista general deslizamiento rotacional vereda Martín

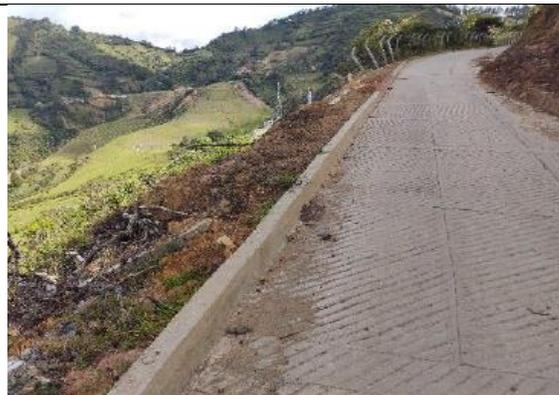
Figura 18 Muro de contención entrada Planta eléctrica CEDENAR afectado por caída de material

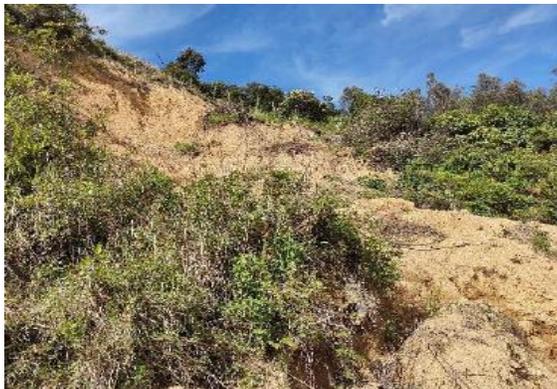
En la vereda Yerbabuena se observó un deslizamiento de tipo rotacional ubicado en las coordenadas geográficas X: 4545440 – Y: 1727200 con altitud 2.383 m s.n.m, donde los materiales afectados corresponden a suelos residuales de color rojizo con textura arcillo limoso que se encuentran completamente meteorizados y corresponden al grado VI del perfil de meteorización de Dearman (1974), además presentan alta humedad debido a la acción del agua de escorrentía y que debido a la temporada de más lluvias ocurrida en el mes de Abril del año se generó este deslizamiento el cual presenta unas dimensiones aproximadas de 40 m de alto y 50 m de ancho.

Figura 19 Deslizamiento Vda. Yerbabuena

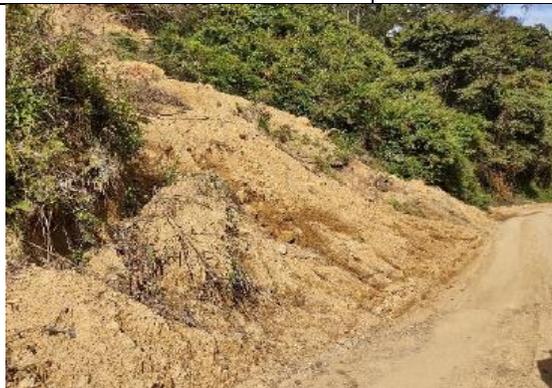
Figura 20 Deslizamiento que afecto la vía que conduce a Chimayoy Bajo y San Bernardo.

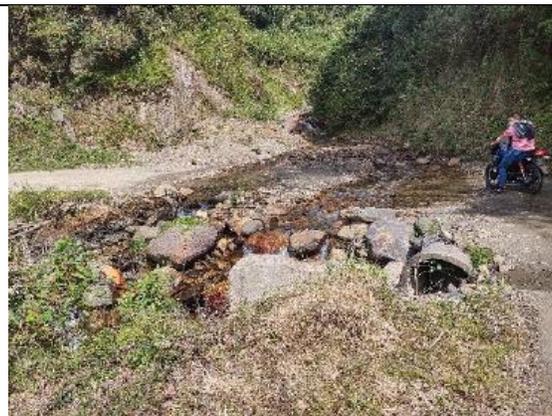
En la vereda Yanangona se presentaron depósitos de flujos torrenciales sobre la Q. Las Estancia en el punto con coordenadas X: 4546948 – Y: 1728684 con altitud 2.288 m s.n.m. estos depósitos se conformaban por rocas de diferentes tamaños, los cuales han ocurrido desde noviembre del año 2018 y causaron la destrucción y taponamiento de tuberías, haciendo que el agua de la quebrada pase por encima de vía, debido a la alta cantidad de sedimentos; así mismo se presentó el colapso de muros de contención que se ubicaban en las laderas de la quebrada.

Figura 21 Depósitos de flujos torrenciales sobre la vía

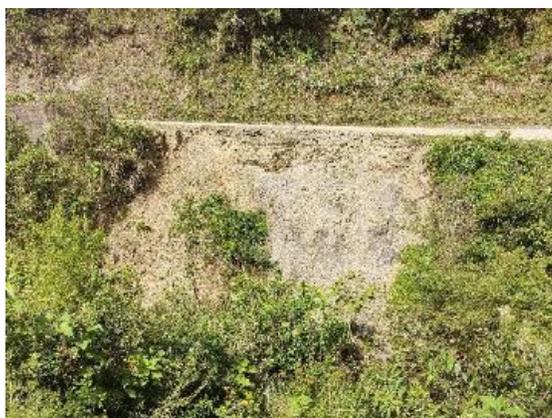
Figura 22 Deslizamiento sobre la Quebrada

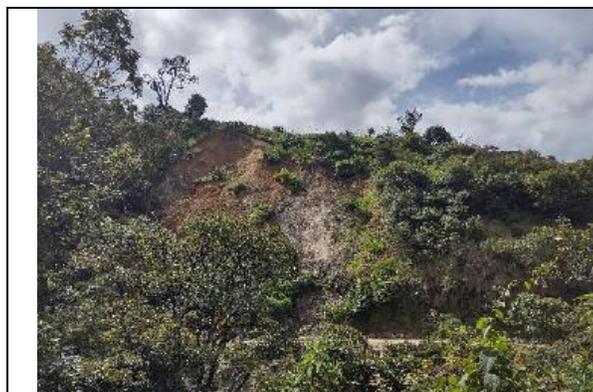
Unos metros más adelante de este punto en las Coordenadas X: 4547028 – Y: 1728622 con altitud 2.301 m s.n.m. se observó un deslizamiento de gran magnitud el cual se produjo en el mes de marzo de 2021 del presente año debido a la temporada de más lluvias.

Figura 23 Deslizamiento perfil 1

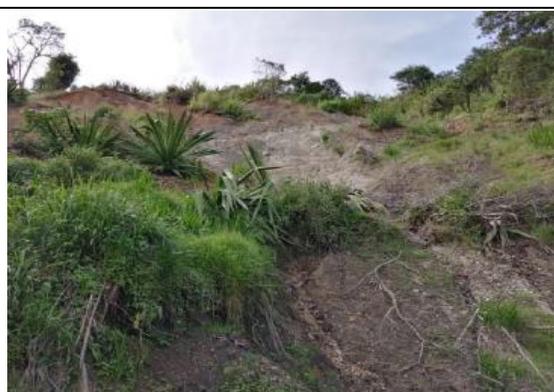
Figura 24 Deslizamiento perfil 2

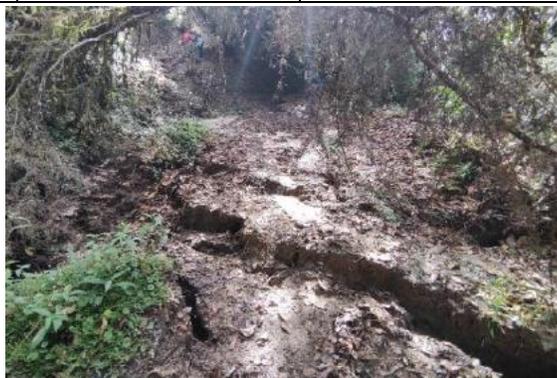
En la vereda Martín, se observó un deslizamiento rotacional retrogresivo de grandes dimensiones, el cual presentaba deformaciones en suelo y grietas de tensión con dimensiones desde los 30 cm hasta 8 m, debido a la concentración de humedad en la parte superior de la ladera. El material de esta zona corresponde a suelos residuales arenosos y arcillosos poco consolidados de color amarillo, ocre y marrón, producto de la alta meteorización de rocas sedimentarias de la formación Esmita, se evidenció también desprendimiento de cobertura vegetal y suelo residual.

Figura 25 Agrietamiento

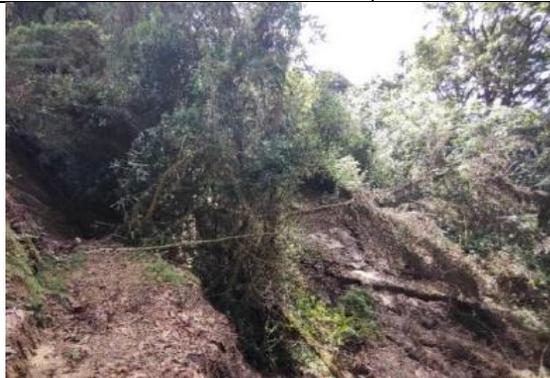
Figura 26 Afectación cobertura vegetal

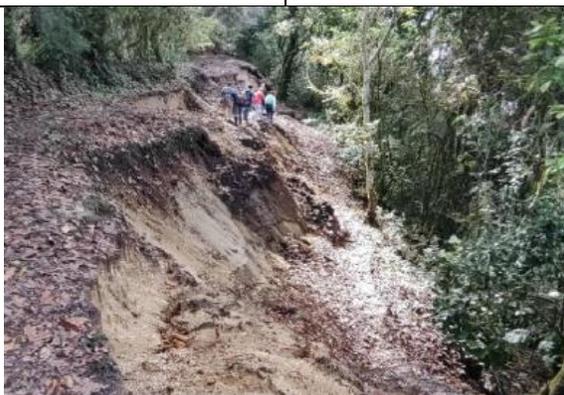
Figura 27 Deslizamiento

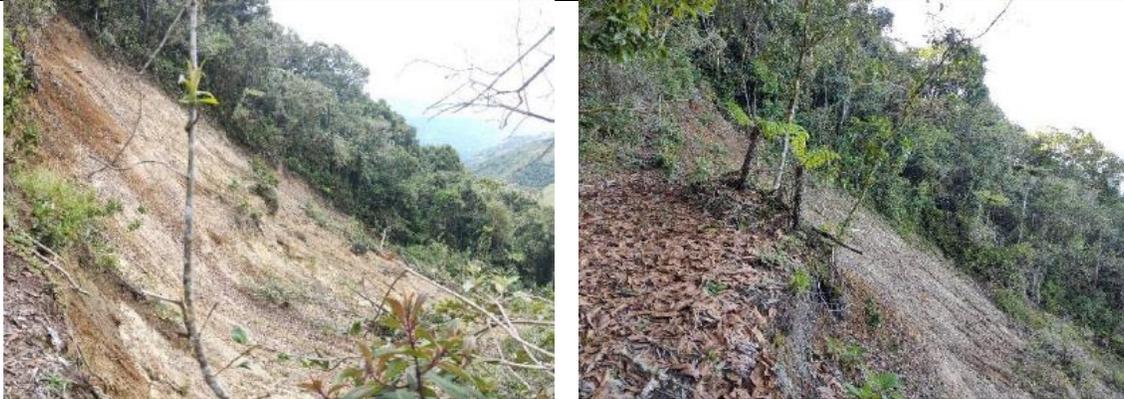
En la vereda cerro Chimayoy, se observó un deslizamiento rotacional retrogresivo, compuesto por suelos residuales arenosos poco consolidados de color amarillo, producto de la alta meteorización de rocas sedimentarias de la formación Esmita. Se ubica en las coordenadas: N: 1.5506263 W: -77.086866 H: 2.732 m.s.n.m

Figura 28 Deslizamiento

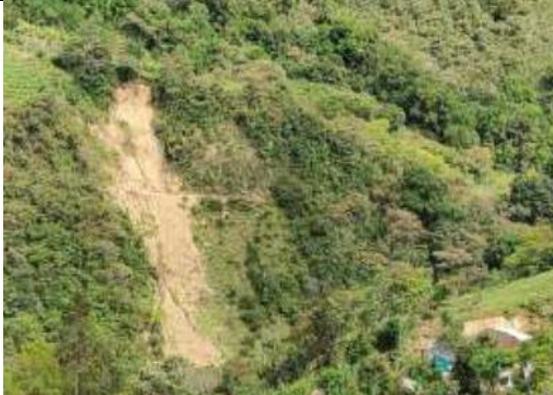
Así mismo, se observó que el talud presenta humedad en el cuerpo del deslizamiento, además en este sector predominan procesos de meteorización y erosión intensa, evidenciado por el material residual limo arcilloso, de alta plasticidad, baja consistencia y de fácil remoción que se presenta. Se caracteriza geomorfológicamente un ambiente denudativo por tener laderas de longitud larga y pendiente inclinada.

Figura 29 Deslizamiento 1 vía vereda Yanangona

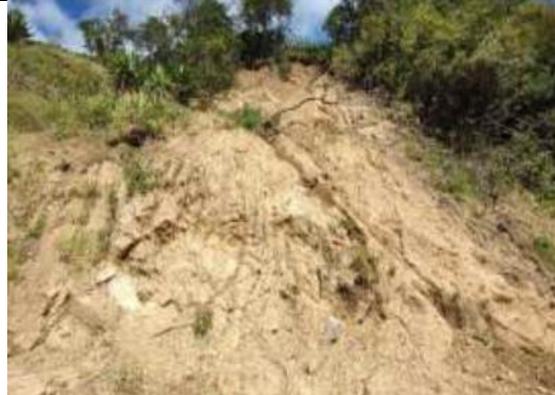
Figura 30 Deslizamiento 2 vía vereda Yanangona

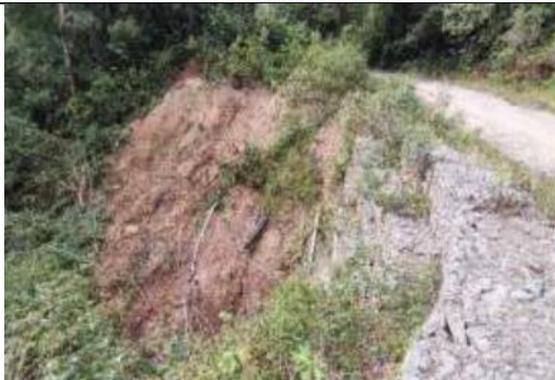
En la visita realizada el 30 de agosto de 2022, en la vereda Yanangona se evidenció la construcción de un muro de contención en gaviones, al borde de la quebrada El Salado, con el fin de mitigar la pérdida de banca y ayudar a la estabilidad del talud de la vía. También se verificó que en la quebrada se ocasionó un deslizamiento de tipo rotacional que está ubicado a un lado del muro de contención, donde se observó el desprendimiento de detritos leñosos y cobertura vegetal que cae directamente al cauce, este tipo de eventos generó aporte de sedimentos a la quebrada el Salado, lo cual podría causar represamientos que generen avenidas torrenciales.

Figura 31 Deslizamiento afectando Q. El Salado

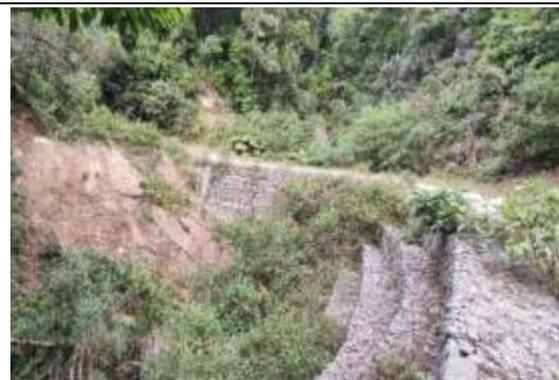
Figura 32 Construcción muro de contención en gaviones Q. El Salado

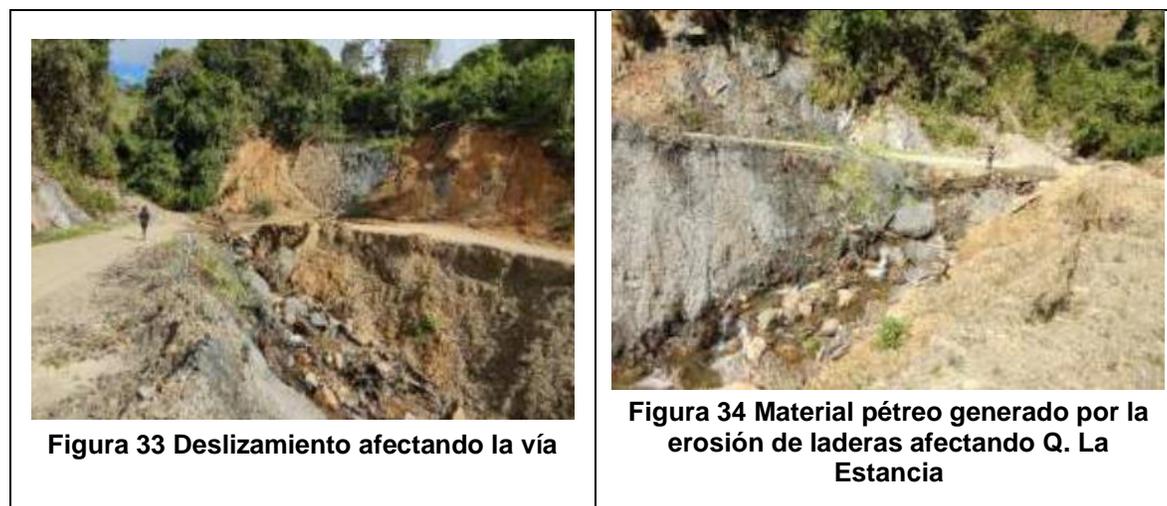
Por otra parte, en la vía que conduce a la vereda Yanangona y La Estancia, se evidenciaron deslizamientos de tipo rotacional en la parte alta de la vía con desprendimiento de material no consolidado, en cuanto a las características del terreno se evidenció material residual limo arcilloso y arcilloso arenoso, de baja consistencia, saturación alta, y de fácil remoción, con un ambiente denudacional que se caracteriza por tener laderas de

longitud larga y pendiente suavemente inclinada, con algunas ondulaciones en el terreno, presentando procesos erosivos intensos y el arrastre y depositación de material inconsolidado generado por la erosión de las laderas el cual es aportado a la quebrada la Estancia.

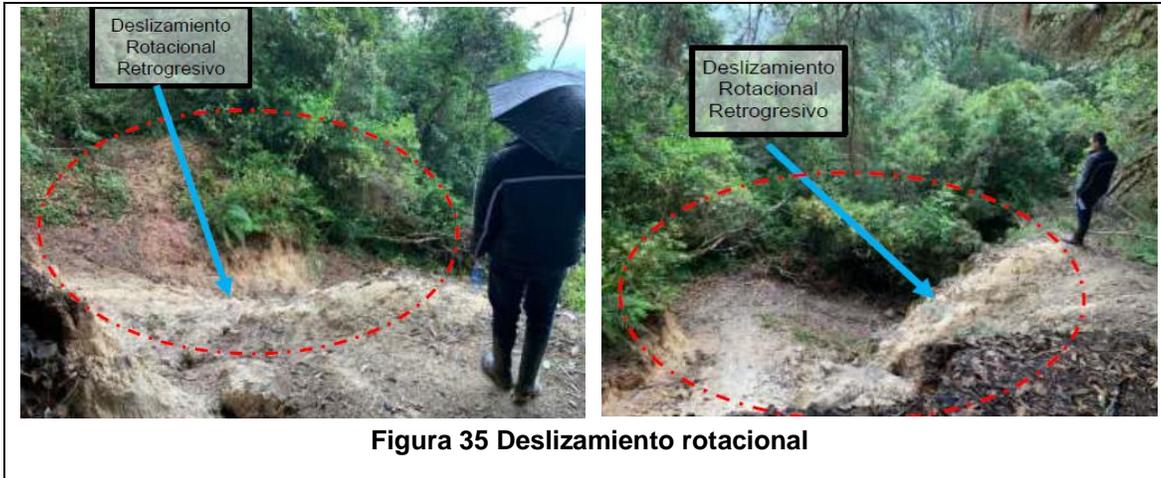
Se evidenció un deslizamiento de tipo rotacional ubicado en las coordenadas 1° 33' 1,310" N"; 77° 5' 19,864" W, con comportamiento retrogresivo, el cual presentaba grietas, hundimientos del terreno principalmente en su corona y formación de surcos, de igual manera se identificó hacia los costados del deslizamiento avances de los procesos erosivos y desprendimiento de material.

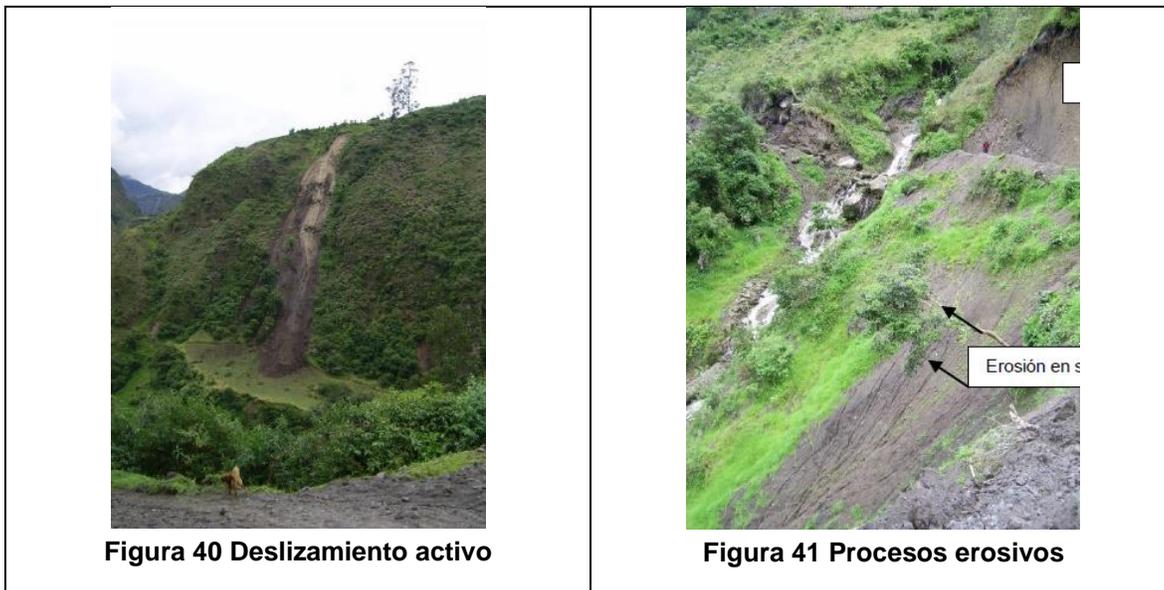
Las viviendas que se encuentran en riesgo por movimientos de remoción en masa, caída de rocas e inundación, se encuentran localizadas en las vertientes del río Mayo y en su llanura de inundación, según información de la profesora del Centro Educativo Moncayo, Señora Nury Muñoz Cerón, son aproximadamente 26 familias que se encuentran en riesgo.

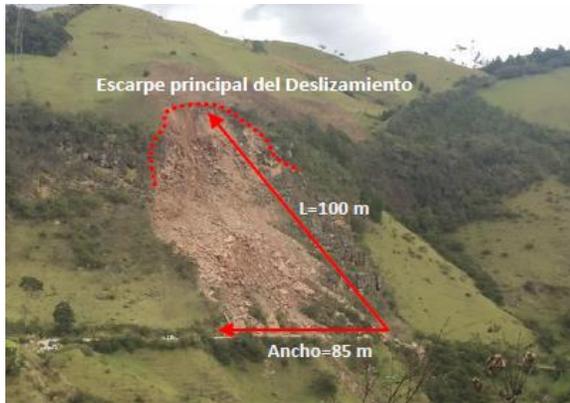
Sobre la zona superior del deslizamiento se evidenciaron grietas de tensión las cuales indicaban que el deslizamiento continuaba activo y podría generar futuros deslizamientos.

Figura 46 Deslizamiento

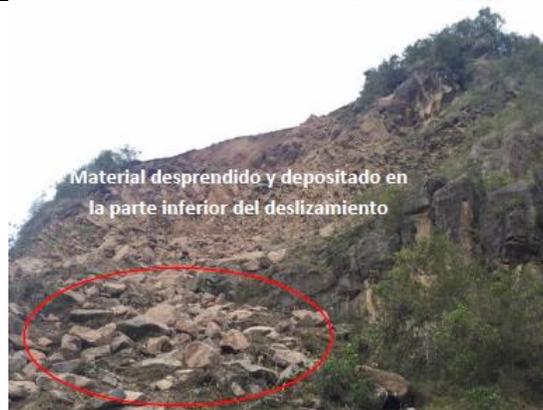
Figura 47 Material desprendido y depositado en la parte inferior

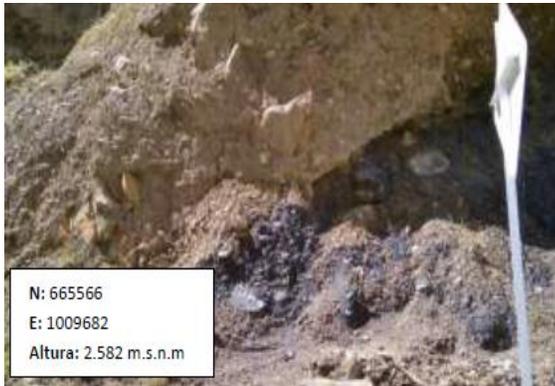
Figura 48 Deslizamiento sobre la vía

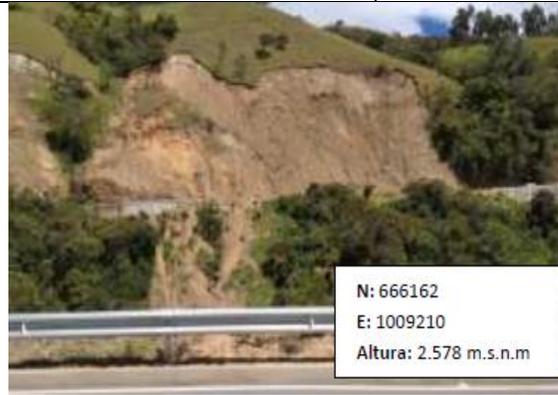
Figura 49 Material desprendido y depositado en la parte inferior

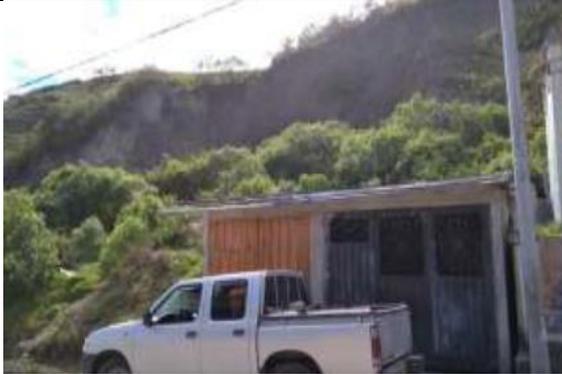
Figura 50 Deslizamiento con regeneración vegetal en la ladera

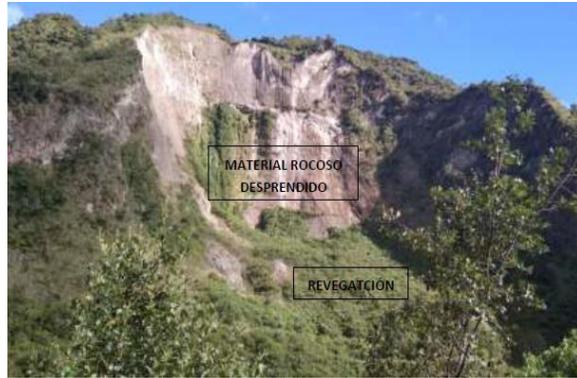
Figura 51 Deslizamiento Vda. Moncayo

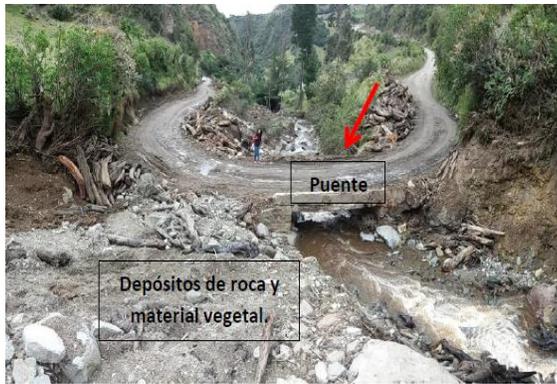
Figura 52 Avenida torrencial

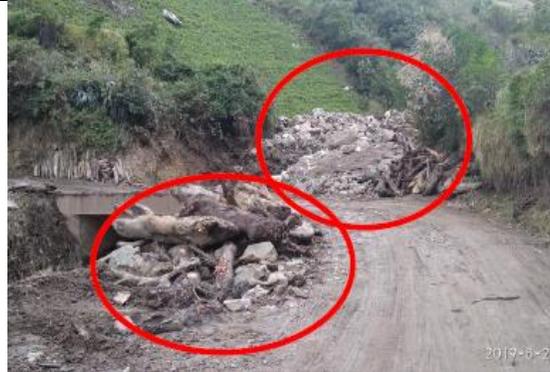
Figura 53 Depósitos sobre la vía a Tajumbina

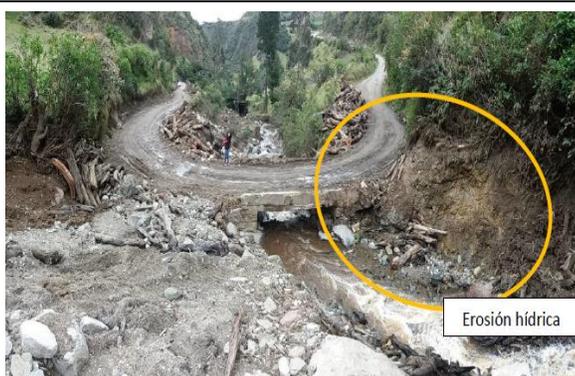
Se realizó una visita de seguimiento a la avenida torrencial que ocurrió el día 18 de agosto del año 2019 en el corregimiento de Tajumbina en el punto con coordenadas Norte: 664712 – Este: 1015148 y altitud de 2.510 m.s.n.m, este evento transportó a lo largo de la quebrada Caicuanes material vegetal y rocoso pasando por el puente que comunica a La Estancia con Tajumbina, ocasionando daños en la base del mismo.

Figura 54 Avenida torrencial Q. Caicuanes

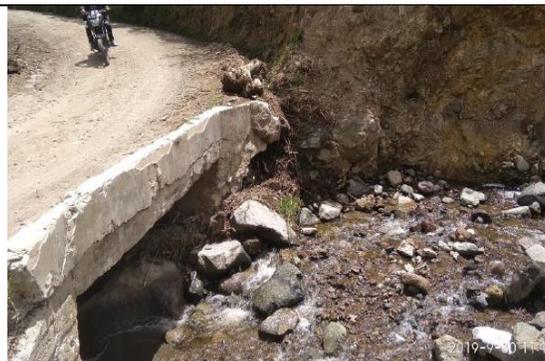
Figura 55 Lugar en el que se proyecta obra de mitigación

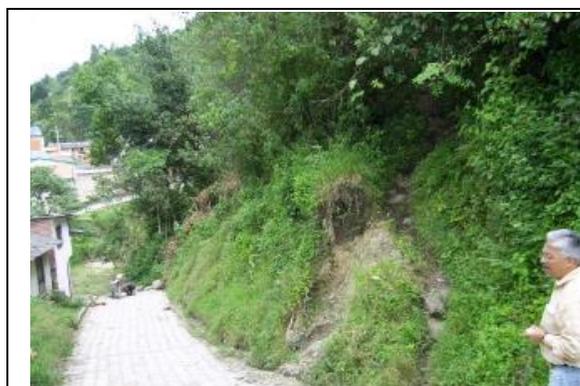
El área inestable donde se presentan fenómenos de remoción en masa, tenía aproximadamente las siguientes dimensiones: 25 m de largo, altura 25 m y una pendiente de 30° a 40°. Desde el mes de febrero del año 2008, época donde la pluviosidad fue muy alta, se desataron los mayores movimientos de remoción en masa, obstaculizando la vía que del casco urbano conduce al cementerio y taponando las cunetas. Se identificó en este sector el desarrollo de fenómenos erosivos como cárcavas, reptación erosión superficial y en surcos profunda, evidenciando la inestabilidad del sector.

Figura 58 Movimiento de remoción en masa y obstaculización de la vía

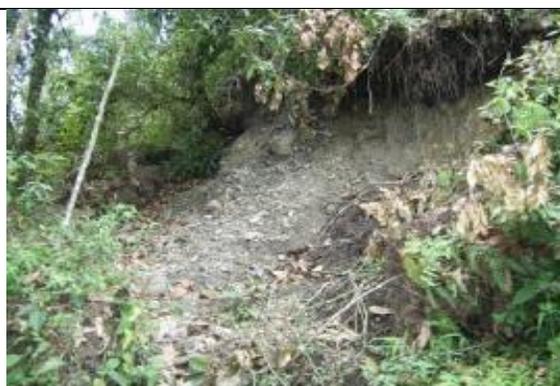
Figura 59 Procesos erosivos desarrollados en el talud inestable

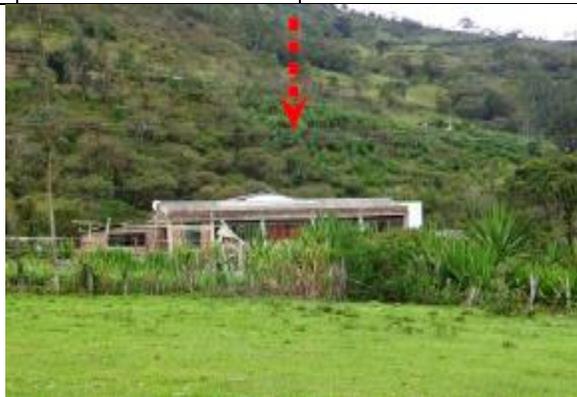
Figura 65 Borde de la quebrada La Mina a 70 m del colegio La Vega

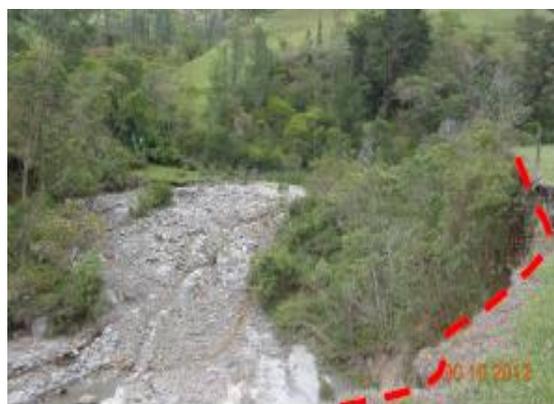
Figura 66 Q. La Vega

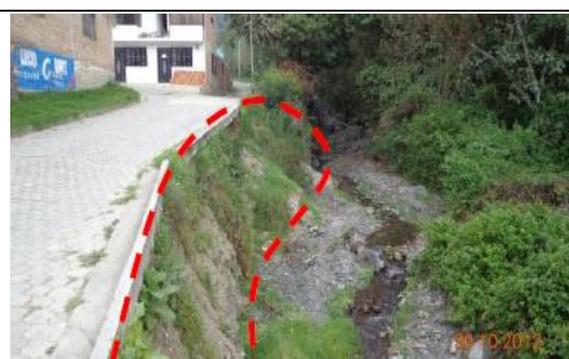
El punto se localiza en las coordenadas N 1003627 - E 0659303, se observó una vía en concreto articulado de 21 ml en proceso de socavación continuo en tiempo de invierno, por la quebrada el rollo impactando el área superficial expuesta a 50 ml del Instituto Educativo José Antonio Jala.

Figura 67 Vía afectada

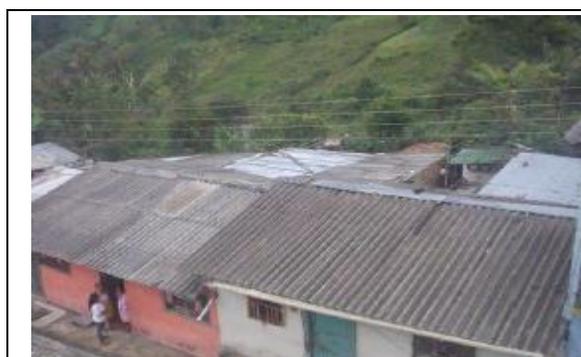
La región estructuralmente es compleja por su posición geográfica y geológica. El punto se localiza en el casco urbano, a 1998 msnm, En las coordenadas N 1003292 - E 659080, se identificó la zona, con área en proceso de deslizamiento es de aproximadamente 1.000 M2, demarcada por la socavación continua en tiempo de invierno, por la quebrada san Bernardo.

Figura 69 Zona en condición de riesgo

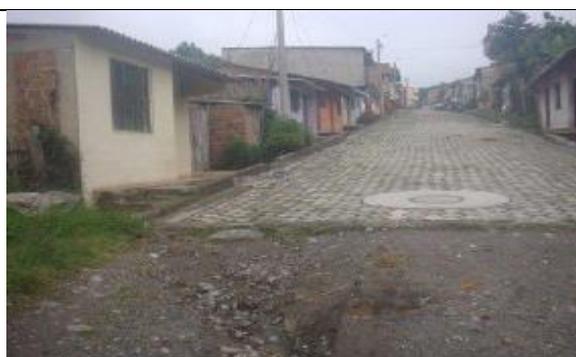
Figura 70 Barrio El Jardín

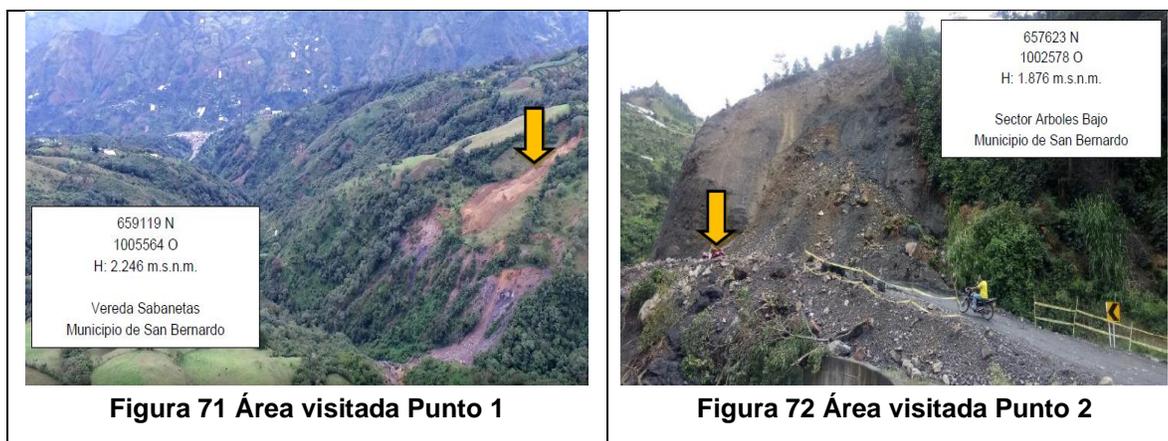
El día 11 de abril se realizó una visita a la vereda Sabanetas del municipio de San Bernardo con el fin de atender una solicitud del DAGRD seccional Nariño. Se observaron dos deslizamientos. El evento número 1 se encuentra localizado en la posición geográfica: 659119 N y 1005564 O, a una altura de 2.246 m.s.n.m. El evento número 2 se encuentra localizado en la posición geográfica: 657623 N y 1002578 O, a una altura de 1.876 m.s.n.m., en sector llamado Arboles Bajo. De acuerdo a la visita, se dieron algunas recomendaciones al municipio con el fin de minimizar el riesgo presente en la zona.

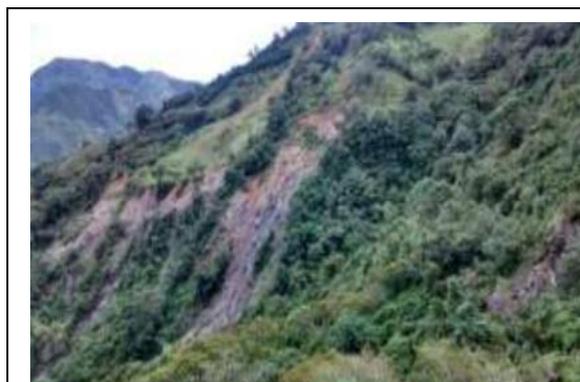
El presente seguimiento se realiza a partir de lo evidenciado en el año 2017 (concepto técnico No.653). Se pudo observar que los deslizamientos se encontraban activos, donde se evidenció desprendimiento de material rocoso y material meteorizado; el deslizamiento más grande se ubicó hacia la parte alta de la quebrada El Rollo, con posición geográfica 659005 N – 1005657 E a una altura de 2431 m.s.n.m, el cual tenía aproximadamente 200 metros de largo, 90 metros de ancho y un espesor estimado de 2 metros, obteniendo un volumen desplazado de 36.000 m² aproximadamente. Sobre los flancos de la quebrada se observaron deslizamientos más pequeños los cuales se encontraban activos, como consecuencia de las altas lluvias que se venían presentando. Sobre las laderas se observaron procesos de reptación y hundimientos del terreno.

Figura 73 Deslizamiento parte alta Q. El Rollo

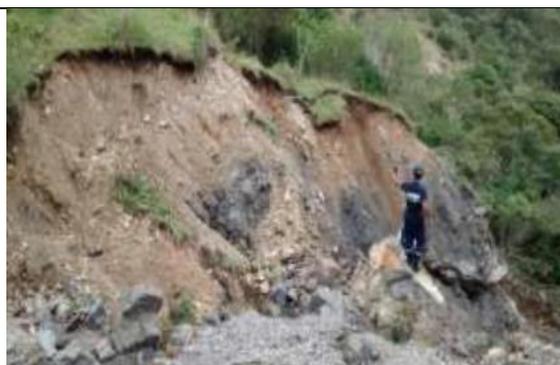
Figura 74 Deslizamiento sobre el margen de la Q. El Rollo

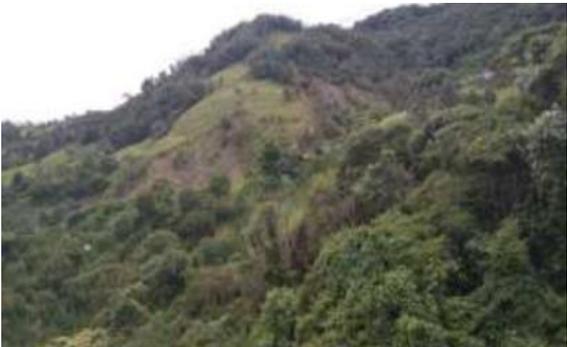
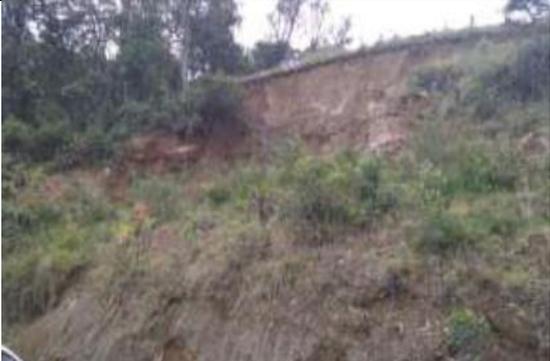
Figura 75 Deslizamientos Vda. Potreritos		Figura 76 Deslizamiento sobre la vía San Bernardo - Belén

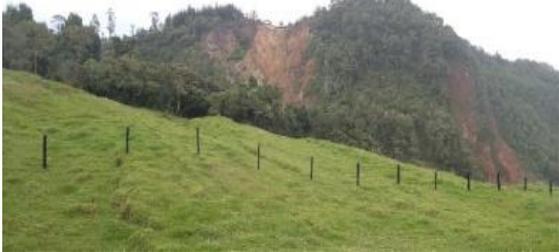
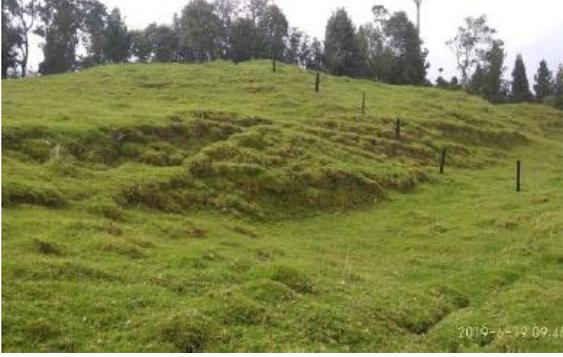
Figura 77 Deslizamientos parte alta Q. El Pailón		Figura 78 Procesos de reptación y escalonamiento

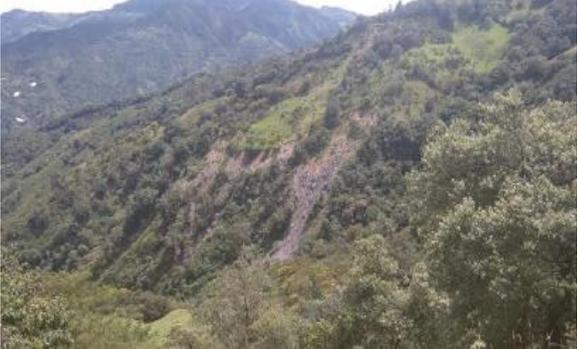
<p>Figura 79 Deslizamientos parte alta Q. El Rollo</p>

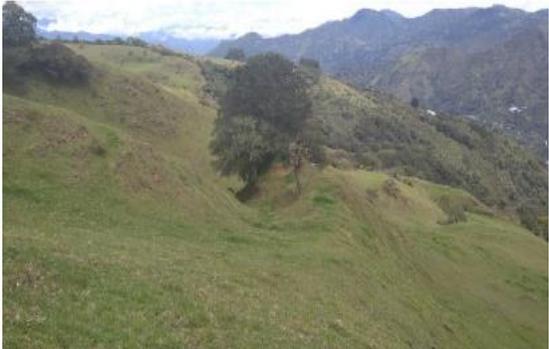
<p>Figura 80 Procesos de reptación parte alta Q. El Rollo</p>

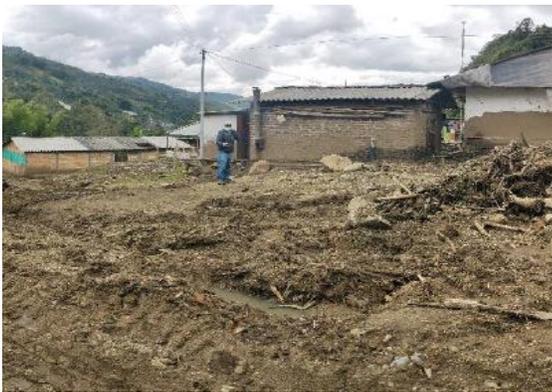
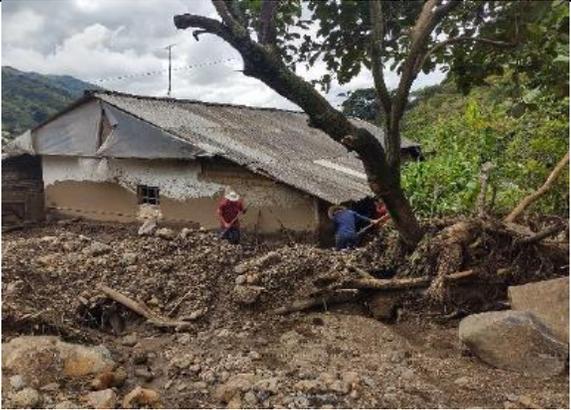
Este evento se presentó el día domingo 20 de diciembre del 2020 en horas de la tarde, después un día de intensas lluvias, donde se generaron deslizamientos en la parte alta de la ladera, los cuales represaron los drenajes intermitentes que alimentan el acueducto y abastecen alrededor de 25 viviendas del sector Los Castillos de la Vereda Mirado La Playa, desencadenado un flujo de lodos y rocas que causó daños por las inundaciones de lodo a las viviendas ubicadas en dicho sector, además de pérdidas de animales como gallinas y cuyes.

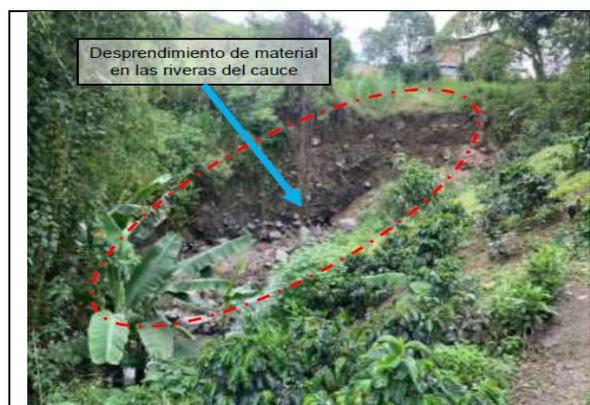
Se observaron deslizamientos rotacionales y traslacionales que aportaron material al flujo, se identificaron detritos de arena y grava, rocas y material vegetal que afectaron algunas viviendas del municipio. Se evidenció inestabilidad de vías y pérdida de banca en el flanco izquierdo del cauce de la quebrada Providencia, causadas por la alta capacidad erosiva de la corriente.

Figura 83 Deslizamiento en la rivera del cauce

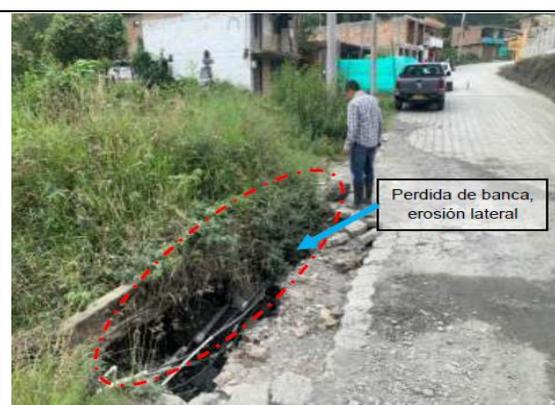
Figura 84 Pérdida de banca y erosión lateral

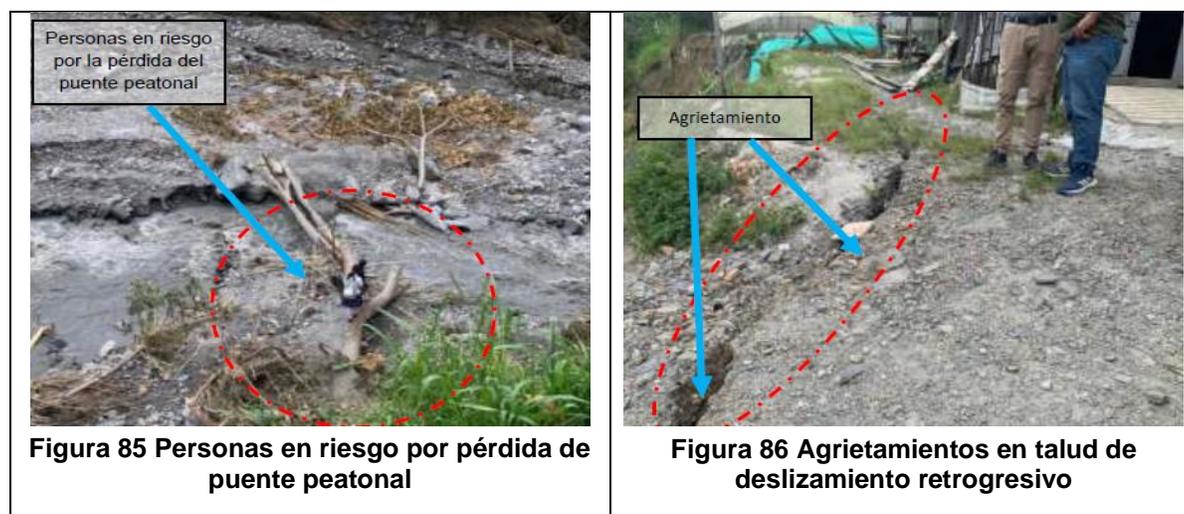
Se observó la acumulación de material de arrastre por avenidas torrenciales que llevaban consigo rocas, sedimentos, material vegetal y escombros; que finalmente ocasionaron la obstrucción y represamiento parcial del cauce del río Rollo; además se observa socavación lateral de taludes, fallas superficiales. Los deslizamientos se generaron principalmente sobre terrazas aluviales, sobre la cual se encuentran emplazadas en múltiples viviendas en el municipio de San Bernardo; que corresponde a la zona de inundación del río y representa un cambio geomorfológico en el cauce del mismo.

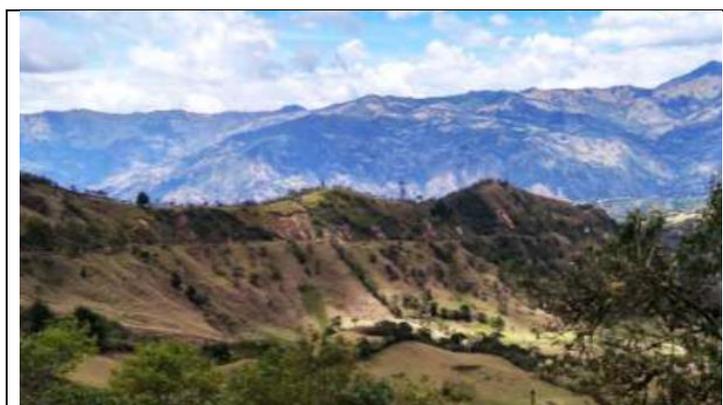
Se identificó que sobre el corredor vial que conduce del Municipio de Colón al Municipio de Belén, en la vereda Rincón, algunos sectores que presentan inestabilidad y se han generado deslizamientos.

Figura 87 Deslizamientos sobre el corredor vial Colón – Belén

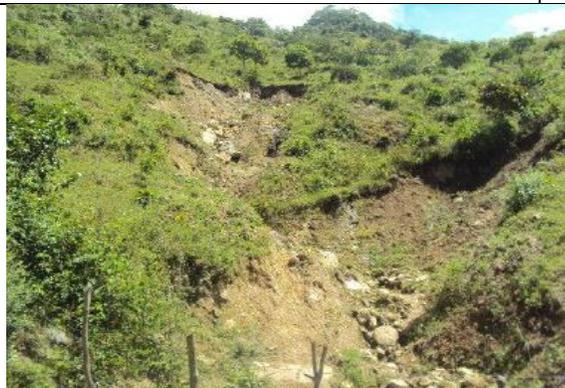
Figura 92 Deslizamiento traslacional con caída de piedra

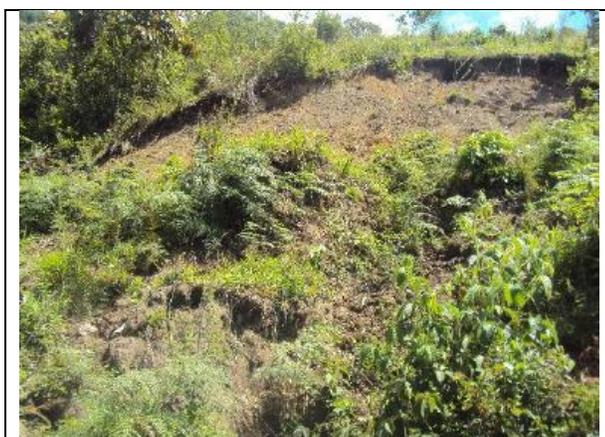
Se encontró un segundo evento en las coordenadas planas E: 1.004.532, N: 678.280, a una altura de 1.839 m.s.n.m., corresponde a un deslizamiento de tipo rotacional, en estado latente con una distribución retrogresiva.

Figura 93 Deslizamiento rotacional

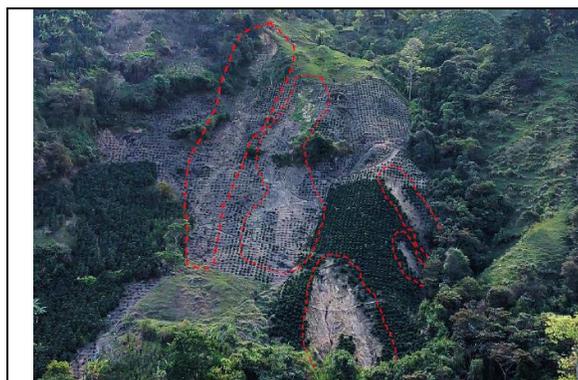
Figura 94 Enjambre de deslizamientos

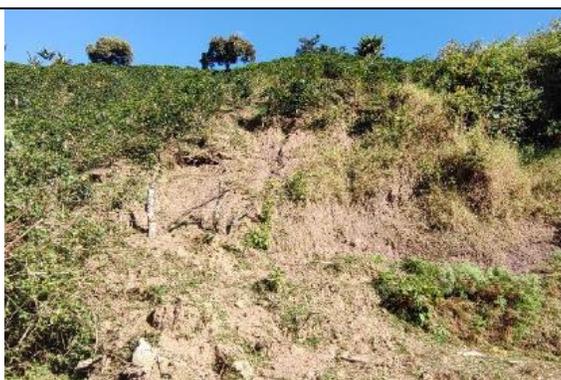
Figura 95 Deslizamientos traslacionales

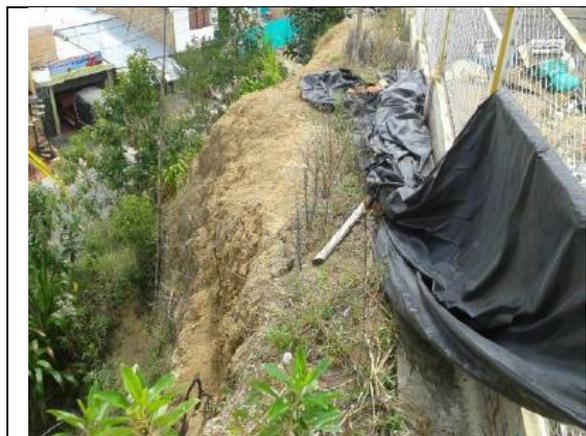
Figura 96 Punto crítico Barrio Panorámico

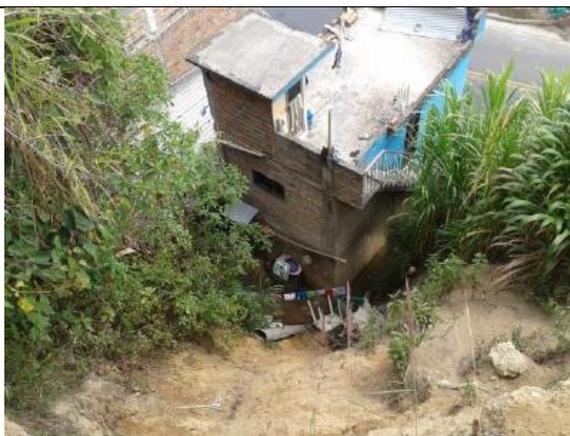
Un segundo punto crítico ubicado en el casco urbano, barrio Valencia, vía comprendida entre el sector la Cebollera y la entrada a la vereda La Pradera.

Figura 97 Punto crítico Barrio Valencia

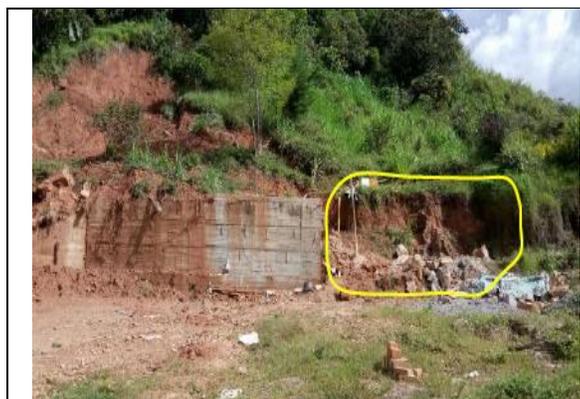
Figura 98 Zona de socavación

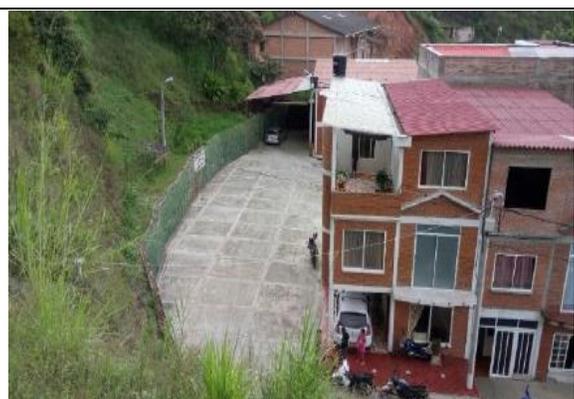
Figura 99 Área de influencia
