CORPORACION AUTONOMA REGIONAL DE NARIÑO		Versió:2	
	FORMATO INFORME, CONCEPTO TECNICO E INFORME DE CONTROL Y MONITOREO		Página: 11 de 17	Fecha: 05/04/2021
			Responsable: Subdirector (a) de Conocimiento y Evaluación Ambiental

INVENTARIO DE MOVIMIENTOS EN MASA DE LAS ZONAS NOR-ORIENTAL, ORIENTAL Y SUR DEL DEPARTAMENTO DE NARIÑO

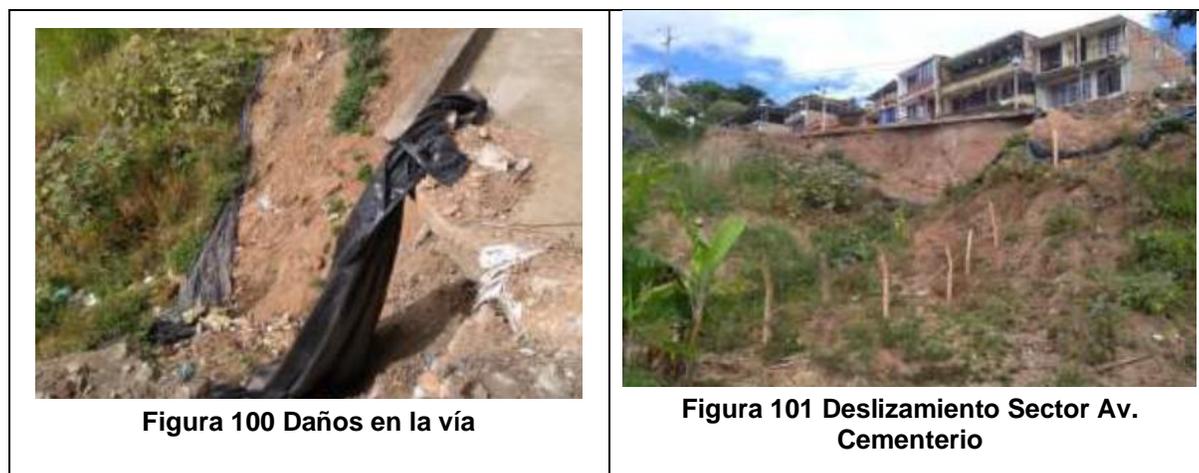
En la vereda La Fragua se observó un deslizamiento en un talud sobre el que se ubica una escuela, este movimiento en masa ha ocasionado daños en muros de contención de la escuela y de la vía, también se observó daños en la estructura donde se encuentra tubos de desagüe de la escuela.

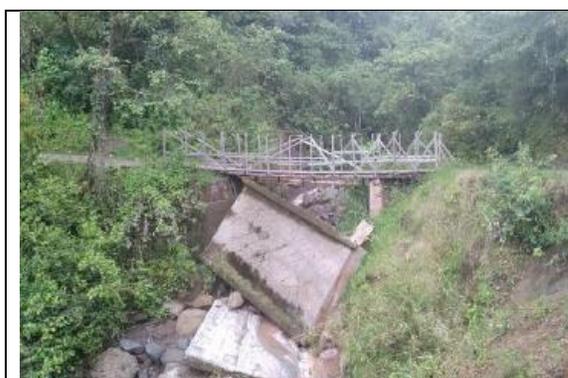
Figura 102 Puente destruido sector Las Palmas

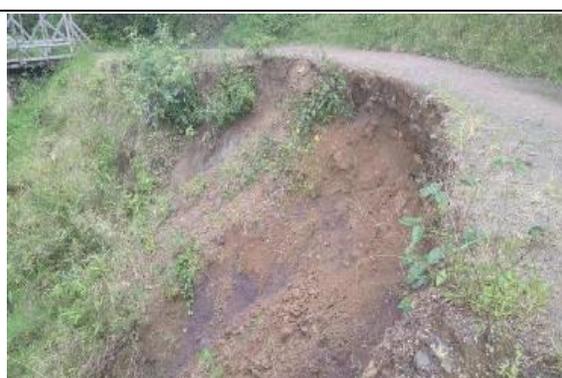
Figura 103 Pérdida de banca y deslizamientos

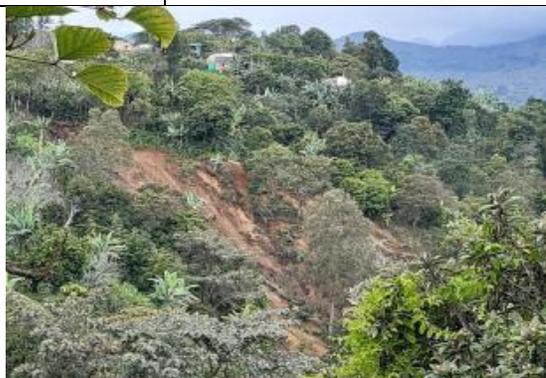
En el sector Cuchilla sobre las laderas del caserío se observó diversos deslizamientos, que causaron daños en cultivos de café, plátano y cítricos. Uno de los deslizamientos se localizó a pocos metros de la vivienda del señor Marino Barrios, en este punto se observaron suelos de textura areno arcillosa, con alta humedad y poca consistencia; donde las altas pendientes, los procesos erosivos y las actividades agrícolas, repercutieron en que estos suelos sean susceptibles a procesos de remoción en masa, y debido a las altas precipitaciones representaba una amenaza para esta población.

Figura 104 Deslizamiento y afectación vivienda señor Marino Barrios

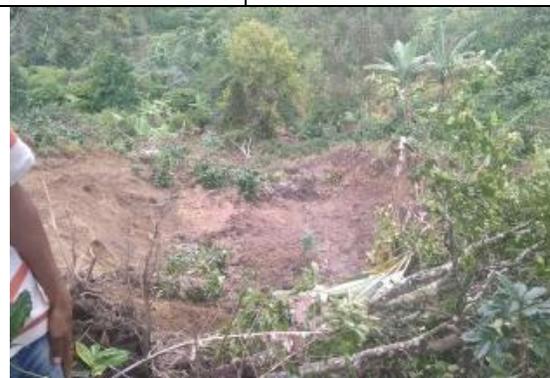
Figura 105 Deslizamiento y daños a cultivos del señor Barrios

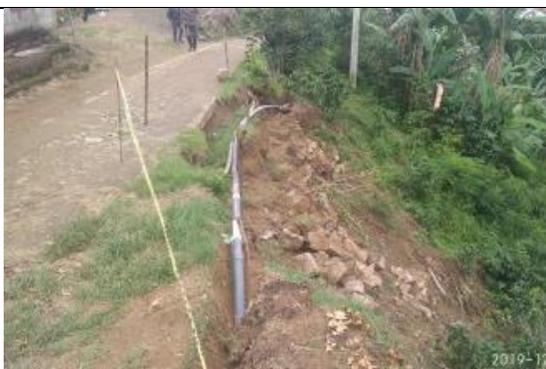
Sobre el cruce de la vía que conduce al sector La Cuchilla se observó pérdida de la banca, lo cual también generó inestabilidad en algunas viviendas que se ubican a pocos metros del talud. El material se desplazó ladera abajo cerca a algunas viviendas ubicadas en la parte media y baja de la ladera.

Figura 106 Pérdida de banca vía sector La Cuchilla

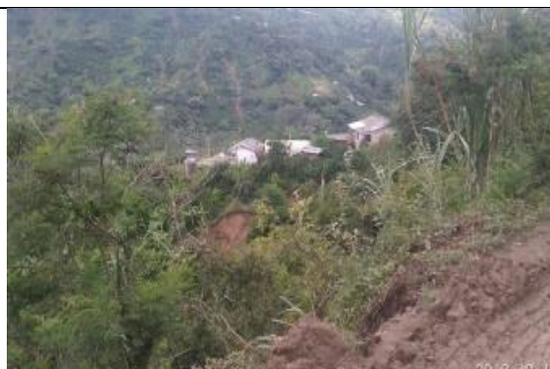
Figura 107 Pérdida de banca y deslizamientos sector La Cuchilla

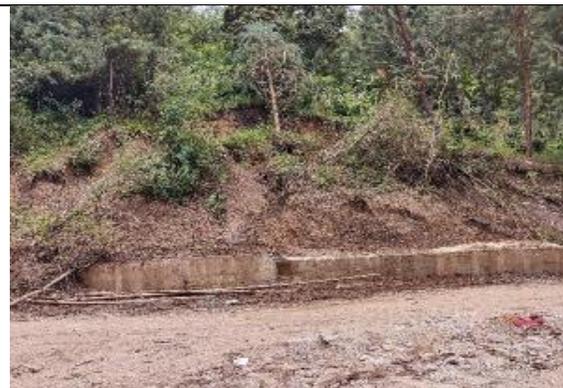
Figura 109 Deslizamientos en la vía que comunica al puente La Rogelia

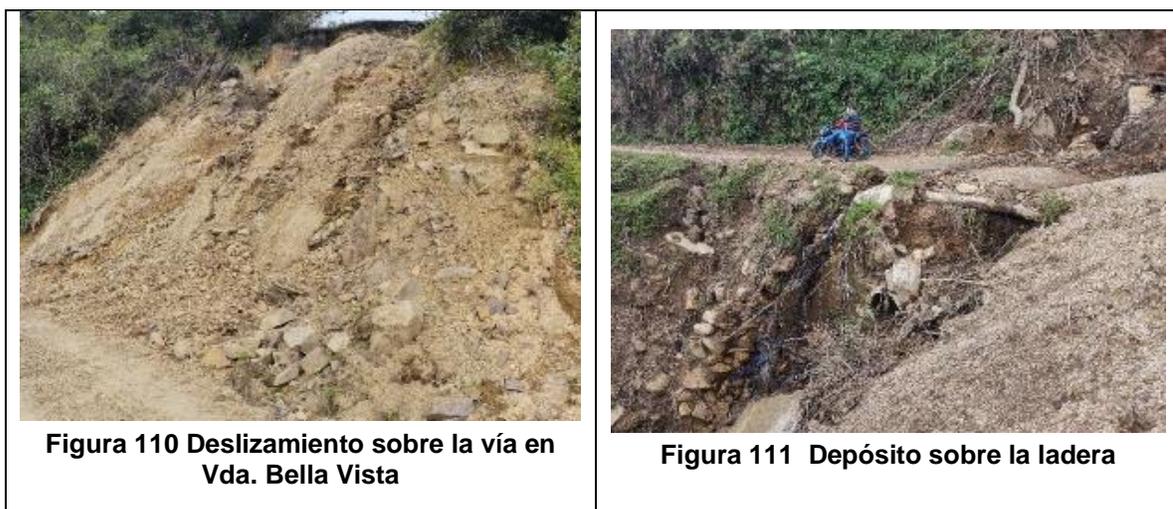
Por otra parte, en la vereda Bella Vista se observó un deslizamiento de tipo rotacional compuesto por rocas altamente fracturadas y con alto grado de meteorización. El material desplazado de este deslizamiento se depositó sobre la vía siguiendo ladera abajo y sobre el cauce de una fuente hídrica que pasa en este punto.

Este movimiento en masa causó daños en una tubería en cemento que canalizaba dicha quebrada, además de generar inestabilidad en los taludes y amenazar con pérdida de banca.

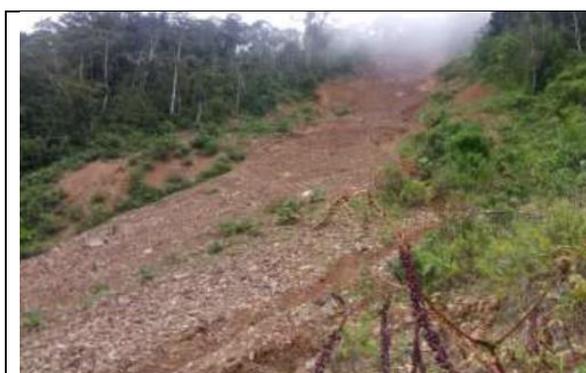
En la vereda las Cañadas se observó un movimiento en masa que ponía en riesgo un centro educativo y alrededor de 20 viviendas. El deslizamiento tuvo una longitud aproximada de 90 metros tomados desde la corona hasta el pie del talud y un ancho de 30 metros aproximadamente, el material correspondía a un coluvión matriz soportado donde los clastos son rocas meta – sedimentarias (meta lodolitas y pizarras), y la matriz areno limosa de color amarillo – rojizo producto de la meteorización de rocas sedimentarias; este material tiene una plasticidad y humedad moderada, con poca compactación. El movimiento en masa se presentó en un talud con una pendiente entre 60° y 70°, done en la parte alta se observaron grietas de tensión indicando un deslizamiento de tipo retrogresivo.

Figura 112 Deslizamiento Vda. Las Cañadas visto al pie

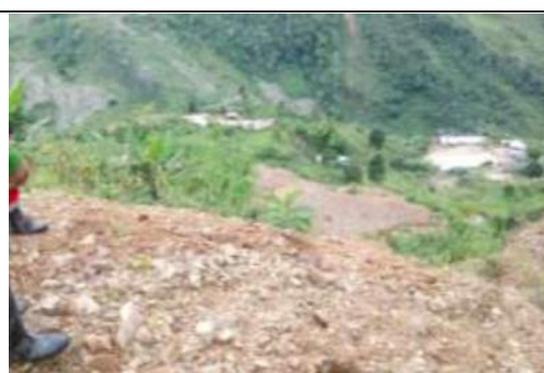
Figura 113 Deslizamiento Vda. Las Cañadas visto desde la corona

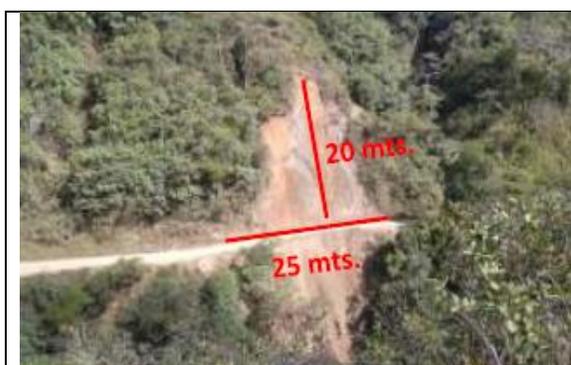
El día 2 de noviembre de 2018 se realizó una visita técnica de seguimiento en el Municipio de El Peñol. En el sector El Hueco, se observó un deslizamiento de gran magnitud de aproximadamente 20 metros de longitud tomado desde la corona hasta el pie del deslizamiento y un ancho de 25 metros tomado al pie del talud, se observó alrededor de 1 metro de espesor del material que se desprendió del deslizamiento. Por otro lado, sobre la vía que comunica desde el casco urbano hasta la vereda Pandango, se observaron varios taludes inestables donde se presentaron diversos deslizamientos.

Figura 114 Deslizamiento sector El Hueco

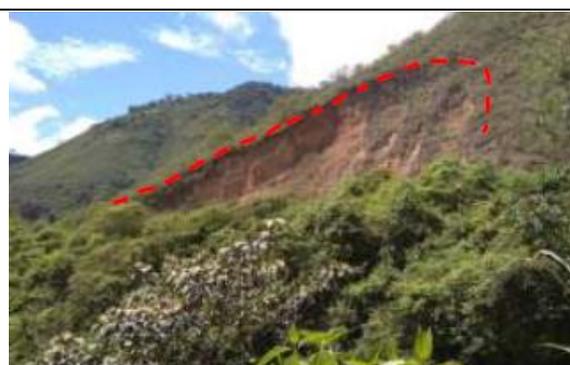
Figura 115 Deslizamiento vereda Pandango

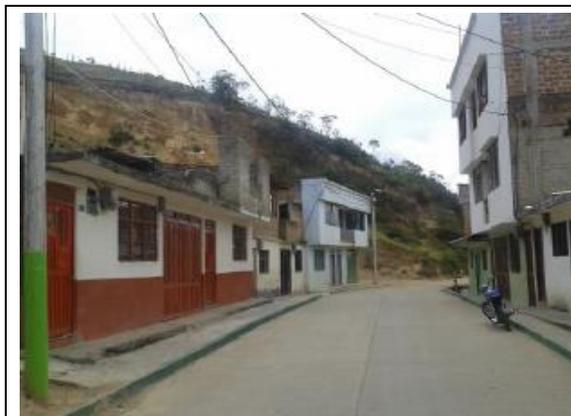
Figura 118 Viviendas ubicadas en el pie del talud

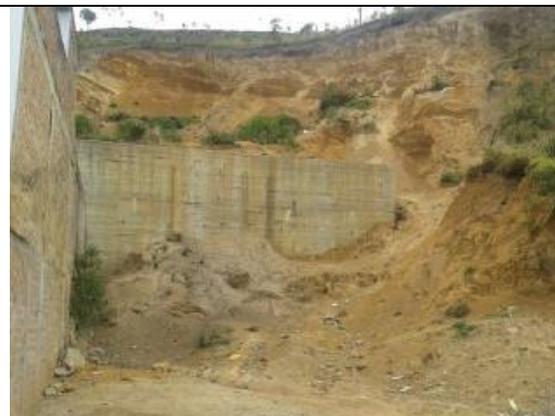
Figura 119 Muro de contención y deslizamiento

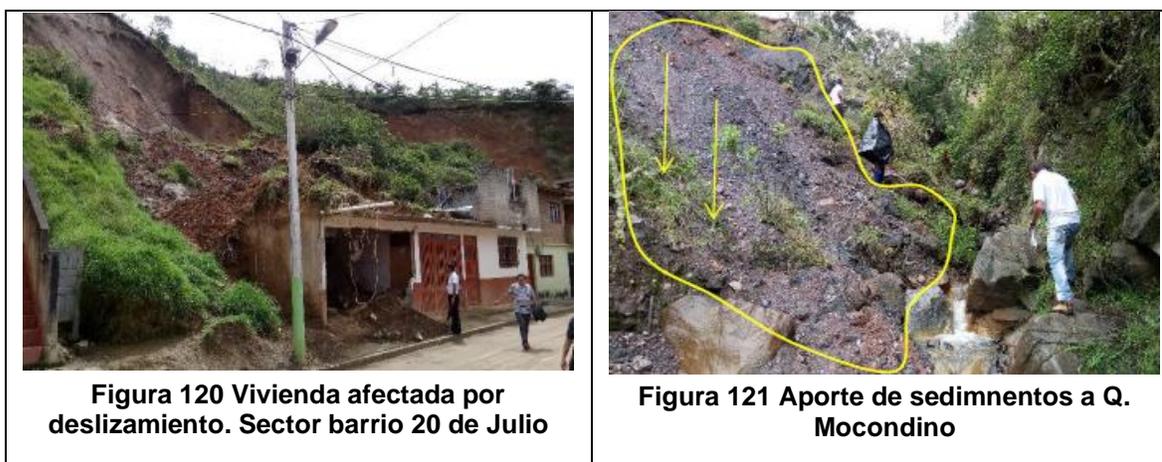
Figura 120 Vivienda afectada por deslizamiento. Sector barrio 20 de Julio

Figura 121 Aporte de sedimentos a Q. Mocondino

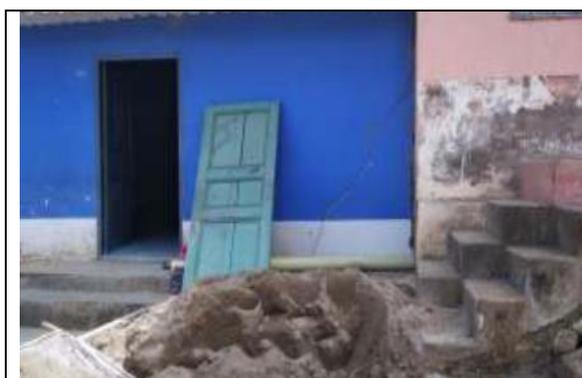
En el sector del corregimiento de Granada se observó que las viviendas tenían grietas en pisos y paredes resaltando que muchas de ellas son construcciones antiguas. La afectación se produjo desde años atrás en el 2010 por un movimiento en masa de gran magnitud.

Figura 122 Vivienda afectada 1

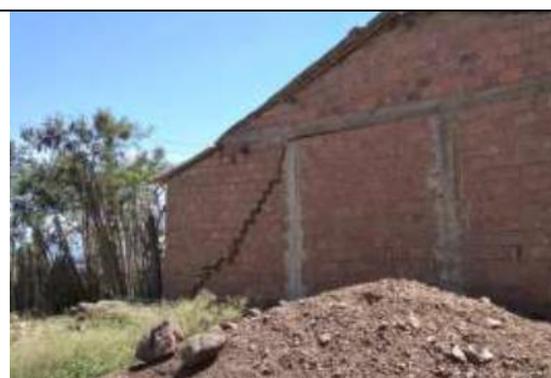
Figura 123 Vivienda afectada 2

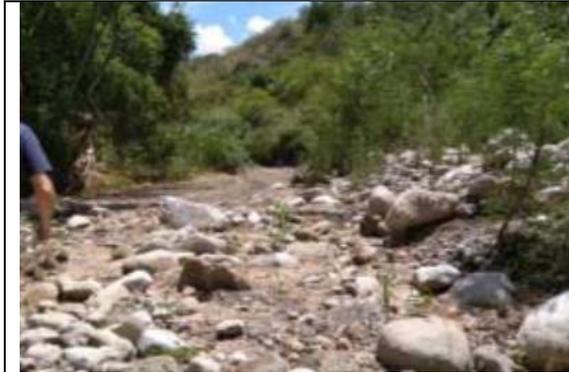
Por otra parte, en la quebrada Las Juntas el 11 de marzo de 2017 ocurrió una avenida torrencial, en la cual se observaron algunas viviendas ubicadas a pocos metros del borde de la quebrada exponiéndose a un alto riesgo de afectación.

Figura 124 Depósitos aluviales

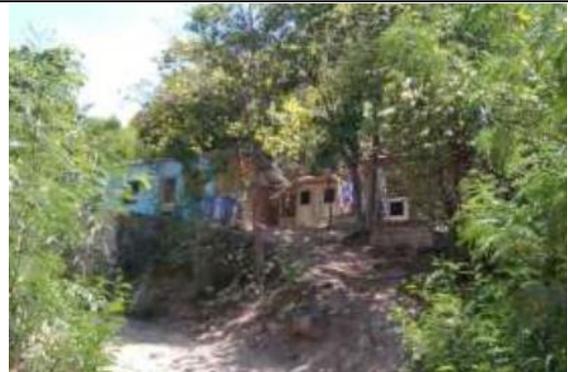
Figura 125 Viviendas en riesgo

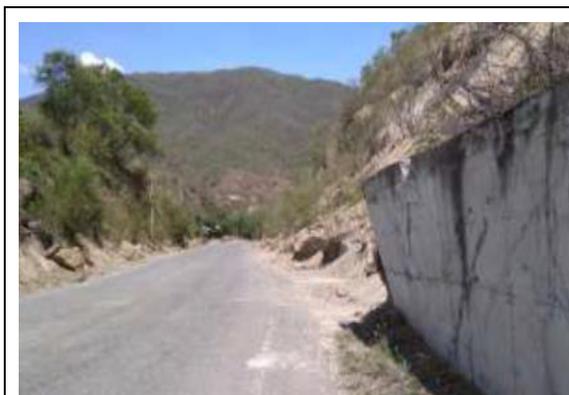
Sobre la vía panamericana que conduce al Municipio de Taminango y al sector El Remolino, se observaron algunas zonas de inestabilidad, donde las rocas se encontraron altamente fracturadas y en algunos puntos poco consolidados. Se observaron algunos muros de contención dañados y algunas zonas expuestas donde la caída de roca representó un riesgo para las personas y vehículos que transitan la vía.

Figura 126 Muro de contención dañado

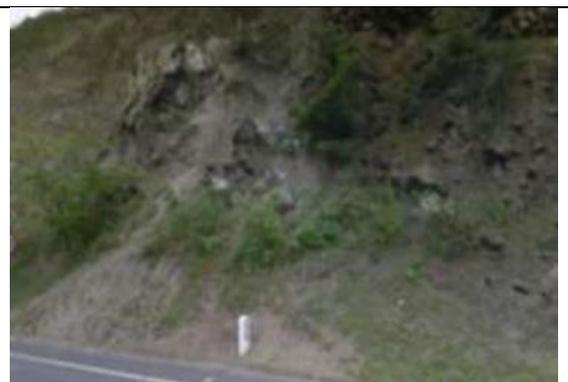
Figura 127 Roca fracturada y caída de roca a la vía

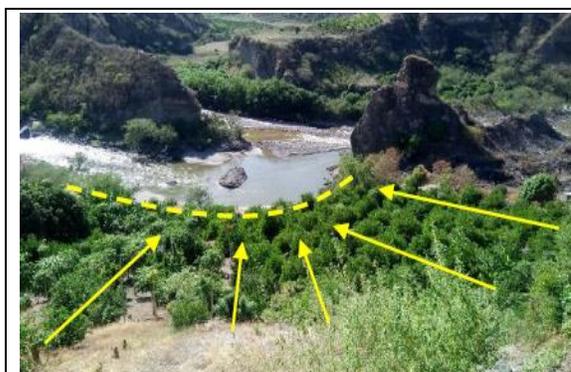
Se evidenciaron malos olores, resultado del uso indiscriminado de agroquímicos, mala disposición de residuos sólidos y estancamiento de aguas. Además, se encontró aprovechamiento de arena en una cantera sin permisos ambientales.

Figura 128 Área de influencia

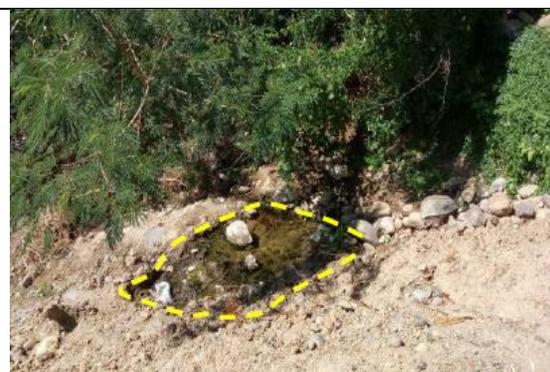
Se evidenció como el crecimiento de los niveles de agua han afectado al inundar los recursos existentes como: cultivos de limón, pastos y espacios naturales.

Figura 129 Área de infiltración hídrica

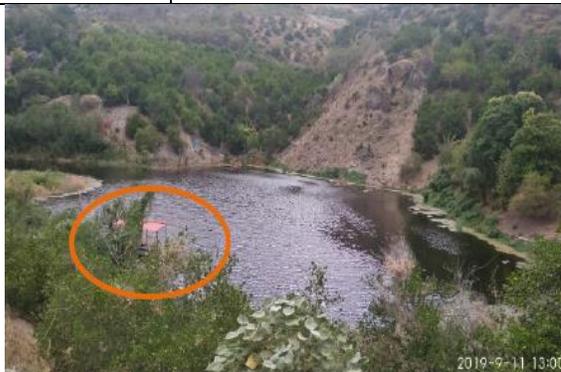
El día 11 de septiembre del año 2019 se realizó una visita de seguimiento a la vereda Río Grande del municipio de El Rosario específicamente al sector denominado “Laguna verde”, donde se pudo observar que el nivel de agua aumentó con respecto a lo evidenciado el año 2018, de igual manera la maquinaria que drenaba el agua no se encontró en funcionamiento. Se evidenciaron daños en las tuberías de impulsión.

Figura 132 Estado actual de la laguna año 2019

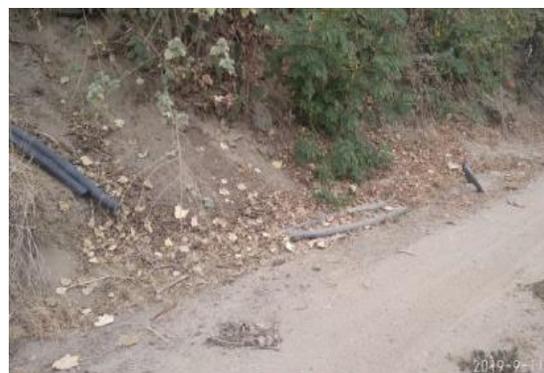
Figura 133 Mangueras rotas

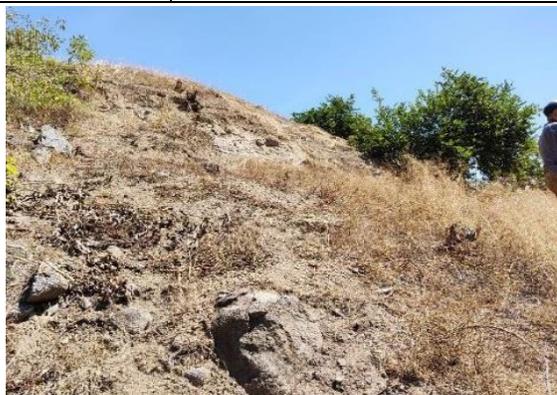
Figura 134 Depósitos de vertiente

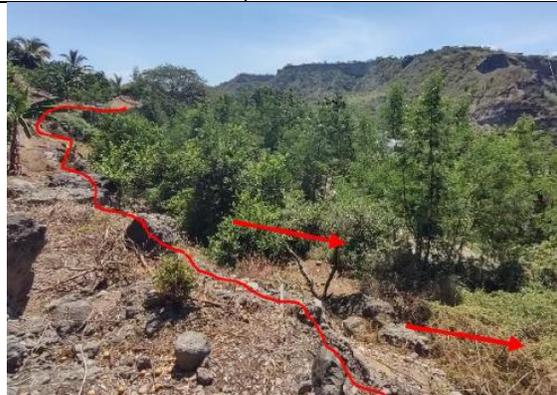
Figura 135 Escarpe movimiento en masa

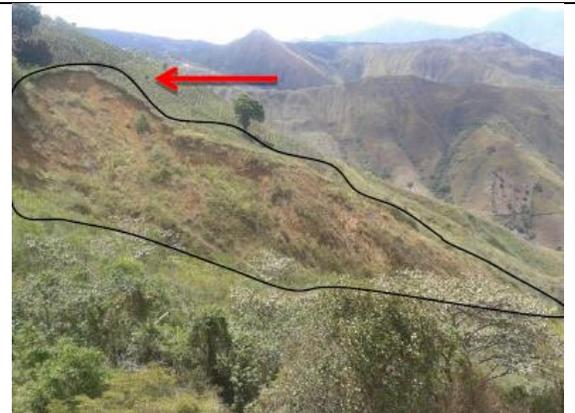
Figura 137 Deslizamiento traslacional

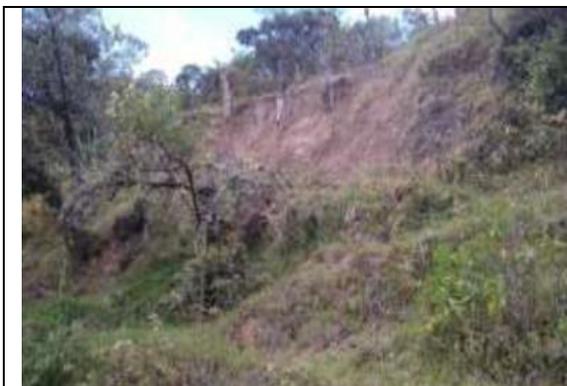
En la vereda El Cofre se observó un movimiento en masa, donde se identificó deslizamientos, hundimientos, grietas y escalonamiento, este punto está ubicado en las coordenadas N: 659240 – E: 985200 a una altura de 2.170 m.s.n.m., en el momento de la visita se encontró relativamente estable, sin embargo, se evidenció desprendimiento de material vegetal y la presencia de surcos que indicaron movimiento lento del terreno, donde la acumulación de agua y el sobrepastoreo generan peso en el terreno permitiendo que este tenga un continuo movimiento.

Figura 138 Deslizamiento Vda. El Cofre

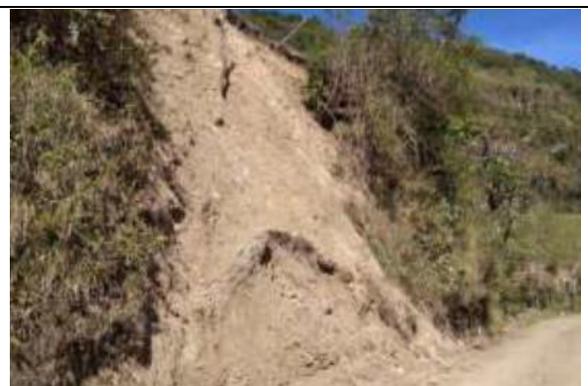
En la vereda San Gerardo se presentaron series de deslizamientos que caen sobre la vía, se observó material saprolítico y suelos residuales que provienen de la descomposición de rocas andesíticas que afloran en el sector.

Figura 139 Deslizamiento Vda. Sn Gerardo

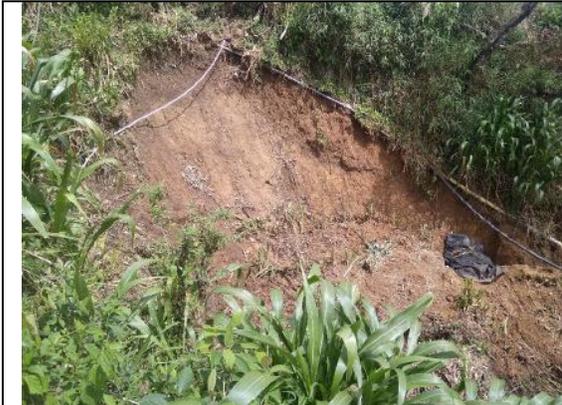
Figura 140 Deslizamiento tipo rotacional – Sector Santa Cecilia

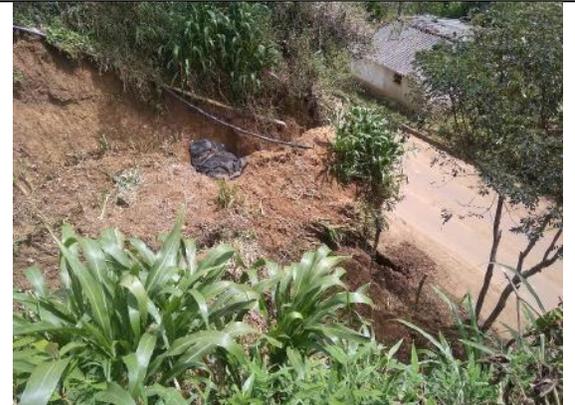
Figura 141 Material desplazado – cuerpo de deslizamiento

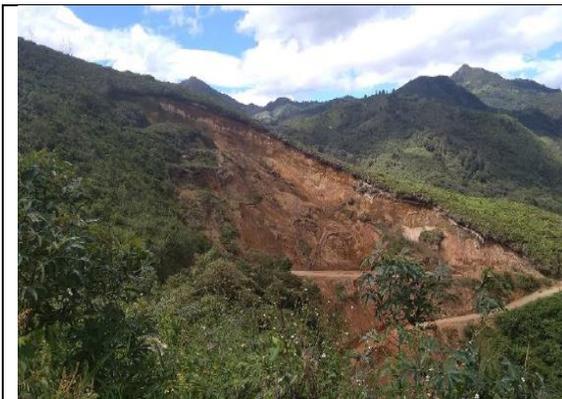
En el sector El Carmen sobre la vía que conduce al centro poblado, se evidenció un deslizamiento de tipo rotacional de gran magnitud. El deslizamiento presentaba un movimiento escalonado o aterrazado.

Figura 142 Deslizamiento vía El Carmen

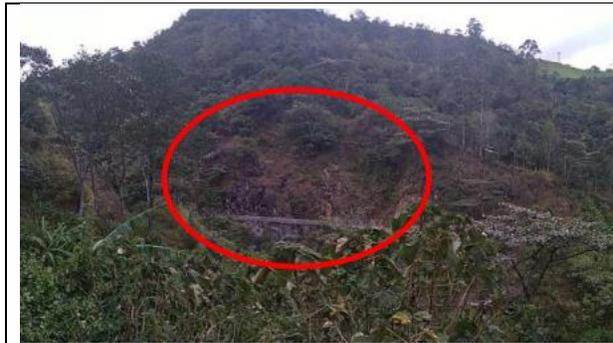
algunos puntos cercanos al puente donde los deslizamientos se encuentran activos. También se observa socavamiento por acción del Río en la parte baja del talud.

Figura 144 Zona de inestabilidad margen derecho Río Azufral.

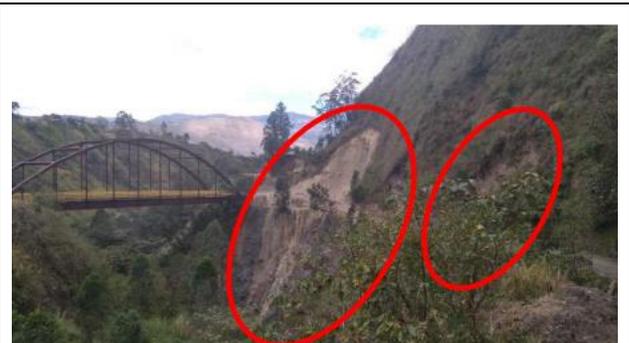
Figura 145. Deslizamientos activos

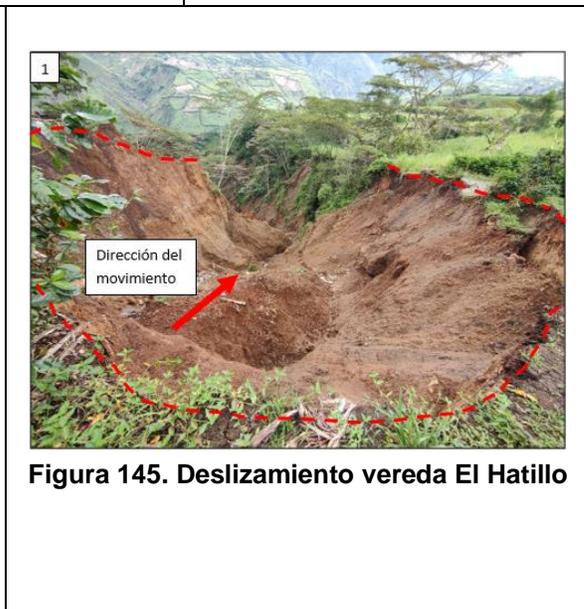
El día 18 de mayo de 2022, se realizó un recorrido por el área de interés en la vereda el Hatillo en coordenadas **X: 77°29'47.0"**, **Y: 1°15'03.9"**, **H: 1537 m.s.n.m.**, donde se evidenció un deslizamiento rotacional de gran magnitud e intensidad, donde se identificaron: escape principal o corona del deslizamiento, el cuerpo del deslizamiento y la zona de depositación final, de un deslizamiento de grandes magnitudes que produjo graves daños en la vía que comunica a la vereda El Hatillo con el casco urbano del municipio de Consacá, dejando incomunicados a los habitantes del sector.

Figura 145. Deslizamiento vereda El Hatillo

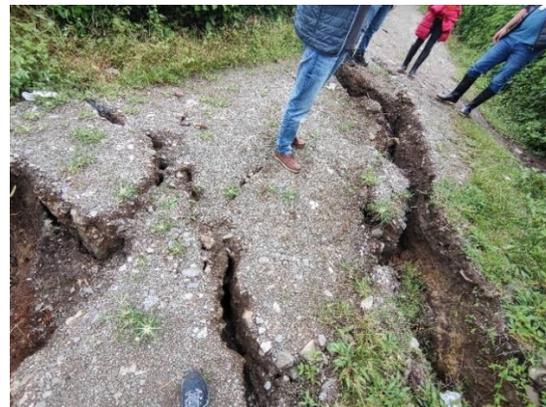
En la parte alta del deslizamiento (corona del deslizamiento), se presentan grietas de tensión que indican inestabilidad en el terreno, las cuales pueden incrementar en su apertura y magnitud, generando el avance del proceso erosivo.

Figura 146. Agrietamiento vereda El Hatillo

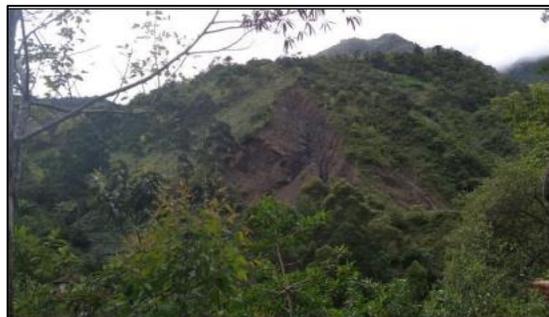
Figura 147. Deslizamiento vía Ancuya-Guaitarilla

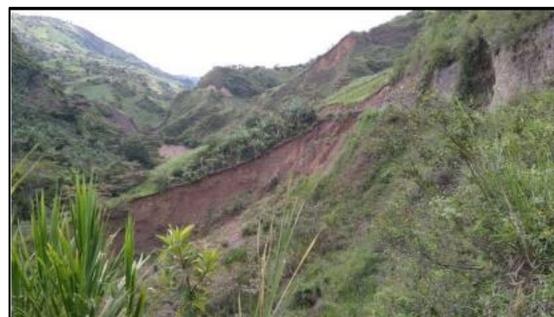
Figura 148. Deslizamiento vía Ancuya-Guaitarilla

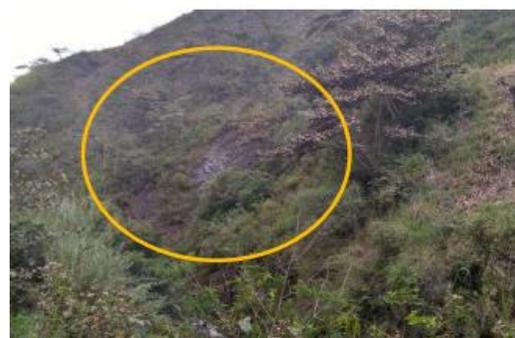
Figura 150. Deslizamiento laderas río Papayal

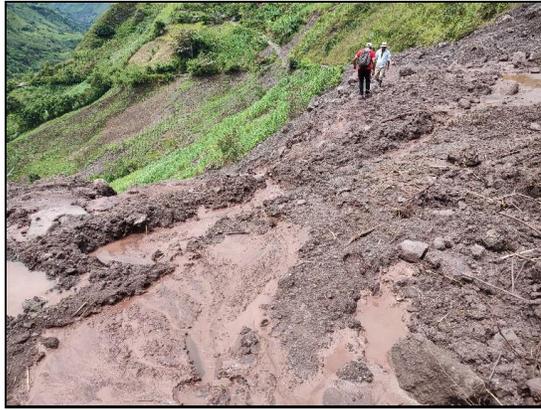
- En la vereda **La Floresta** se evidenció un deslizamiento de tipo traslacional con medidas aproximadas de 20 m de alto y 40 m de largo, presenta escorrentía superficial y saturación del suelo, el deslizamiento obstruyó la vía que comunica a las veredas La Floresta y El Limonal con el casco urbano del municipio, a la vez el deslizamiento afectó cultivos de caña y café. En los predios del señor Baudilio David Pantoja se evidenciaron grietas de tensión indicando inestabilidad del terreno y deslizamientos que afectan a las viviendas cercanas, cultivos de caña y frijol.

Figura 151. Deslizamiento traslacional vereda La Floresta

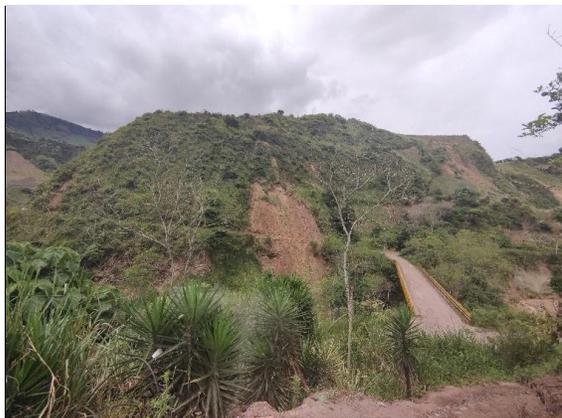
- En la vereda **El Limonal** se evidenció un deslizamiento de tipo traslacional que se encuentra obstruyendo la vía que comunica con los municipios de Sandoná y Consacá, así mismo, se encuentra el denominado “Puente Amarillo” que comunica con los municipios de Sandoná y Consacá, el cual presenta grietas de tensión en sus dos extremos, lo cual podría evidenciar inestabilidad y riesgo de colapso.

Figura 151. Deslizamiento traslacional vereda El Limonar

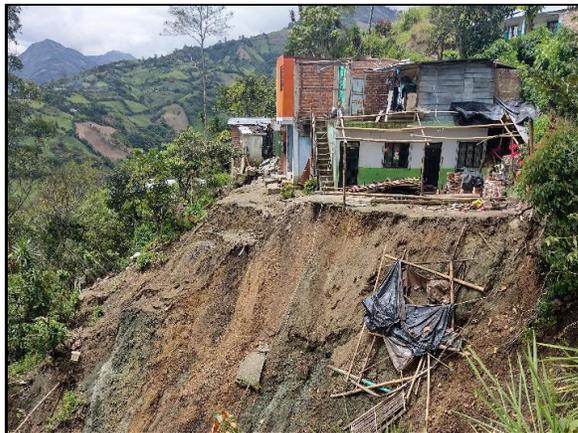
Se observa un deslizamiento que por sus características se puede clasificar como rotacional retrogresivo, generado en suelos residuales de textura limo-arcillosa, infrayacidos por rocas altamente fracturadas. El deslizamiento se encuentra atravesado por una quebrada de nombre indeterminado, la cual acelera el proceso erosivo. En la corona del deslizamiento se encuentran siete viviendas en condición de riesgo y presentan indicios de fracturamiento estructural.

Figura 153. Deslizamiento rotacional retrogresivo vereda Piedra Larga

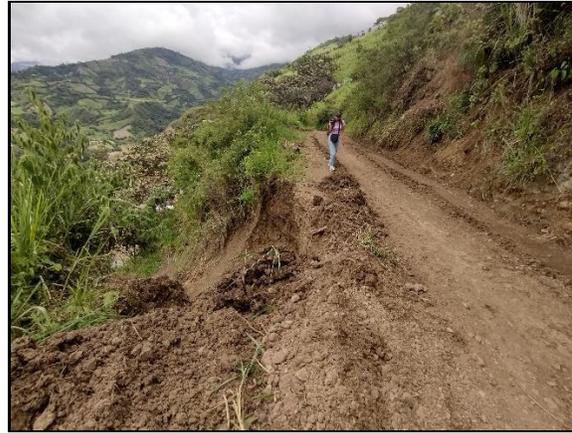
- Se presenta pérdida de banca, hundimientos y agrietamientos en varios sectores de la vía que conduce desde el casco urbano hasta las **veredas Piedra Larga y Cocha Blanca**. Se observa un inadecuado manejo de vertimientos de las viviendas que se encuentran en la zona, así mismo, no se observan cunetas y alcantarillas que brinden un adecuado manejo de las aguas de escorrentía, lo cual acelera los procesos de remoción en masa.

Figura 154. Deslizamiento vereda Cocha Blanca

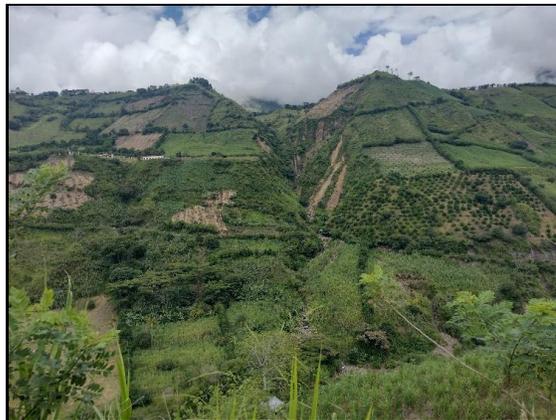
- En el **sector Chinguan**, entre la vía Ancuya – Sandoná, se observa un cauce de nombre indeterminado que presenta alta pendiente, deslizamientos superficiales en la parte alta, rocas de tamaño promedio entre 40cm y 1m y características de torrencialidad. Teniendo en cuenta lo mencionado anteriormente, se evidencia que en la zona se han presentado y se seguirán presentando avenidas torrenciales, lo cual genera riesgo la integridad que las personas que transitan por la zona y podría afectar la movilidad de la vía. Se observa que recientemente se ha construido una estructura hidráulica tipo box culvert, donde se evidencia que el diseño no es adecuado, considerando que no tiene la capacidad hidráulica suficiente para evacuar el caudal líquido y solido que se genera en la quebrada. **X: 1.2687100, Y: -77.5089270.**

Figura 155. Deslizamientos sector Chinguan.

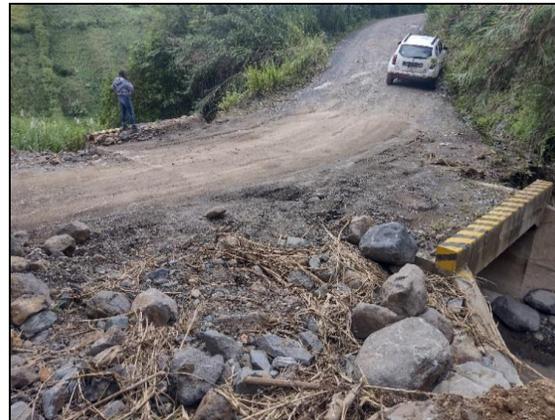
Figura 156. Avenida torrencial sector Chinguan.

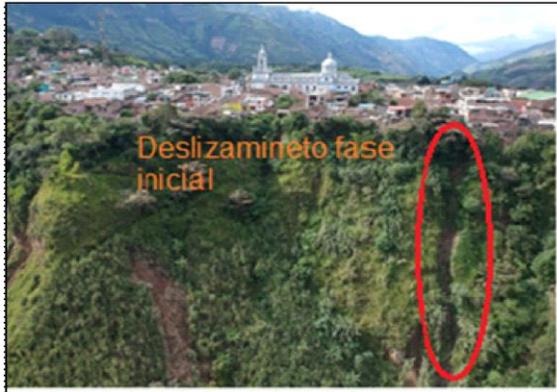
- En la parte posterior del **sector denominado Pupura**, existen aproximadamente 30 viviendas de una y dos plantas, las cuales se encuentra ubicadas en la Carrera 1. Dichas edificaciones pueden verse afectadas por movimientos en masa, debido al alta pendiente (mayor a 50°), falta de cobertura vegetal natural, existencia única de monocultivo de caña, evidencias de saturación de agua, inadecuado manejo de drenajes de las viviendas que se emplazan en el sector. **Y:** 1,260555, **X:** -77.513194, **H:** 1.352 m.s.n.m.

Figura 157. Deslizamientos sector Púrpura

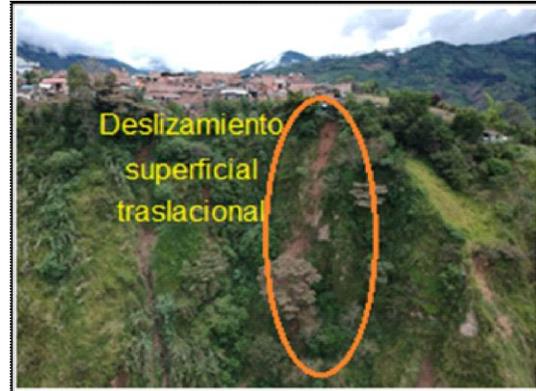
Figura 158. Deslizamiento traslacional sector Púrpura.

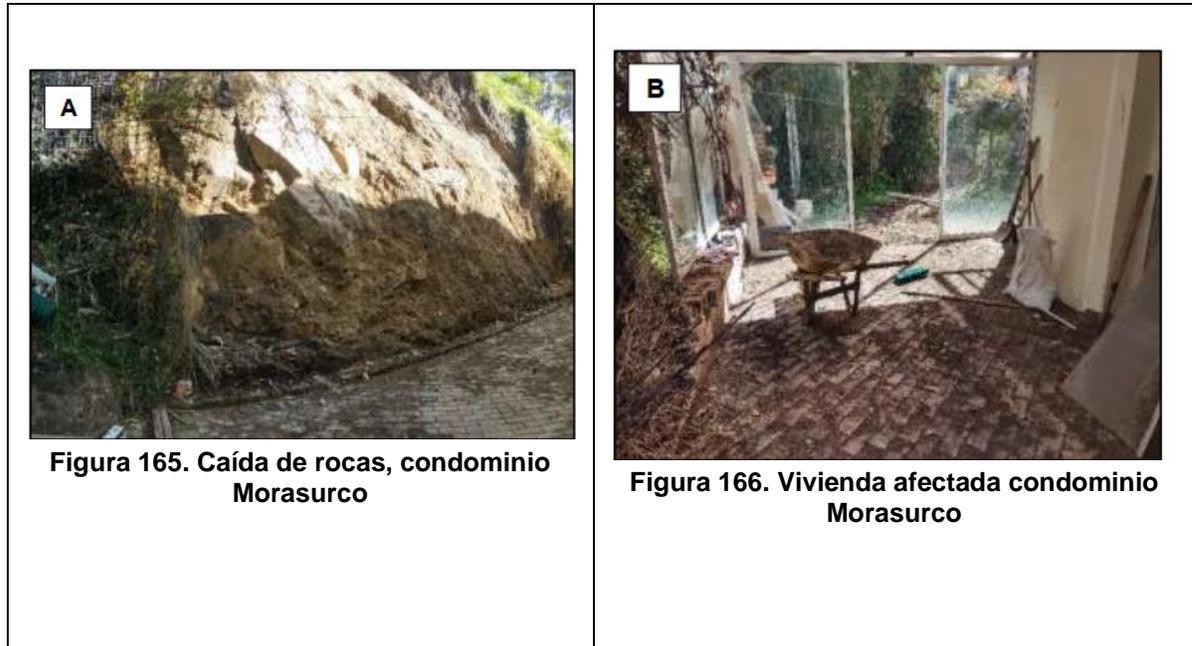
el talud presenta inestabilidad debido a que el material que se encuentra corresponde a rocas altamente fracturadas y además presentan un alto grado de meteorización que forman suelos residuales de arcilla limosa de humedad moderada y baja consistencia, los cuales se pueden remover ante el aumento de la concentración de agua entre fracturas de las rocas y de los poros, cuando se trata de suelos, haciendo que finalmente colapsen.

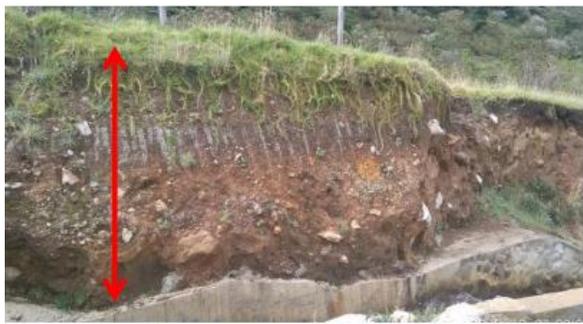
Figura 167. Depósito Coluvial (Terraza natural) Daza.

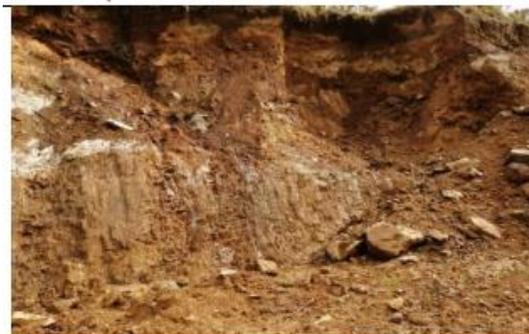
Figura 168. Depósito coluvial.

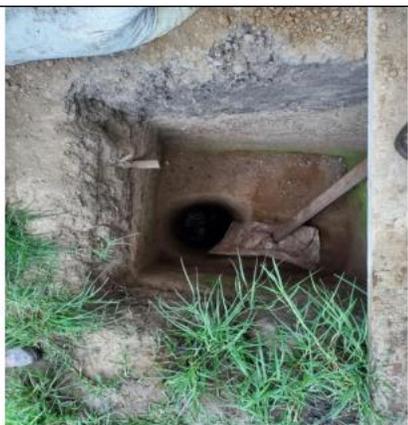
Figura 169. Sistema Artesanal de Disposición final de vertimientos, barrio Mirador de Dios

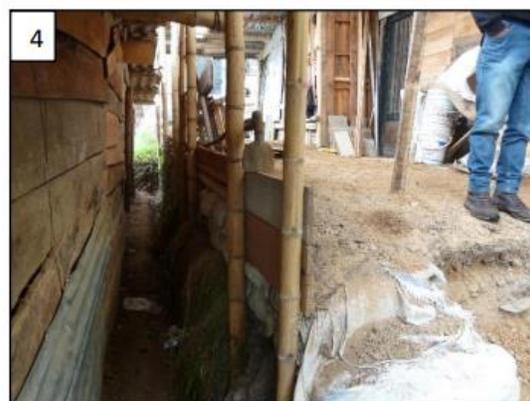
Figura 170. Sostenimiento de viviendas con guadua, estopas y madera

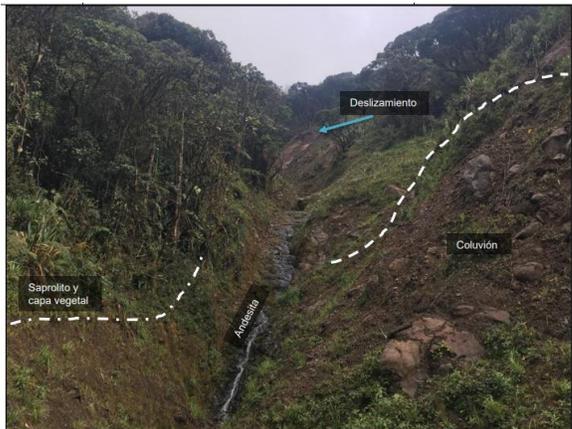
El Encano: Durante la visita, sobre la vía Pasto – El Encano, se evidenció un deslizamiento rotacional activo y un depósito asociado al mismo; una superficie de falla cóncava, presentando un escarpe principal hacia la parte más alta de la ladera. El movimiento en masa generado tiene una corona de 20 metros y 50 metros de altura. Sobre la margen izquierda de la carretera (Pasto-El Encano) se encuentra un coluvión de 10 metros de alto y 8 metros de ancho, el cual está en contacto con andesitas y con material saprolítico producto de la alteración de rocas volcánicas. Sobre el coluvión se encuentra una nueva superficie de deslizamiento, ubicada en la parte superior de la ladera, que posee una cobertura de bosque denso y un escarpe aproximado de 3 metros. Geomorfológicamente, el deslizamiento se encuentra ubicado sobre una ladera erosiva, con pendientes que oscilan entre los 60 y 70°. El material removido es de tamaño variado, de origen volcánico, poco consolidado, con humedad alta, los bloques de roca presentan meteorización esferoidal y en la roca in situ se observan grados de meteorización y alteración media, lo que genera propensividad a condiciones altas de erosión del terreno. Con respecto a la infraestructura asociada a la zona, se encontró un Box Culvert con una capacidad de 90 cm de diámetro, el cual controla el caudal de la quebrada y la escorrentía sobre el talud.

Figura 171. Deslizamiento sobre la vía Pasto-El Encano.

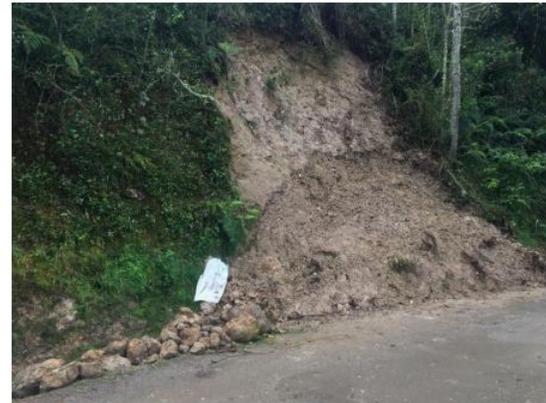
Figura 172. Deslizamiento traslacional vereda Mojondinoy.

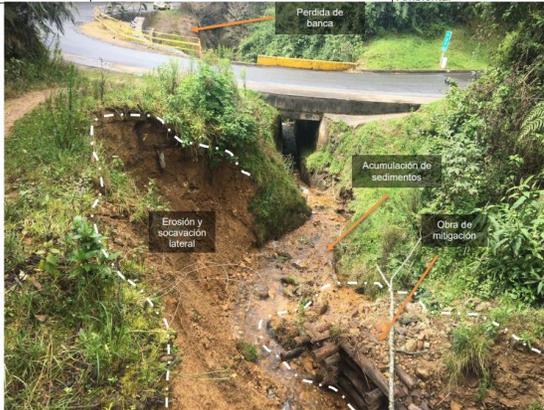
Figura 171. Avenida torrencial sobre la vía Pasto- El Encano.

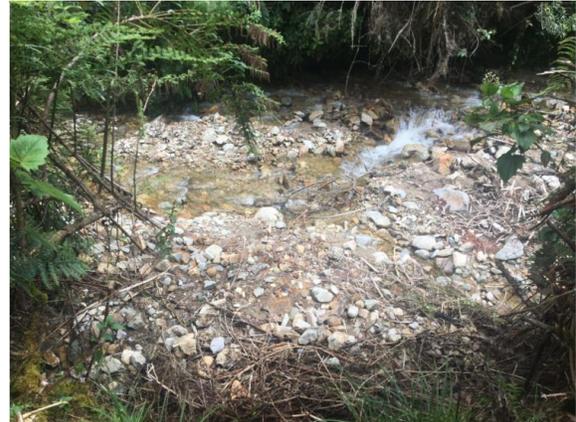
Figura 172. Avenida torrencial vereda El Motilón

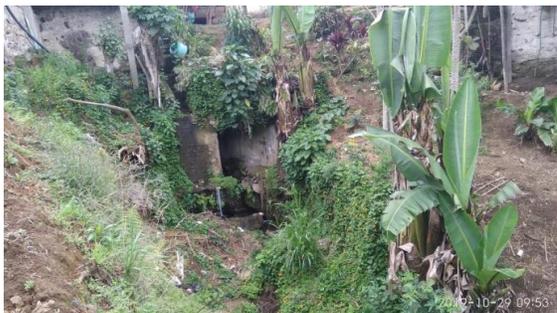
Figura 174. Box Culvert- taludes inestables

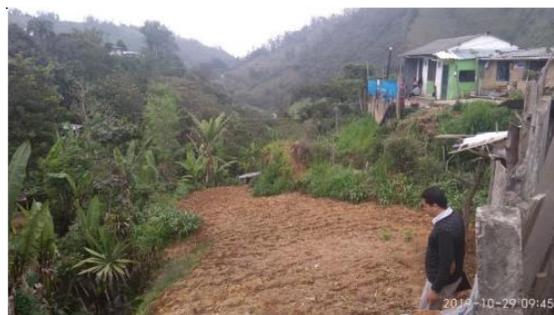
Figura 175. Talud inestable utilizado para cultivos

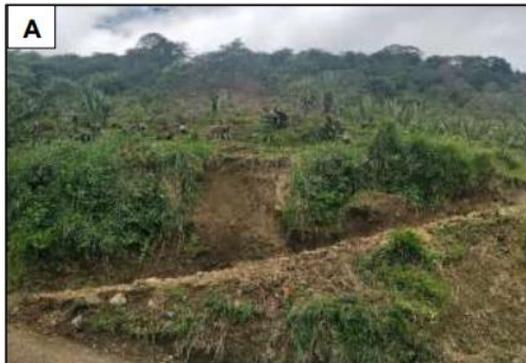
Debido a las altas lluvias, en el mes de marzo del año 2021, se presentó un deslizamiento tipo flujo, el cual se generó en la parte alta de la ladera. Este movimiento removió la capa de materia orgánica y parte de saprolito con textura areno - arcilloso, donde el material causó pérdidas de cultivos de caña, y se depositó sobre la vía hasta el techo de una vivienda, causando daños estructurales y poniendo en riesgo a los habitantes de esta. En las laderas de este sector se observan procesos de reptación marcados, donde el terreno tiene morfologías cóncavas y convexas, lo cual indica que el terreno presenta movimientos lentos e imperceptibles, los cuales se aceleran la ocurrencia de dichos deslizamientos.

Figura 176. Vista general del deslizamiento

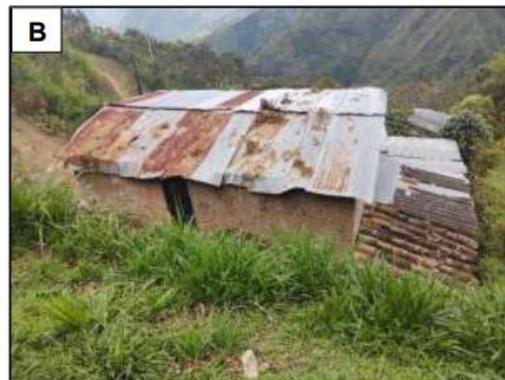
Figura 177. Daños en la vivienda

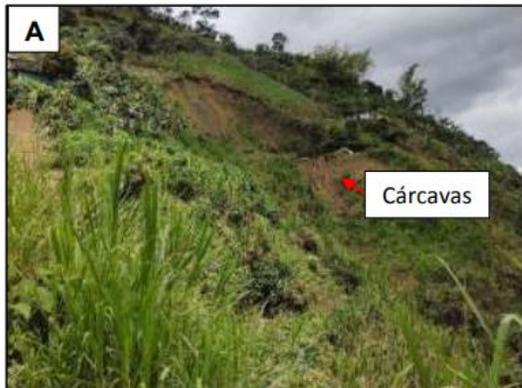
En el siguiente punto se presentó un deslizamiento al parecer de tipo rotacional, compuesto por suelos altamente meteorizados con textura areno - arcilloso, pocos compactos y humedad alta – media. En la ladera abajo del deslizamiento, se presentan cárcavas bien marcadas con una profundidad de aproximadamente 60 cm, esto indica que se presentan procesos erosivos activos debido a la gran cantidad de agua de escorrentía, vertimientos residuales y además que, en esta ladera, se observa un nacimiento de agua, todas estas condiciones permiten que estos procesos sigan avanzando, generando inestabilidad en la zona.

Figura 178. Vista general del deslizamiento

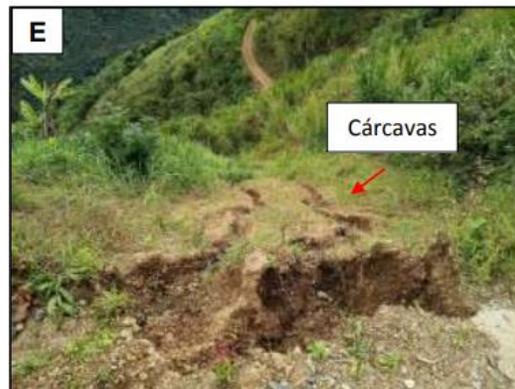
Figura 179. Procesos de erosión tipo cárcavas

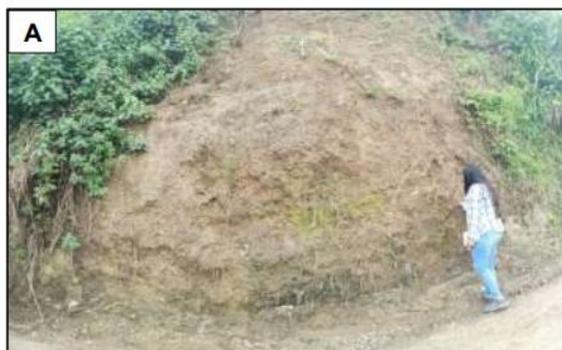
En este punto se observa un deslizamiento, compuesto por rocas ígneas altamente fracturadas y con alto grado de meteorización que forman suelos residuales con textura arcillosa, poco compactos, plasticidad media y alta humedad, debido a que en la zona se presentan varios nacimientos de agua y no hay un buen manejo de agua de escorrentía y ésta se filtra por las laderas. Por el desprendimiento del material se genera inestabilidad sobre el talud, esto genera un riesgo para las viviendas ubicadas en la parte alta de la ladera. Es por esto que, se debe tomar las medidas pertinentes para proteger la integridad la familia que se ubica en el sector.

Figura 180. Vista general del deslizamiento

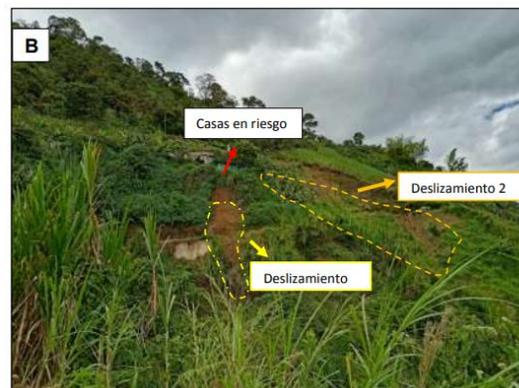
Figura 181. Detalle afloramiento-deslizamiento

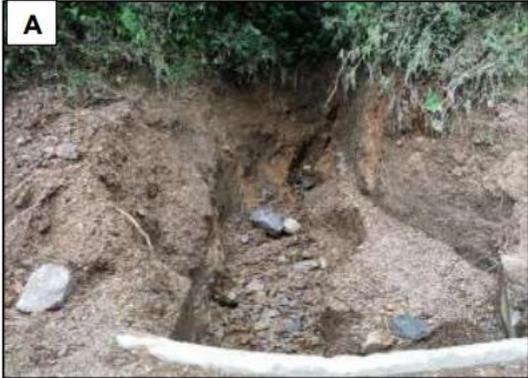
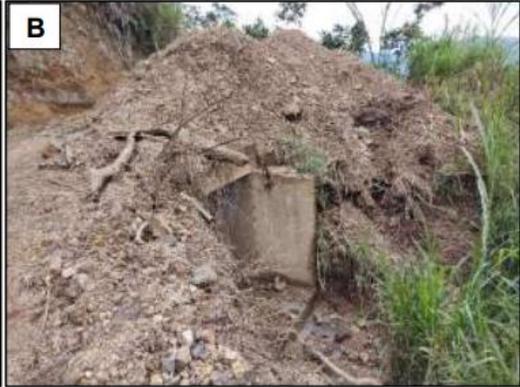
En este punto se observa una estructura hidráulica de canalización de aguas de escorrentía que inicia desde la alcantarilla del nuevo trapiche ubicado en la vereda el Maco. El 31 de mayo de 2021, debido a la gran temporada de más lluvias, aumentó el nivel de agua de escorrentía y desencadenó una avenida torrencial que causó daños sobre la vía y el box culvert, inhabilitando el paso sobre ésta.

<p>B</p>
<p>Figura 182. Vista general de la avenida torrencial</p>	<p>Figura 183. Cauce de la quebrada y cantos transportados</p>

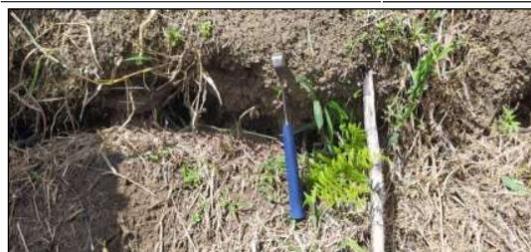
Estos agrietamientos presentan profundidades variables, en algunos casos de aproximadamente 75 cm en el eje vertical y 50 cm en el eje horizontal; la dirección de dichas grietas se encuentra paralela a la vía que comunica hacia esta vereda.

Figura 185. Grietas de tensión

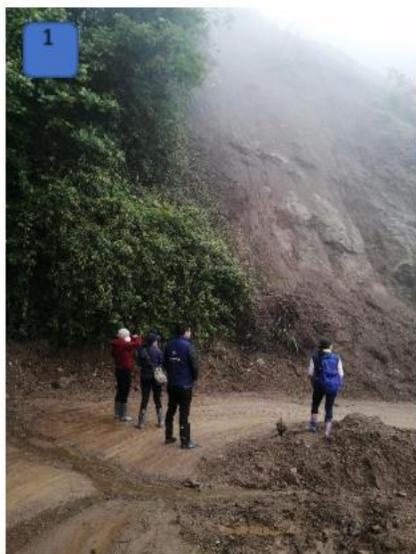
Figura 186. Deslizamiento vereda Yunguilla

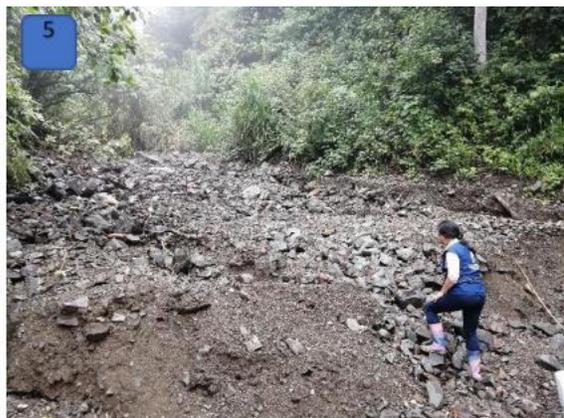
En la vereda El Chilcal se evidenció movimientos lentos de tierra que a primera vista están relacionados con la acumulación de agua y el aumento del potencial hidrogravitatorio los cuales han afectado a diferentes viviendas y generando agrietamientos en las mismas, además se observa la perdida parcial de la vía que comunica a la vereda Chilcal – Catauca, se observan cultivos de Caña en la parte alta con bastante acumulación de agua y depósitos de rocas de tamaño moderado. Así mismo en esta vereda se observa afectación y evidencia de una avenida torrencial, la cual se destaca por la gran cantidad de depósitos de rocas de gran tamaño y empalizadas.

Figura 188. Afectación vereda Chilcal

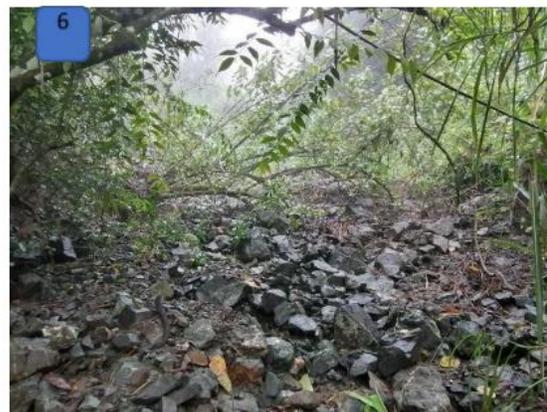
Figura 189. Pérdida de banca vereda Chilcal.

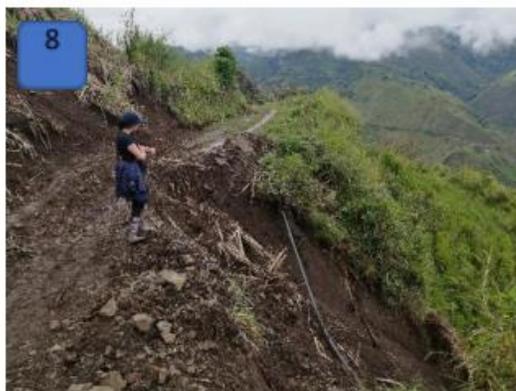
Para finalizar en la vereda Catauca se observa afectación directa y la pérdida de banca, es preciso mencionar que en la parte alta de la vía existe un cultivo de caña el cual almacena una gran cantidad de agua y la deposita en la vía, así mismo se observa que la calidad de agua contiene residuos de agroquímicos, estos mismos tienen un aspecto espumoso con colores verdes y con olores fétidos, por otro lado en esta vereda se observaron algunos agrietamientos en las viviendas de pobladores quienes mencionan que estos agrietamientos son recientes.

Figura 190. Pérdida de banca, vereda Catauca

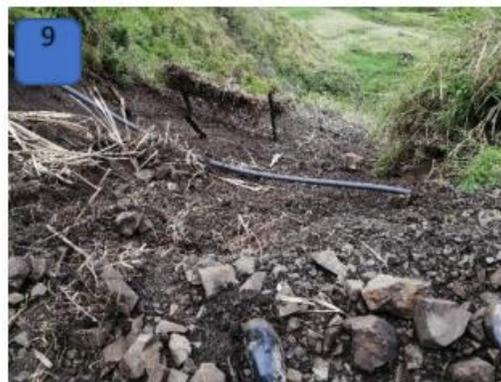
Figura 191. Pérdida de banca
