CORPORACION AUTONOMA REGIONAL DE NARIÑO		Versió:2	
	FORMATO INFORME, CONCEPTO TECNICO E INFORME DE CONTROL Y MONITOREO		Página: 11 de 17	Fecha: 05/04/2021
			Responsable: Subdirector (a) de Conocimiento y Evaluación Ambiental

INVENTARIO DE MOVIMIENTOS EN MASA DE LAS ZONAS NOR-ORIENTAL, ORIENTAL Y SUR DEL DEPARTAMENTO DE NARIÑO

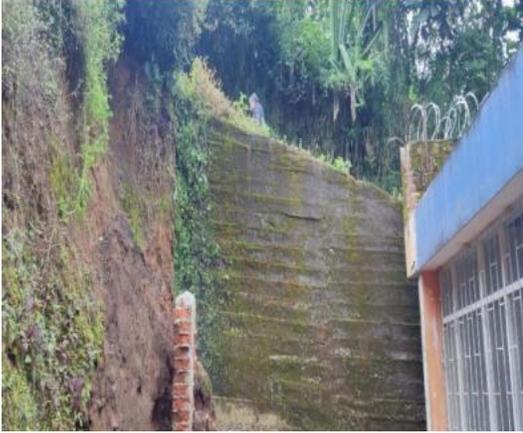
<p>Figura 191. Muro colapsado Centro Educativo Santo Domingo</p>

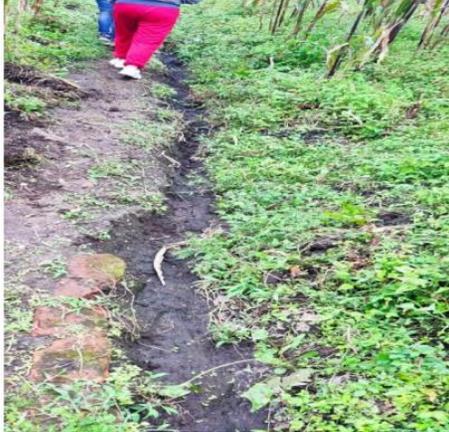
<p>Figura 192. Canales realizados por los propietarios para conducir agua de los cultivos.</p>
---	--

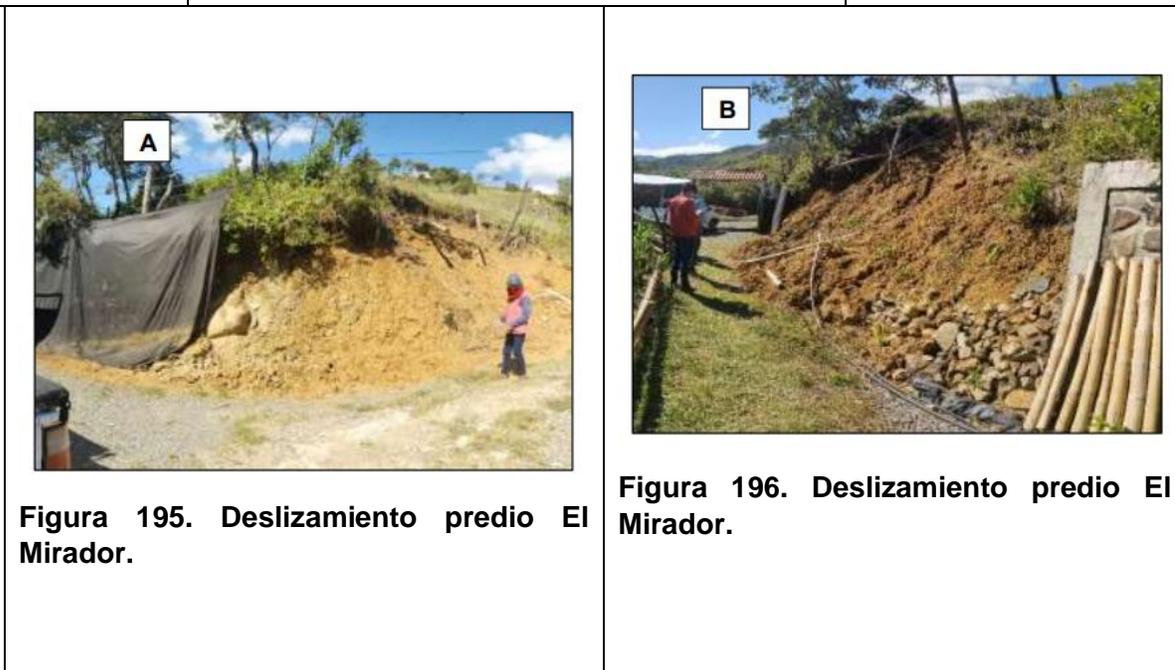
Figura 195. Deslizamiento predio El Mirador.

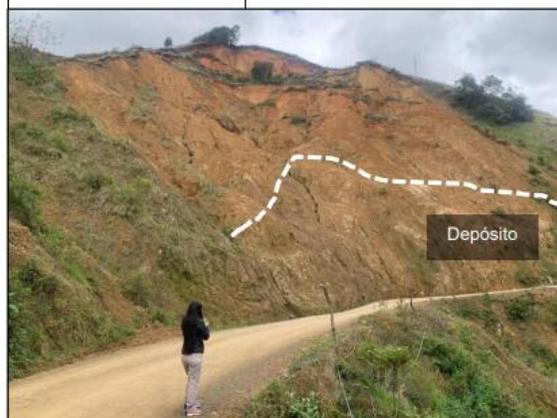
Figura 204. Deslizamiento rotacional de gran magnitud vía Balalaica- Guachavés.

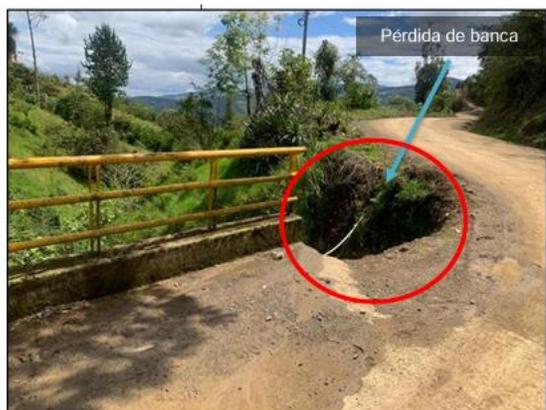
Figura 205. Pérdida de banca, puente en inmediaciones del casco urbano de Guachavés.

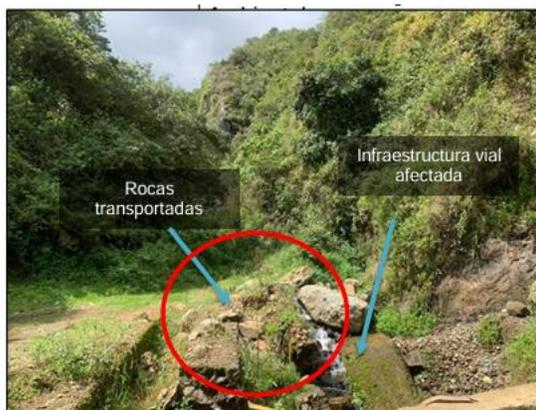
Figura 206. Avenida torrencial quebrada Rimora.

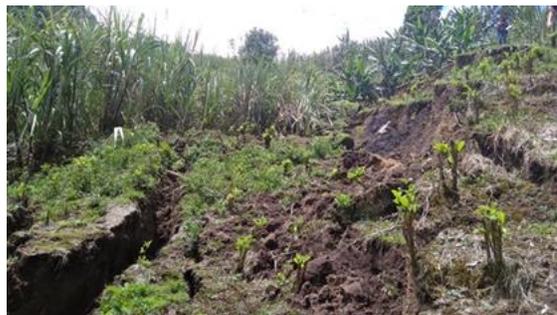
Se identificó un deslizamiento de tipo traslacional retrogresivo, con grietas de 30 centímetros de ancho y hasta 1 metro de profundidad, se observa un perfil de meteorización con una capa de aproximadamente 50 cms de materia orgánica, por debajo de la cual se encuentra una capa color gris de aproximadamente 1mt, tiene una textura limo-arcillosa, con una humedad media y es poco compacta, esta capa se forma por la meteorización de rocas sedimentarias; por debajo de esta capa se observa suelo de color rojizo con textura arcillosa, con una humedad moderada a alta, esta capa se forma por la alta meteorización de rocas ígneas plutónicas. Estos tipos de suelos que se forman por procesos de meteorización, son susceptibles a la ocurrencia de movimientos en masa, y se intensifican debido a la carga de agua generada en la parte alta y media del talud; en este caso particular se observa que las aguas provenientes de las viviendas y trapiche se vierten directamente sobre el terreno sin ninguna medida o canalización, el vertimiento inadecuado de las aguas es un factor que acelera los procesos de erosión y los movimientos en masa.

Figura 207. Deslizamiento y cultivos dañados

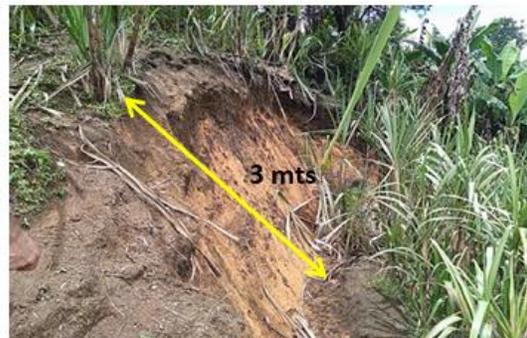
Figura 208. Espesor de material desplazado.

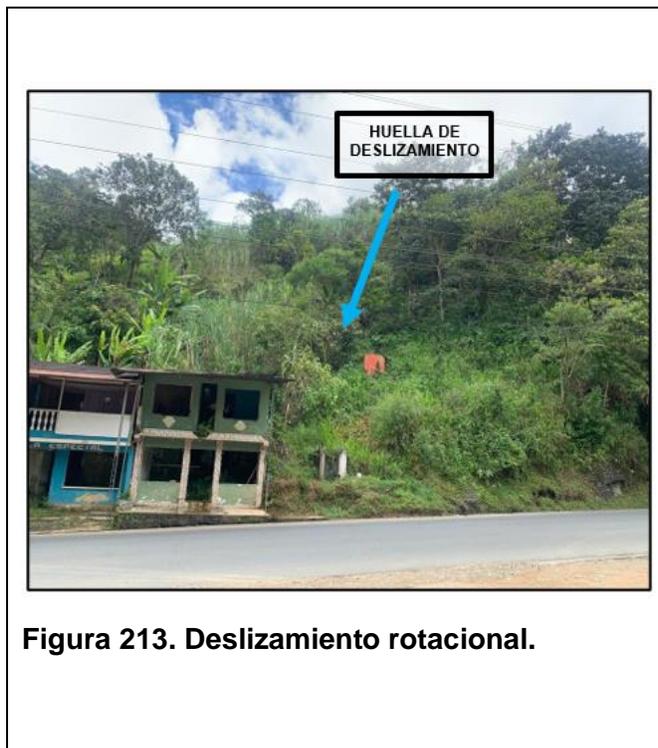
Figura 213. Deslizamiento rotacional.

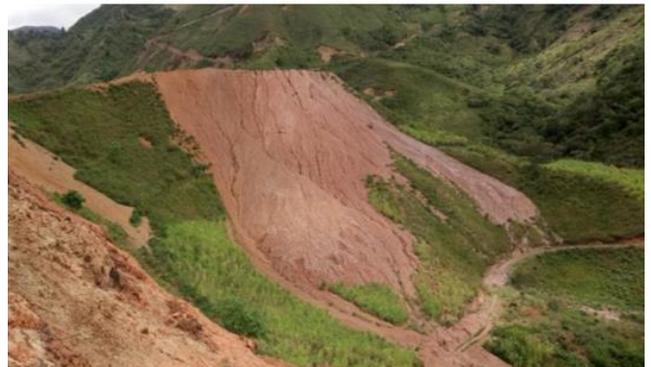
Figura 218. Material removido.

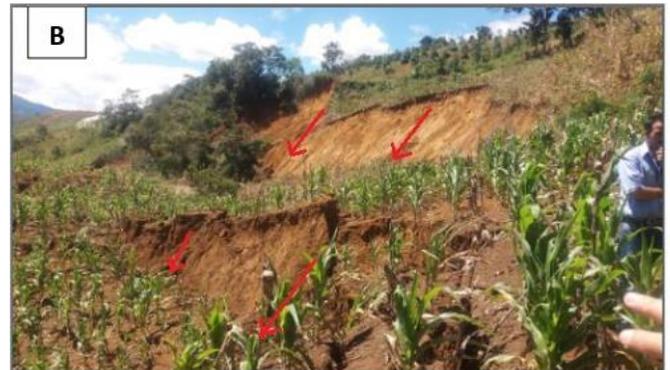
Figura 220. Movimiento en masa vereda Chamano.

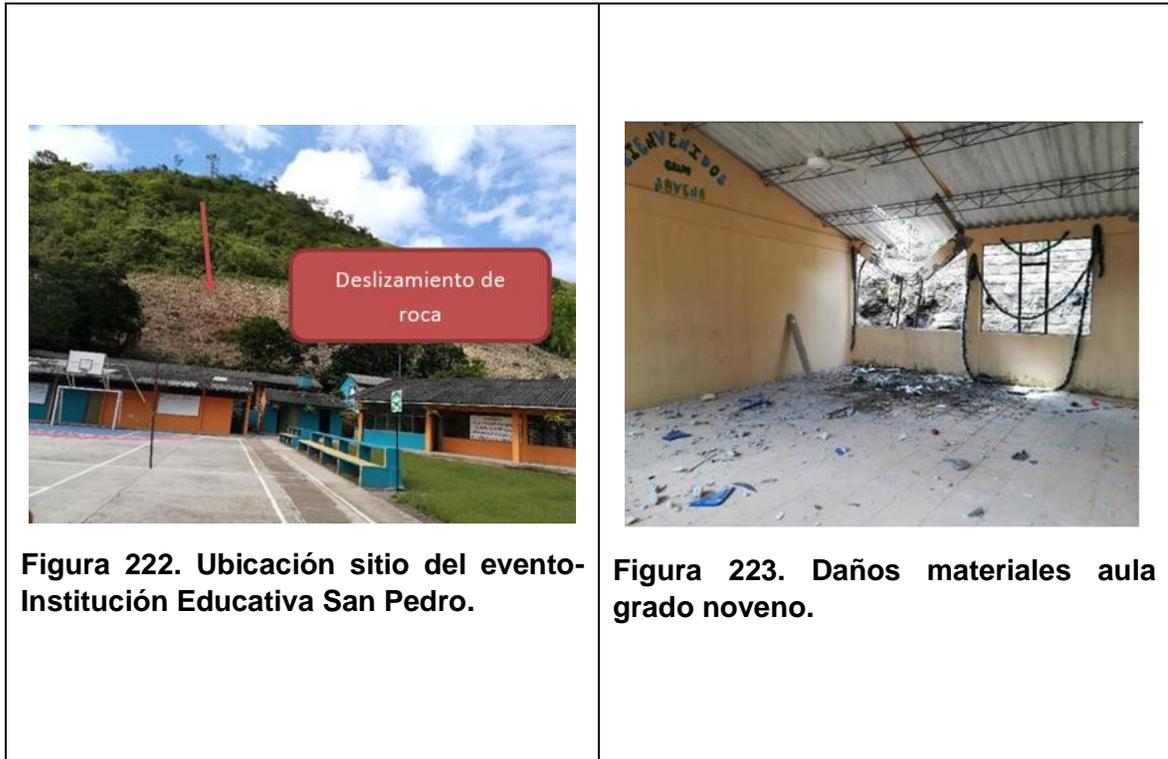
Vereda La Sultana

En la vereda La Sultana se observa un deslizamiento activo en el punto con coordenadas N: 643291 – E: 963033 y altitud: 2.148 m.s.n.m, sobre la vía que conduce del casco urbano de El tambo a la vereda Los Robles y al municipio de la Florida.

El deslizamiento que se presenta en este punto es de tipo rotacional y el material que encuentra corresponde a una intercalación de lavas y cenizas de tamaño fino, las cuales presenta un alto grado de meteorización, dando lugar a la formación de suelos residuales de textura areno – arcillosos de color amarillo, con una humedad moderada y poca compactación. En la visita se pudo observar que en la ladera se presentan procesos de reptación y grietas de tensión sobre la corona del deslizamiento indicando que se encuentra activo, donde se ubica una vivienda en la parte alta del talud a aproximadamente a 50 metros del deslizamiento y el suelo se utiliza para cultivos de fique. Las características de los suelos junto con factores como las altas pendientes y precipitaciones hacen que este talud continúe presentando inestabilidad y que el material que ya se encuentra desplazado continúe su movimiento.

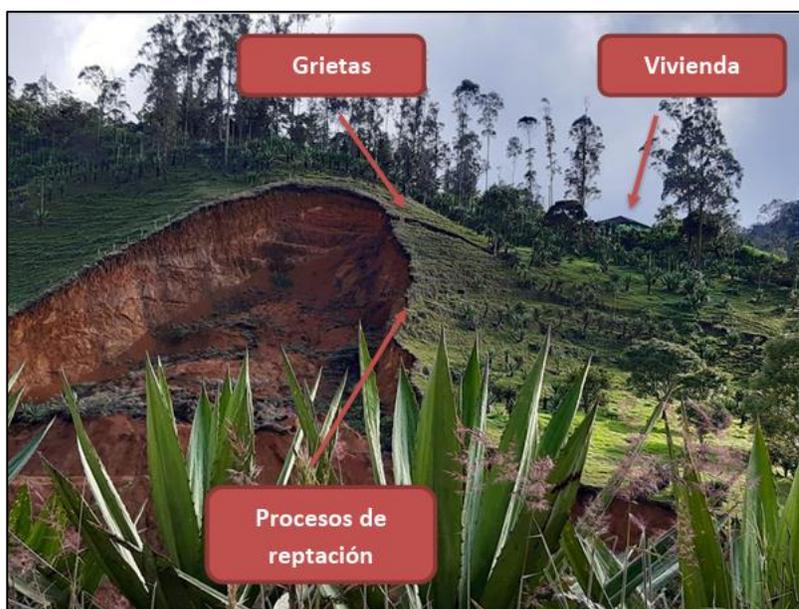
Figura 224. Deslizamiento Vereda La Sultana.

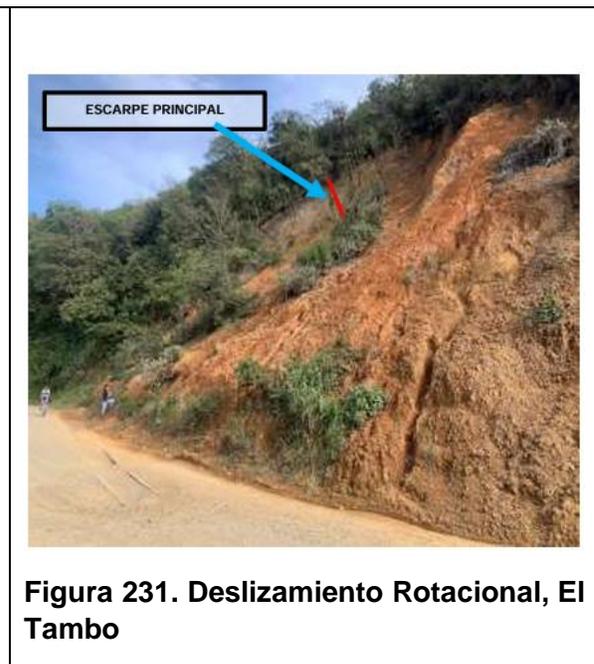
Figura 231. Deslizamiento Rotacional, El Tambo

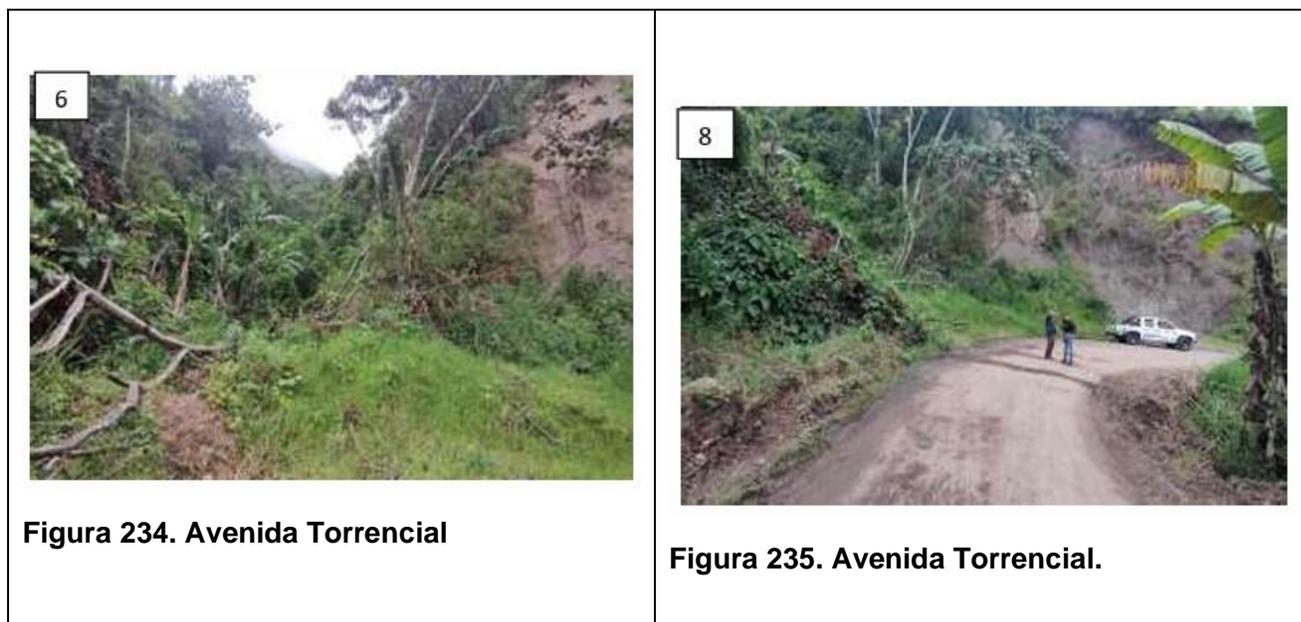
Vereda Tanamá

Se evidenció una quebrada con flujo constante de agua que atraviesa algunas viviendas, generando una condición de riesgo para los habitantes del sector teniendo en cuenta que se tiene registro de avenidas torrenciales; los habitantes del sector informan que en el mes de abril en la primera temporada de lluvias del 2022, ocurrió la avenida torrencial con el desbordamiento de la quebrada descendiendo una gran cantidad de agua, sedimentos y material vegetal, que obstruyó la alcantarilla y dejó depósitos de lodo, así mismo afectando a las viviendas que están ubicadas a pocos metros del cauce.

El día que se efectuó la visita se observó que la tubería del acueducto atraviesa por la quebrada la cual fue afectada y se acomodó cambiando 90 mts de tubería, en este mismo punto evaluado se evidencia la construcción de un muro de contención en la quebrada el cual colapso por la inestabilidad del terreno debido a la saturación del suelo y a las deficiencias en su construcción.

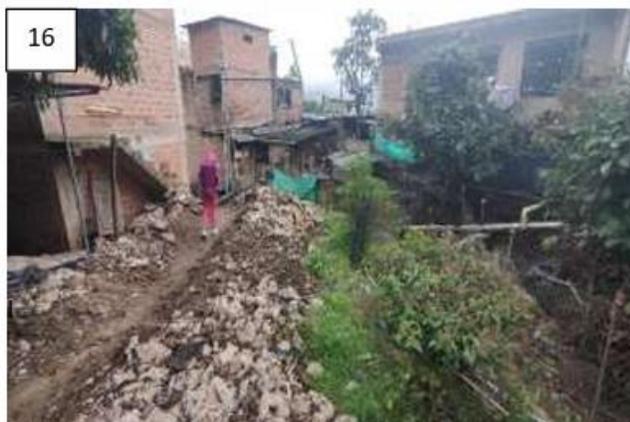
Figura 236. Viviendas al borde de la quebrada.

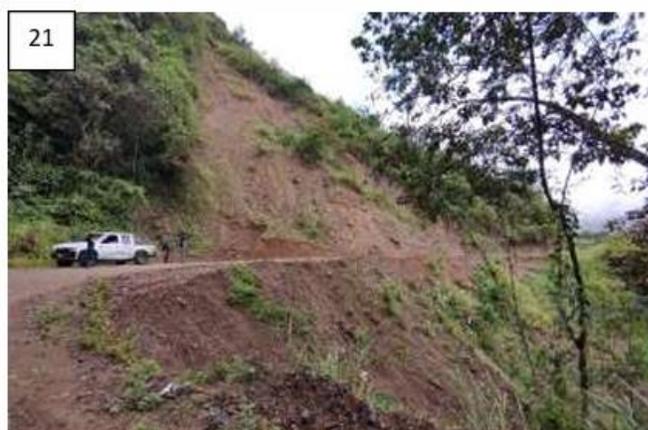
Figura 237. Deslizamiento rotacional, vereda Tanamá.

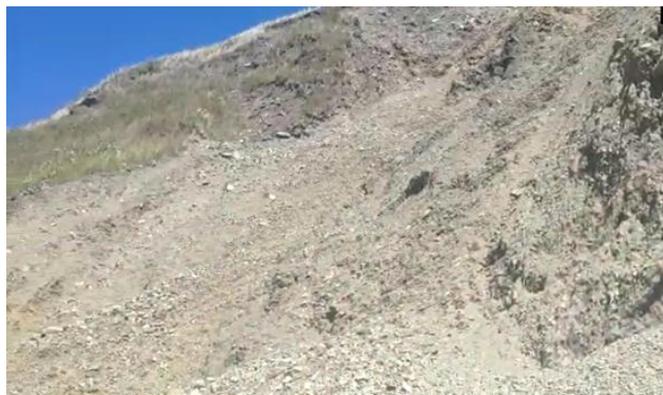
De acuerdo con la información suministrada por la alcaldía se sobre la vía Los Andes – El Peñol se identifican algunos deslizamientos, donde el material rocoso que se desprende cae sobre la vía, poniendo en riesgo a quienes la transitan, lo cual sucede constantemente y se incrementa en época de alta lluvia. Los deslizamientos que se presentan en este sector están asociados a caída de roca debo al alto fracturamiento que presentan las rocas de grupo Diabásico que afloran en el sector, así como las altas pendientes de los taludes y laderas de la zona. Estos fenómenos de remoción en masa están asociados principalmente a altas precipitaciones que generan sobrecarga en los taludes y causan que los bloques se desprendan de la matriz fina, generalmente arcillosa a limosa que los está soportando. La caída de rocas en estos puntos ha inhabilitado temporalmente la vía en diversas ocasiones.

Figura 240. Deslizamiento vía Sotomayor.

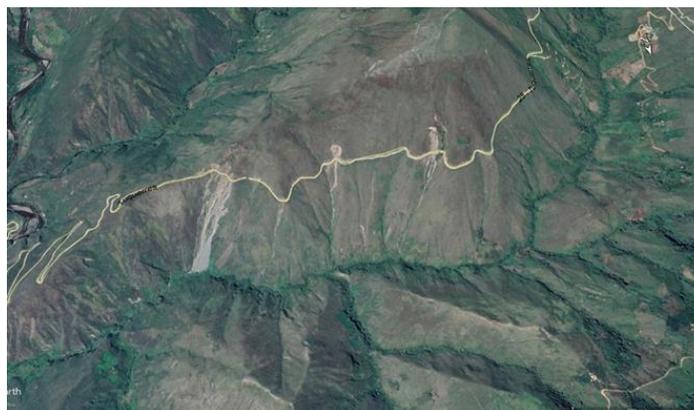
Figura 241. Deslizamientos vía Sotomayor.

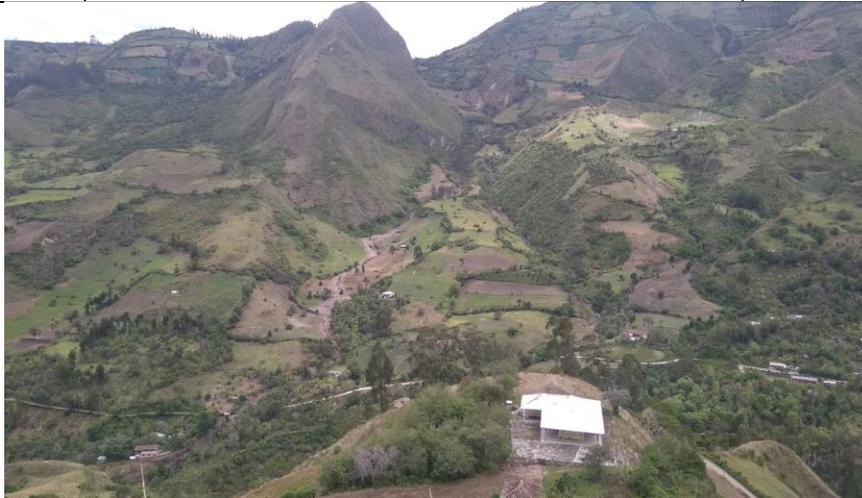
El día 5 de noviembre del presente año debido a altas precipitaciones acaecidas en horas de la madrugada, se desencadenó una avenida torrencial en la vereda La Vega sector El Cajón (Imagen 1), este evento dejó una persona desaparecida y causó daños en viviendas y cultivos; por tal razón se realizó una visita técnica junto con el Ingeniero Gabriel Ocaña funcionario de la DAGRD y funcionarios de la alcaldía de Funes, para realizar un diagnóstico de los fenómenos ocurridos.

Figura 1. Avenida torrencial Vereda La Vega – sector El Cajón.

La avenida torrencial se desencadenó con las luvias en la parte alta de la quebrada Papayal donde se presentaron algunos deslizamientos que posiblemente se represaron, y debido a la cantidad de agua se transportaron aguas abajo, este flujo a su vez ocasiono un socavamiento de aproximadamente 3 metros de profundidad aumentando la cantidad de sedimentos que finalmente se depositaron en el Rio Téllez (Imágenes 2 y 3). El transporte de este flujo torrencial en el punto con coordenadas X: 960806 – Y: 603388 y altitud de 2.038 m.s.n.m destruyó una vivienda y dejo una persona desaparecida, también causó daños en cultivos, vías y la muerte de animales

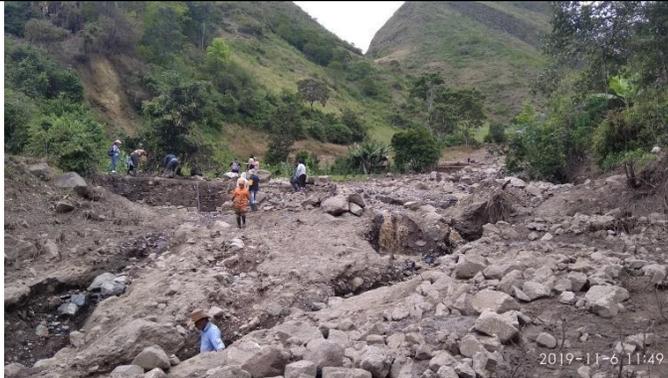
<p>2019-11-6 11:49</p>	<p>Figura 3. Depósitos antiguos – socavamiento.</p>

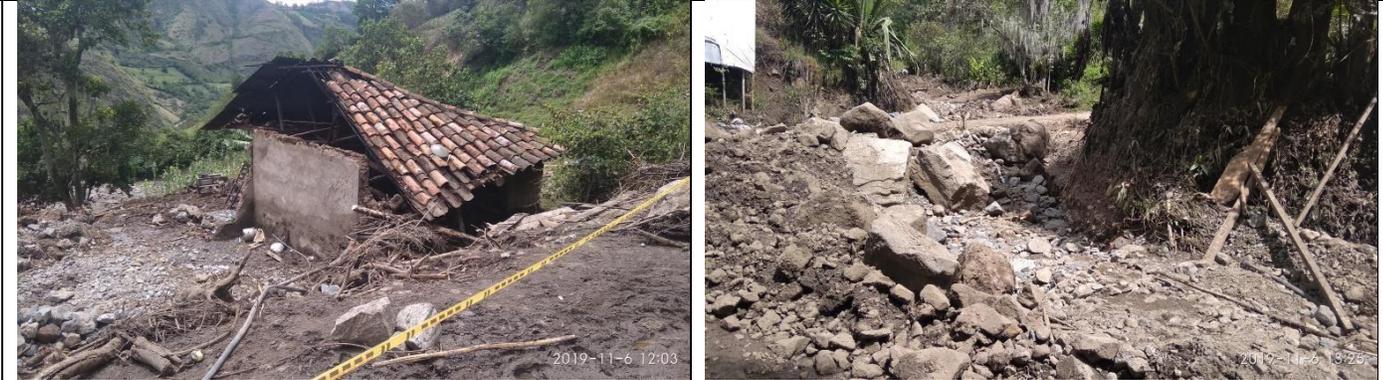
La vivienda y cultivos que se vieron directamente afectados por la avenida torrencial se encuentran ubicados en un antiguo depósito fluvio torrencial matriz soportado, donde la matriz es de color gris, textura areno – limosa, con poca plasticidad y tamaño de grano fino a muy fino, los clastos presentan una variedad de tamaño desde gravas hasta bloques de anfibolitas, lodolitas y andesitas, son muy angulares y poco redondeados. Las características del depósito indican que los sedimentos tuvieron poco transporte y por tanto un depósito rápido, indicando que este tipo de flujos torrenciales se han presentado anteriormente y actualmente se encuentran rellenado los valles y las laderas ubicadas al pie de las montañas (Imagen 6 y 7).

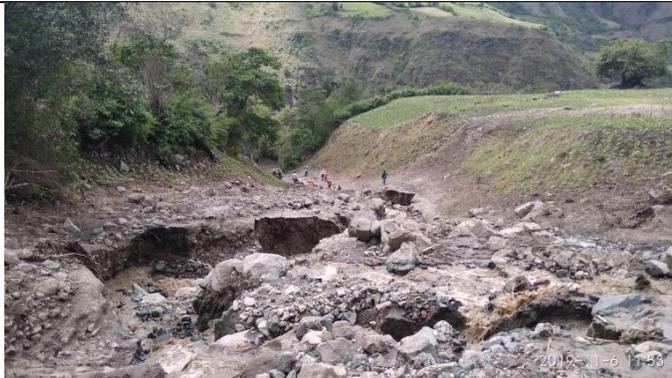
<p>Figura 6 Depósitos fluvio torrenciales antiguos,</p>

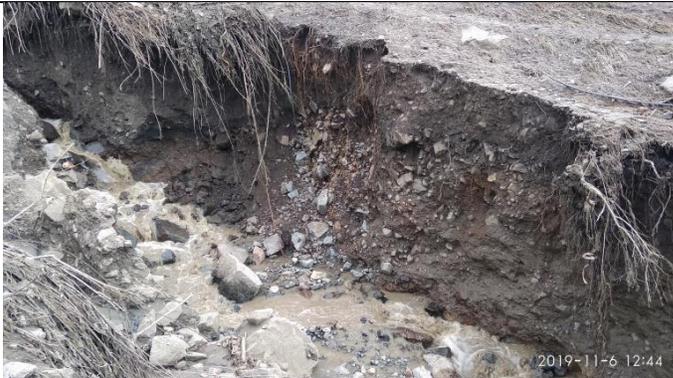
<p>Imagen 7. Depósitos antiguos parte alta.</p>

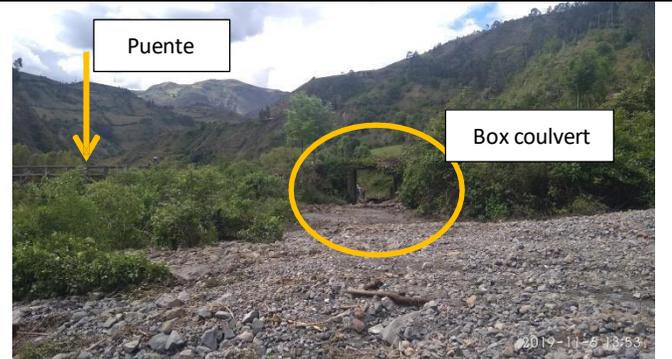
<p>Imagen 8. Material rocoso depositado en el Río Téllez – Box coulvert y puente.</p>

De igual manera se pudo observar que el flujo actual se depositó en el río Téllez ubicado en las coordenadas X: 960460 – Y: 603182 y altitud de 1.944 m.s.n.m, con un espesor de aproximadamente 3 metros, donde se observa rocas de varios tamaños, este material represó el río formando una laguna y desplazó el cauce unos pocos metros, sin embargo la dinámica natural del río ha ido recuperando su cauce normal removiendo el material depositado, transportándolo aguas abajo, lo cual causa preocupación en los habitantes del sector puesto que el agua puede remover el material rocoso causando daños en el puente y vía que comunica a las veredas Téllez Alto, Téllez bajo, Guapuscal y La Vega con la cabecera municipal de Funes (Imagen 8 a 11).

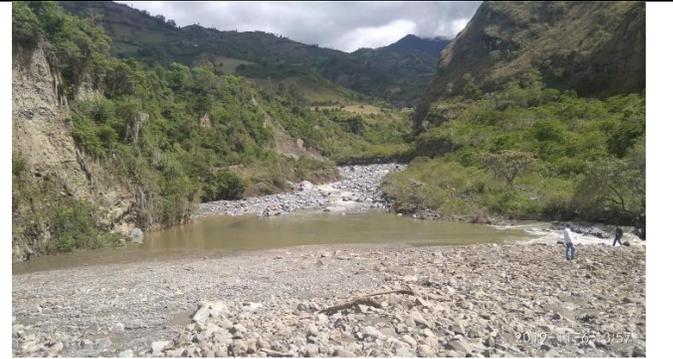
<p>Imagen 9. Lago formado por el represamiento del río Téllez.</p>

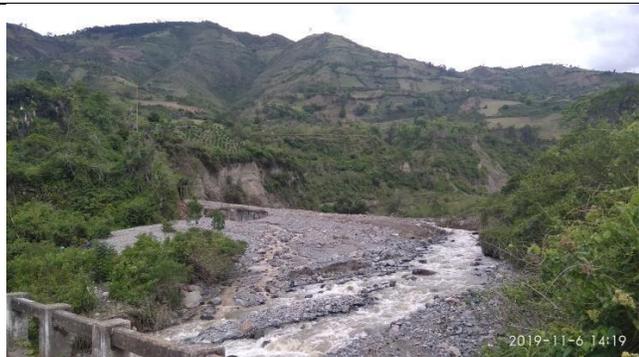
Imagen 10. Rio Téllez un día después del evento torrencial.

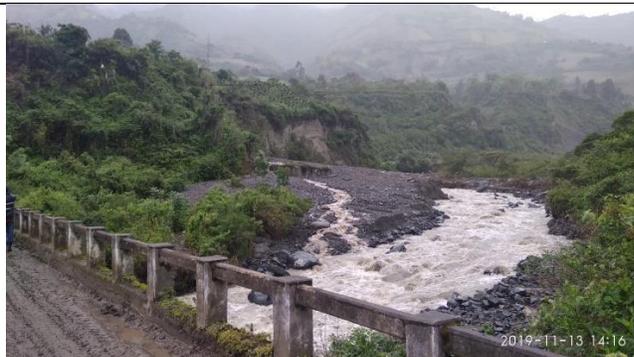
Imagen 11. Río Téllez ocho días después del evento torrencial.

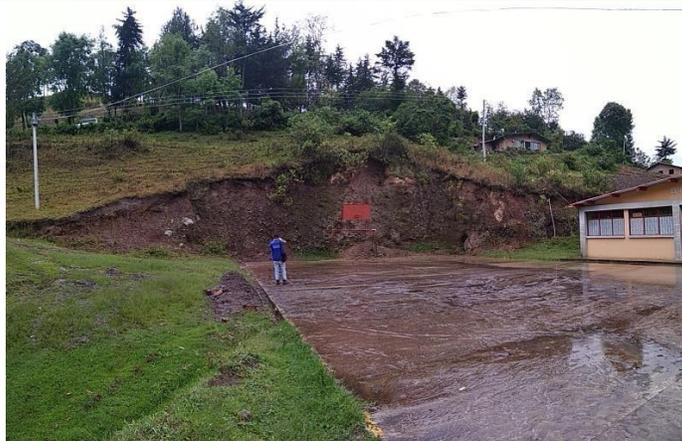
Imagen 12. Deslizamiento escuela La Vega.

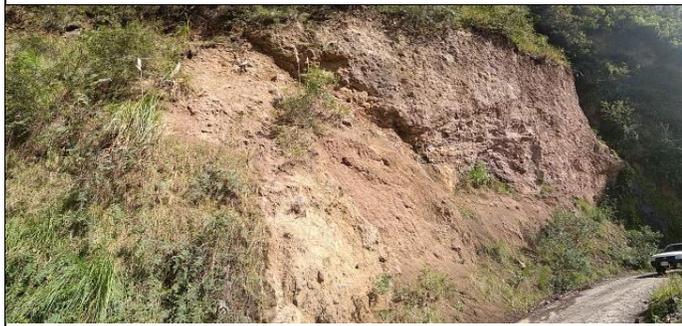
Sobre la vía que comunica a los municipios de Puerres y Funes, existe algunos deslizamientos de gran magnitud, en el punto con coordenadas N: 592204 – E: 956201 – H: 2.654 m.s.n.m, vereda San Mateo se observa un deslizamiento que tiene aproximadamente 15 metros de ancho tomados a lo largo de la vía y 25 metros de largo desde la corona hasta el pie del talud, donde el material corresponde a roca altamente fracturada y suelos residuales de color amarillo que se forman producto de la meteorización de rocas volcánicas, presentando una humedad media a baja y poca compactación; el materia que se desprende cae sobre y al otro lado de la vía, causando daños en la misma (Imagen 1 y 2).

Imagen 1. Deslizamiento sobre la vía – Vereda San Mateo (Municipio de Puerres)

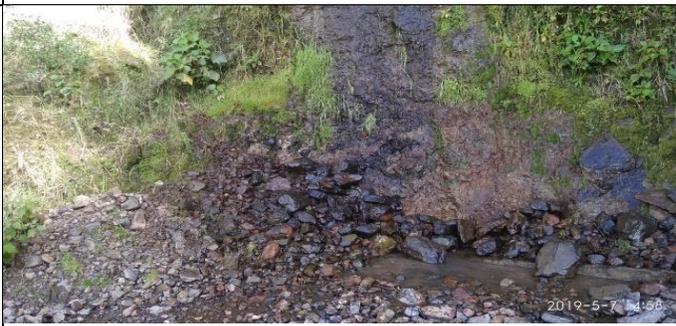
Imagen 2. Caída de roca Vereda San Mateo (Municipio de Puerres)

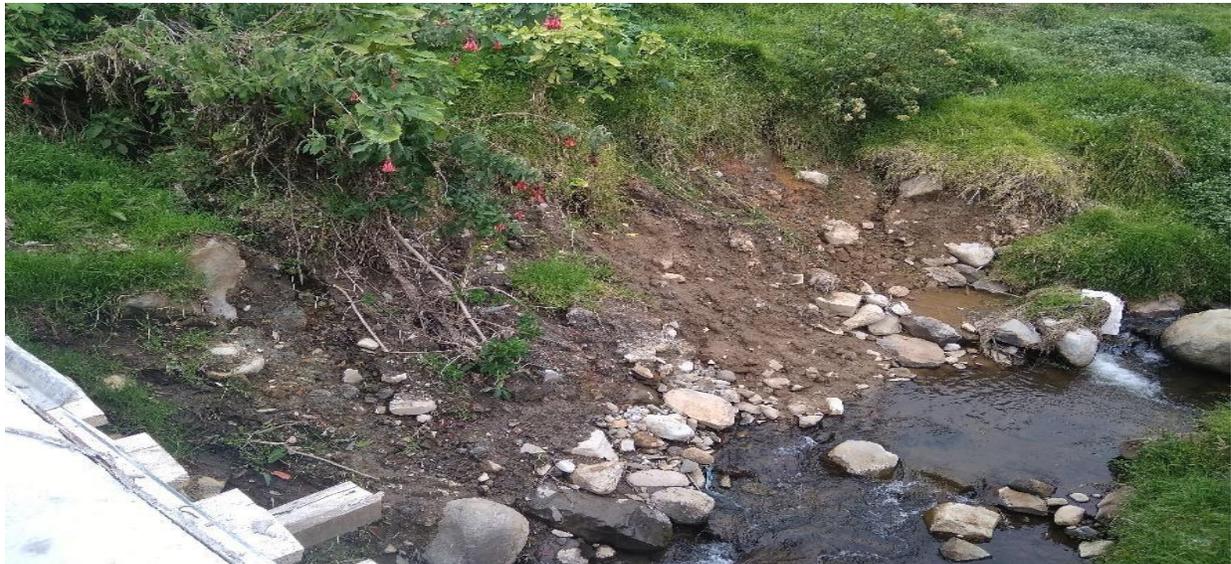
Imagen 2 Filtraciones De Agua Al Pie Del Talud

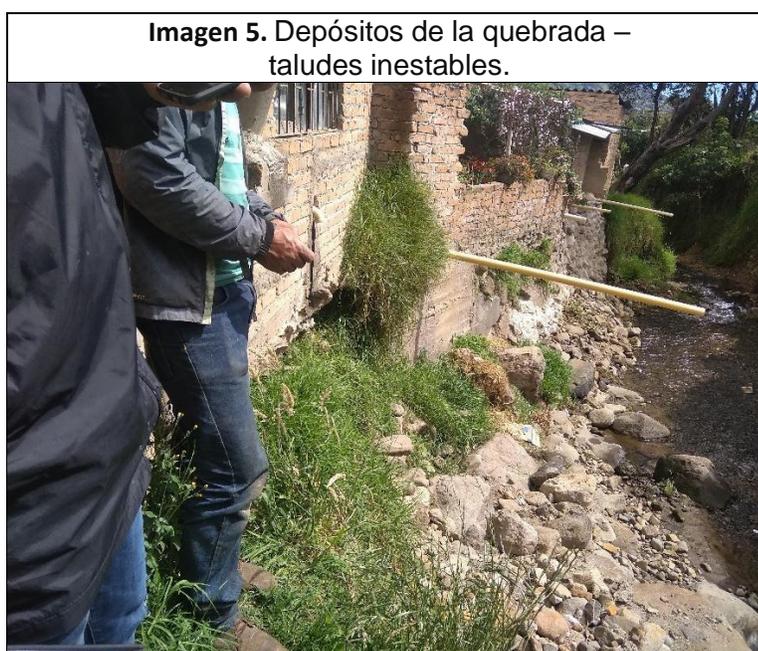
SECTOR EL ROSAL

De acuerdo con los habitantes de la zona y funcionarios de la Alcaldía municipal, el sector El Rosal se ve constantemente afectado por inundaciones donde se encuentran varias familias en vulnerabilidad. Se evidencia que el cause de la quebrada en este punto es angosto y poco profundo, con sedimentos gruesos de diferentes tamaños, donde el flujo en época de lluvia se desplaza causando daños en cultivos e inestabilizando algunos taludes sobre los cuales se ubican varias viviendas (Imagen 5). También se observan pequeños deslizamientos a lo largo de la quebrada aportando materiales finos y generando también inestabilidad de estos taludes (Imagen 6). De acuerdo con lo observado en campo y según los relatos en época de lluvia se presenta un flujo con alta concentración de rocas con poca cantidad de materiales finos que viaja a grandes velocidades causando daños y generando inundaciones en ese sector.

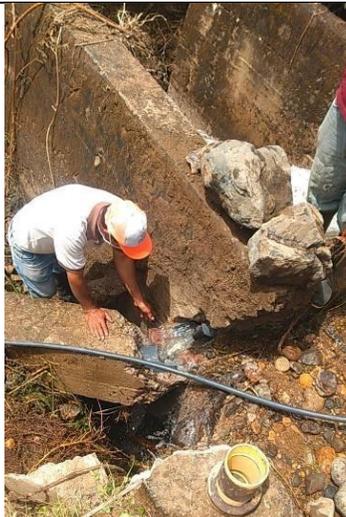
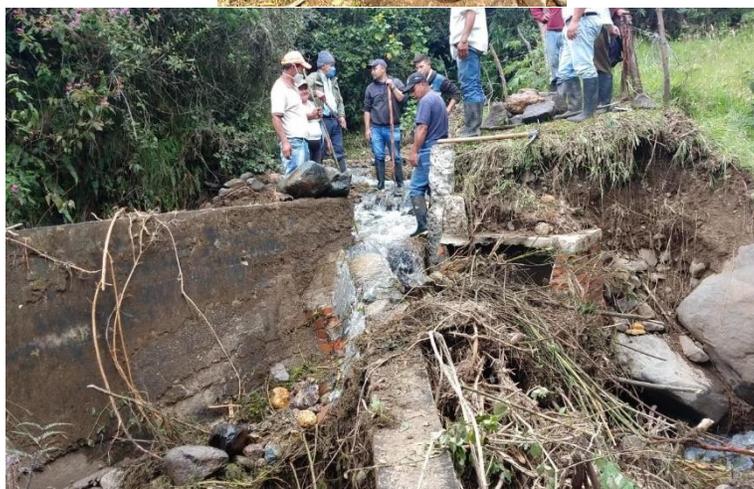
Imagen 3. Daños en estructura del acueducto.

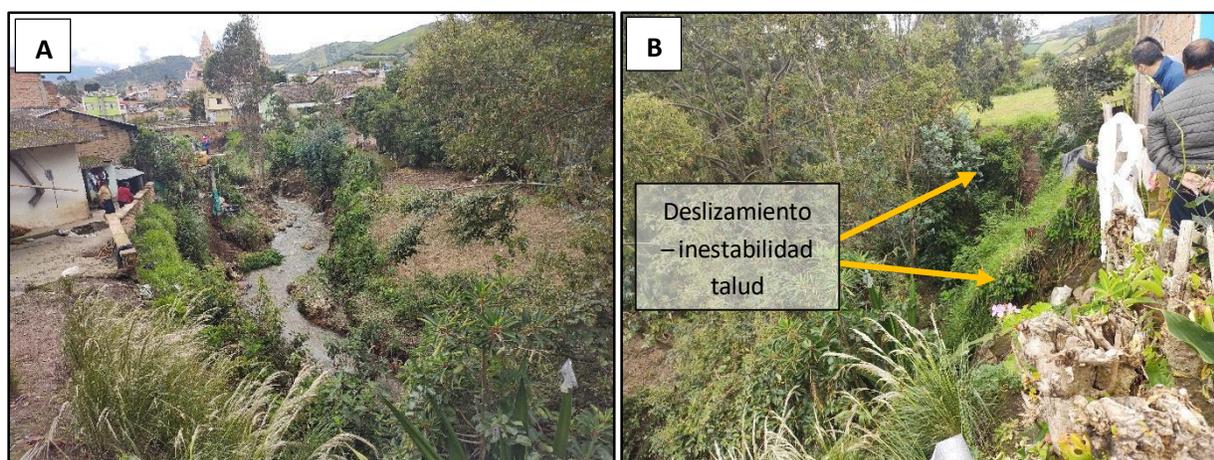
El sector más afectado es el barrio Pueblo Nuevo, donde en taludes de aproximadamente 7 metros de altura se presentaron deslizamientos de suelos residuales incluyendo la cobertura vegetal, que generaron inestabilidad en las estructuras posteriores y laterales de las viviendas que se encuentran ubicadas de manera inadecuada cerca al cauce de la quebrada, siendo dos de ellas las más afectadas (ver Figura 2A - D). Se observa que el material que se encuentra aflorando en este sector está altamente meteorizado y debido a la gran cantidad de agua que se almacena en estos materiales, estos taludes se continuarán erosionando y deslizando, haciendo que a futuro se puedan generar afectaciones estructurales e incluso el colapso de las viviendas.

Figura 2. B. Deslizamientos – zonas de inestabilidad partes posteriores y lateral viviendas barrio Pueblo Nuevo **A – B.** Viviendas afectadas – taludes inestables.

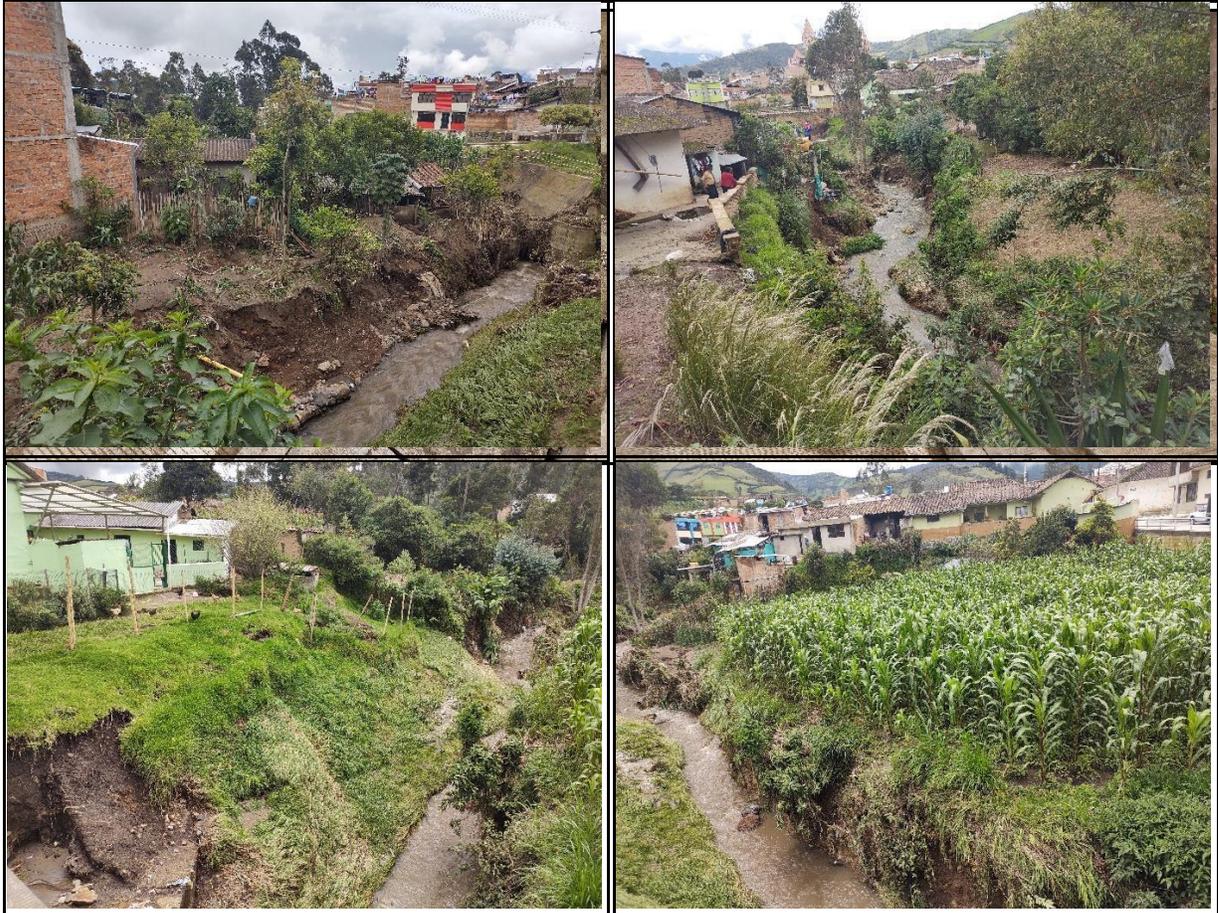
Así mismo, se pudo observar la presencia de cultivos de maíz y viviendas ubicadas en las riveras de la quebrada, sobre zonas que corresponden geomorfológicamente a terrazas de acumulación, donde su origen se relaciona con procesos de erosión y depositación aluvial de sedimentos de diferentes tamaños que se han dado a lo largo del tiempo, por lo cual, la dinámica fluvial da lugar a la formación de morfologías planas (ver Figura 4 A-B), y que a su vez genera socavación y erosión tanto lateral como vertical de las geoformas ya existentes a lo largo del cauce, generando de igual manera deslizamientos en los taludes (ver Figura 4 C-D). Estas geoformas de terrazas de acumulación están compuestas principalmente por clastos de tamaños de guijos y gravas de diferentes composiciones, dentro de una matriz limo arenosa de color café. En los esquemas de la figura 5 se muestran los procesos de formación de una o varias terrazas a medida que el cauce de una fuente hídrica incide en una superficie plana, como referente a los procesos erosivos que se observan en este sector

Figura 6. Viviendas y cultivos ubicados en zona de faja de protección hídrica.

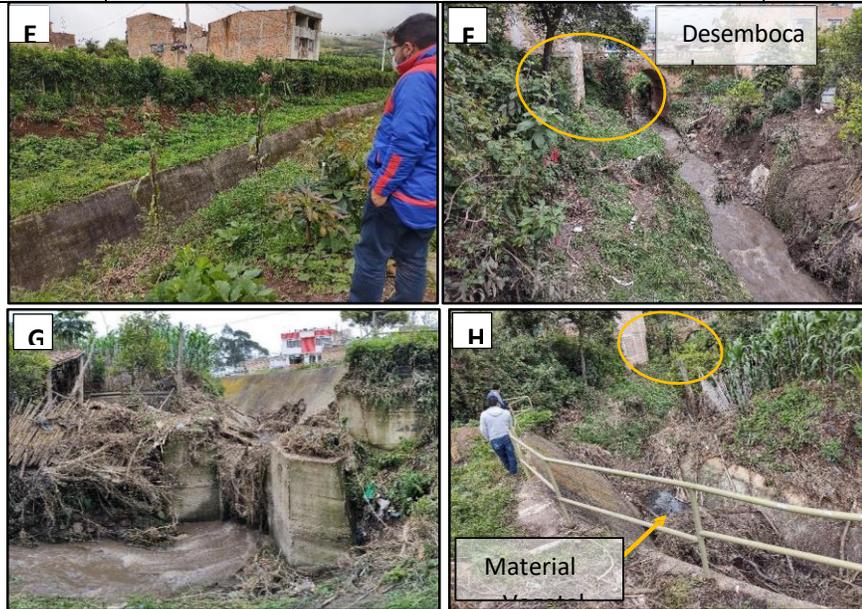
En la parte posterior de la urbanización San Nicolás, se observa represamiento de la quebrada San José debido a que en este punto se ha modificado la forma natural del cauce en cuanto a su pendiente y dirección, puesto que se pudo apreciar una “canalización” que sirve como puente o paso a otros predios de la zona; sin embargo, esta infraestructura hace que el agua se represe cuando la quebrada aumenta su caudal (ver Figura 7 A-D). A partir de este punto, la quebrada San José continúa su tramo sin ser canalizada hasta entrar en una obra hidráulica abierta en concreto que permite una mejor movilidad del agua y evitando en este tramo reboses o inundaciones (ver Figura 7 E). Seguido de este tramo, la quebrada San José entra al sistema de alcantarillado y pasa por el Casco Urbano donde posteriormente desemboca en la quebrada Granadillo en el puente del barrio Pueblo Nuevo; finalmente estas dos quebradas se canalizan en un box coulvert, que de acuerdo con lo observado y los antecedentes de represamientos, no tiene la capacidad hidráulica para soportar el caudal líquido y la cantidad de sedimentos y material vegetal que se transporta a lo largo de estas quebradas. En las coulvert, lo cual hace que se generen represamientos.

Figura 7. A – C. Agua represada quebrada San José - Urbanización San Nicolás. **D.** “canalización” puente de paso Quebrada San José – Urbanización San Nicolás. **E.** Canalización abierta Quebrada San José, casco Urbano. **F.** Zona que desemboca la Q. San José a la Q. Granadillo. **G.** Represamiento Box Coulvert por material vegetal, sedimentos y basura. **H.** Material vegetal y sedimentos depositados por encima de box coulvert.

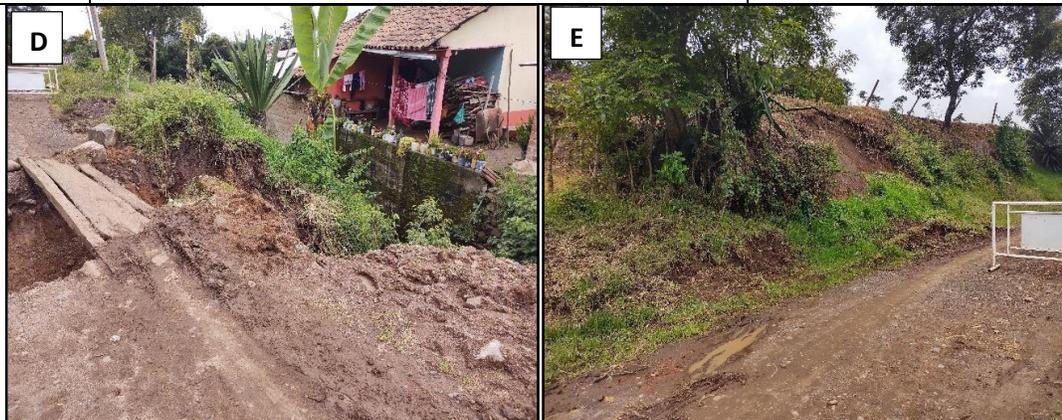
Se continuó el recorrido siguiendo el tramo de la quebrada Cumac en el sector El Empedrado, donde el aumento del caudal removió el material ubicado en la base del puente (box couvert) que comunica al casco urbano con la vereda Ahumanda y el municipio de Ancuya (Ver Figura 9 A-D), haciendo que se generen graves afectaciones en la estructura, generando inestabilidad de las “aletas” que sostienen el puente, amenazando con que este pueda colapsar, lo cual se evidencia por algunas grietas que se observan sobre la carretera (ver Figura 9 E). De igual manera se pudo evidenciar movimientos en masa en los taludes de la zona que presentan escalonamiento y agrietamiento en el terreno, donde el material corresponde a suelos residuales producto de la alta meteorización de rocas volcánicas que afloran en el sector, así mismo se observa la formación de una capa de materia orgánica color café.

Figura 9. A. Erosión base del puente. **B–C.** Desprendimiento parcial de la estructura del puente “box coulvert” y erosión lateral. **D.** Movimientos en masa en taludes de la zona. **E.** Agrietamiento en carretera. **F.** Movimientos del terreno (reptación y escalonamiento)

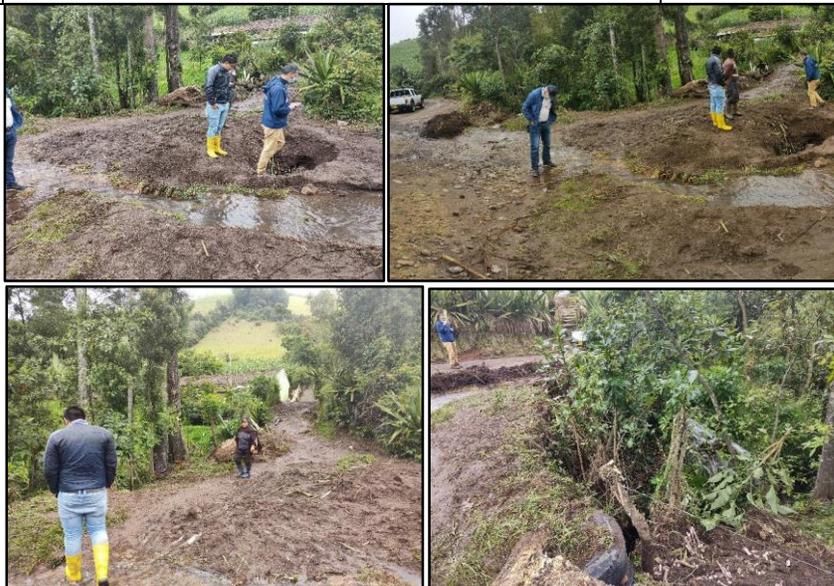
Figura 14. Flujo torrencial vía vereda San José – Casco Urbano.

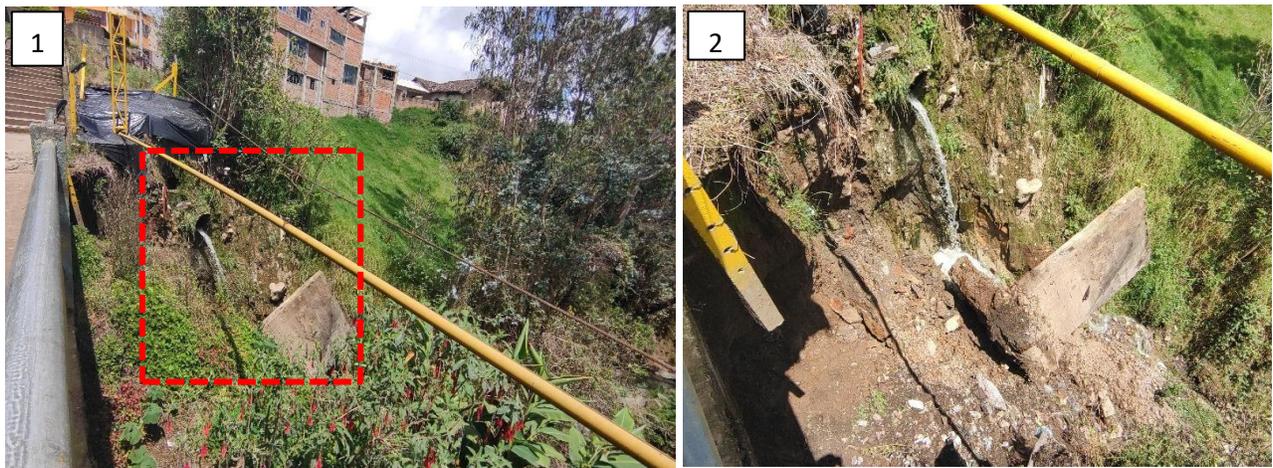
En este punto se identifica un muro de contención volcado y vertimientos directos al talud por las afectaciones en la tubería, acelerando los procesos erosivos y generando inestabilidad en el puente peatonal, representando así, un riesgo para las personas que transitan por el lugar.

Imágenes 1 y 2. Muro de contención volcado y vertimientos directos al talud por las afectaciones en la tubería.

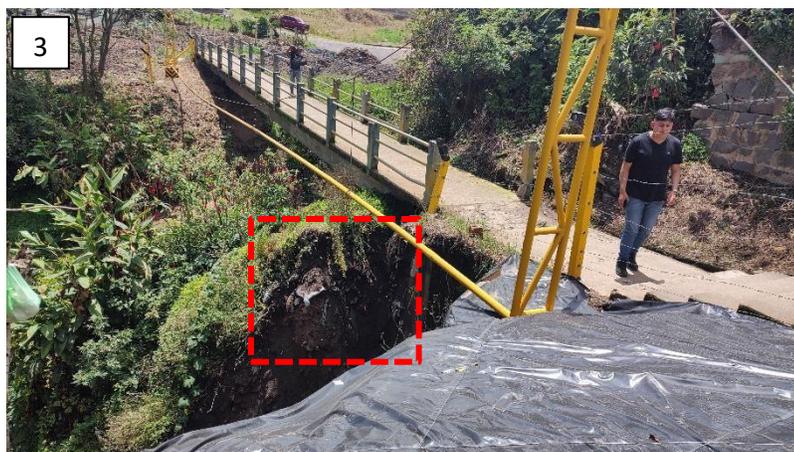
Imágenes 3 y 4. Material producto de rellenos antrópicos, se evidencian plásticos, telas y estopas.

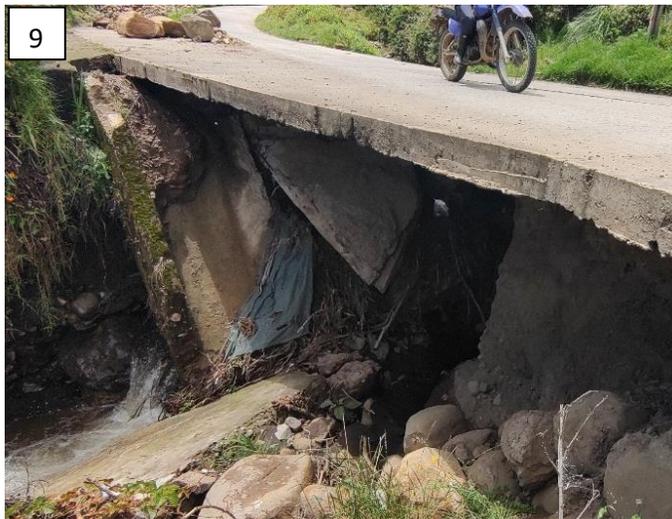
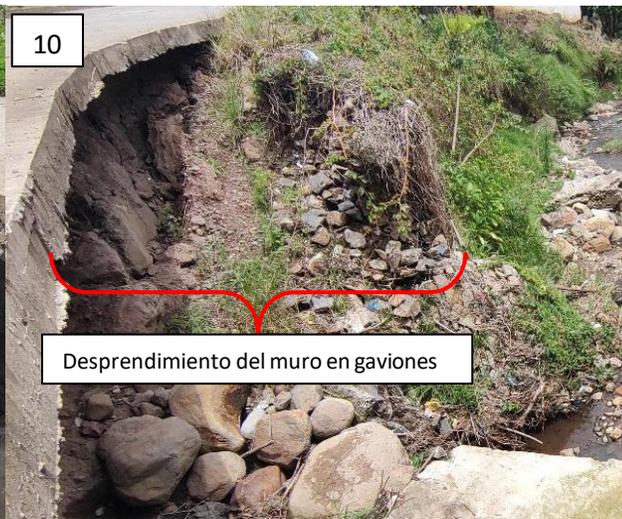
Imagen 7. Tomada del informe técnico 074/20, deslizamiento y daños en la base del muro en gaviones. Imagen 8. Fotografía comparativa tomada el 27 de octubre de 2022, donde se evidencia revegetalización.

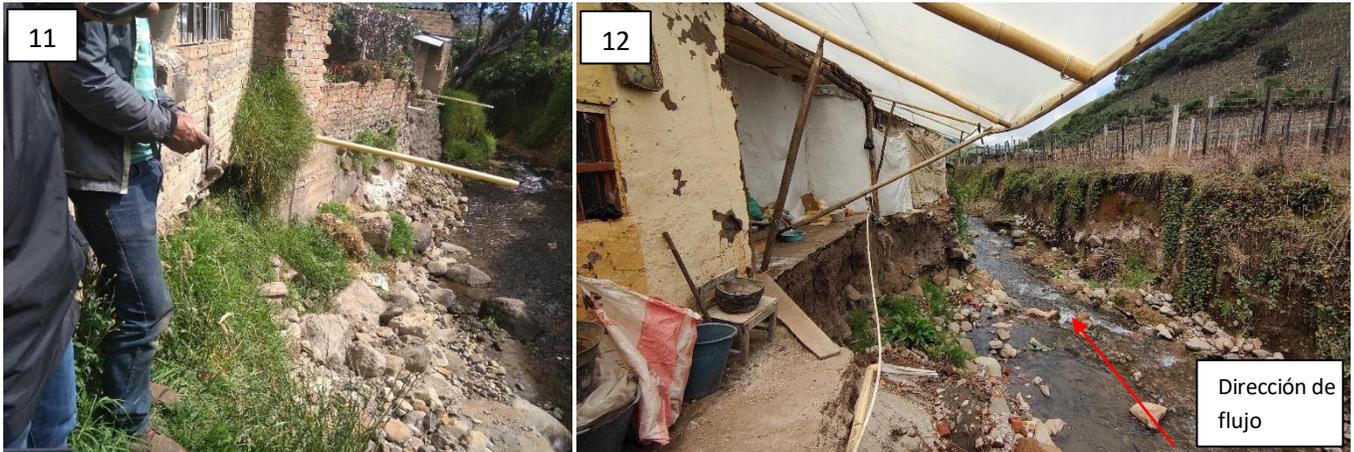
Imagen 11. Tomada del informe técnico 074/20, depósitos de la quebrada, taludes inestables. Imagen 14. Fotografía

comparativa tomada el 27 de octubre de 2022, donde se evidencia afectaciones a la infraestructura de la vivienda y socavación lateral.

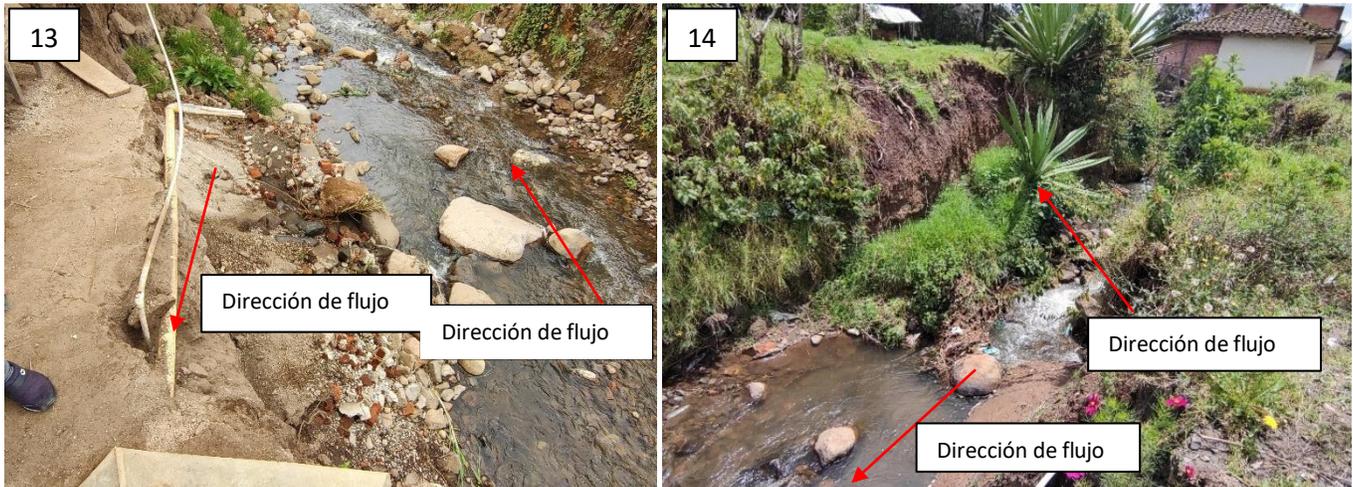
Imágenes: 13. Aporte de sedimentos y avance de procesos erosivos. 14. Deslizamientos de pequeña magnitud a lo largo del cauce, acumulación de sedimentos y material vegetal. Socavación lateral y pérdida *parcial de banca*.
