CORPORACION AUTONOMA REGIONAL DE NARIÑO		Versió:2	
	FORMATO INFORME, CONCEPTO TECNICO E INFORME DE CONTROL Y MONITOREO		Página: 11 de 17	Fecha: 05/04/2021
			Responsable: Subdirector (a) de Conocimiento y Evaluación Ambiental

INVENTARIO DE MOVIMIENTOS EN MASA DE LAS ZONAS NOR-ORIENTAL, ORIENTAL Y SUR DEL DEPARTAMENTO DE NARIÑO

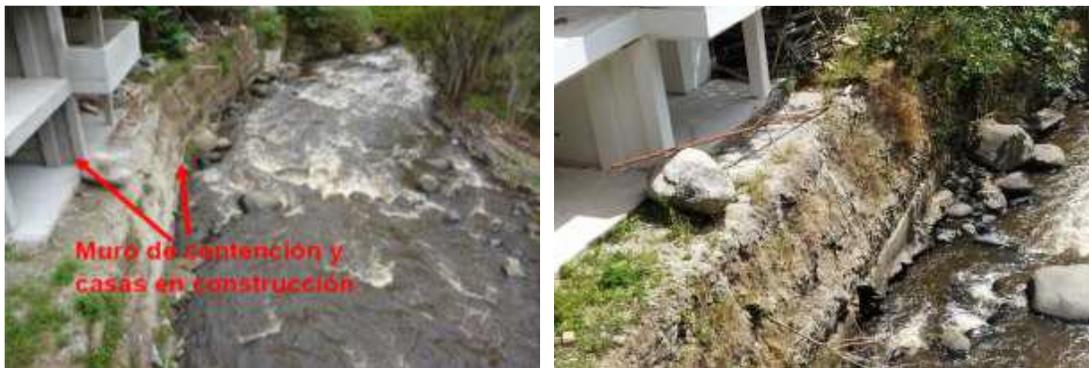
se observa la dinámica del flujo que avanza por su cauce, el cual ha sido intervenido de forma antrópica, primero por un muro de contención en gaviones y luego por la construcción de casas en el área de inundación del río, incumpliendo lo establecido en el Decreto 1076 de 2015 en cuanto a las zonas de retiro por áreas forestales protectoras”. Teniendo en cuenta lo anterior, en la visita del día 10 de octubre del 2022, se evidenció el riesgo de la infraestructura presente en este punto, la cual puede ser afectada por los procesos de erosión lateral del río Sapuyes, los cuales se aceleran en las temporadas de lluvias y pueden generar inestabilidad en la infraestructura expuesta. En esta zona también se observa la llanura de inundación con depósitos de estratos de lodo, arena y limo, que se pueden erosionar rápidamente durante inundaciones y crecidas de agua, o pueden ser el lugar donde se depositen nuevo material inconsolidado. La vivienda donde se construyó un muro de contención en gaviones no está habitada, pero se presenta riesgo para las demás casas aledañas que si están ocupadas. Cabe resaltar que las viviendas ese construyeron en ese sector se encuentran dentro del área de inundación del río, incumpliendo la normatividad sobre áreas forestales protectoras

Imagen 5. Muro de contención y construcción de viviendas, tomada del informe técnico 036 del 2021.
Imagen 6. Se evidencia la misma construcción y el muro de contención con acumulación de material poco consolidado.

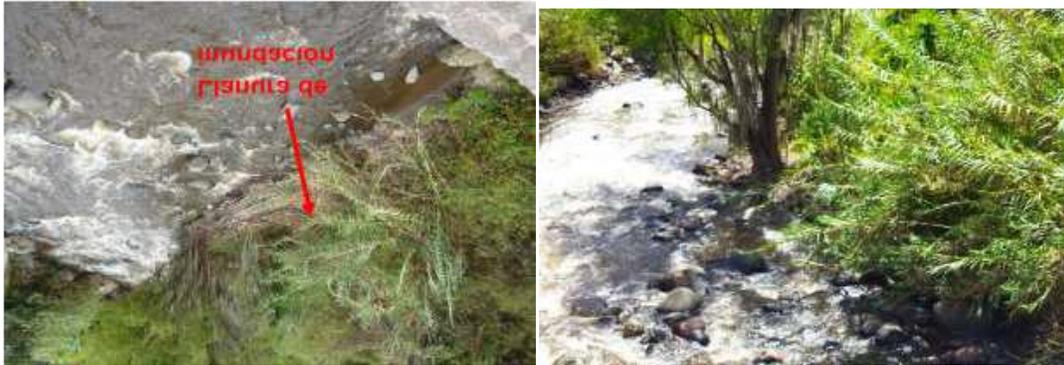
Imagen 7. Llanura de inundación tomada del informe técnico 035/21 Imagen 8. En la visita reciente se observa acumulación de material poco consolidado en la llanura de inundación.

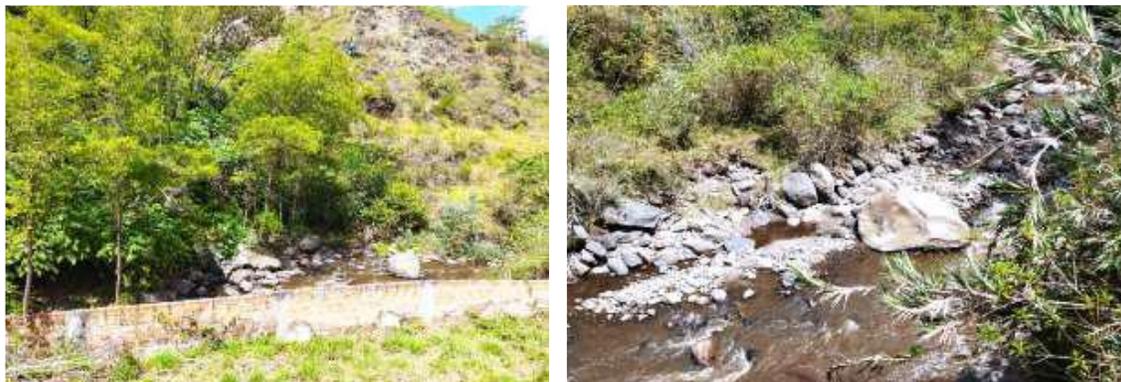
Imagen 9,10. En la visita realizada se observa acumulación de material inconsolidado en la rivera del rio.

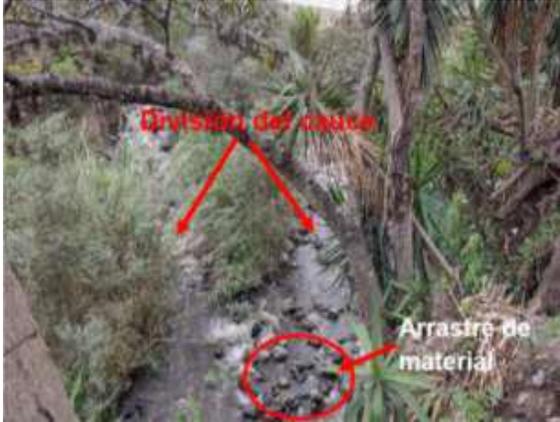
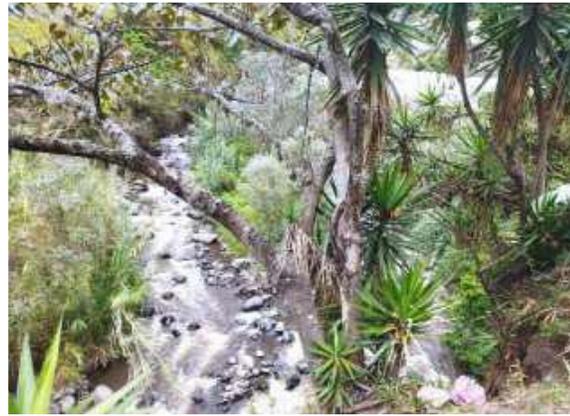
Imagen 11. Acumulacion de material en el rio Sapuyes, tomada del informe tecnico 360 del 2021.
 Imagen 12. Fotografia de seguimiento 10 de octubre del 2022 se observa la acumulacion de material de sedimentos y rocas en el rio Sapuyes.

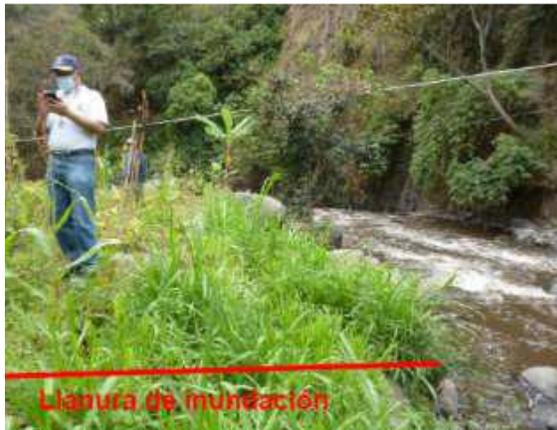
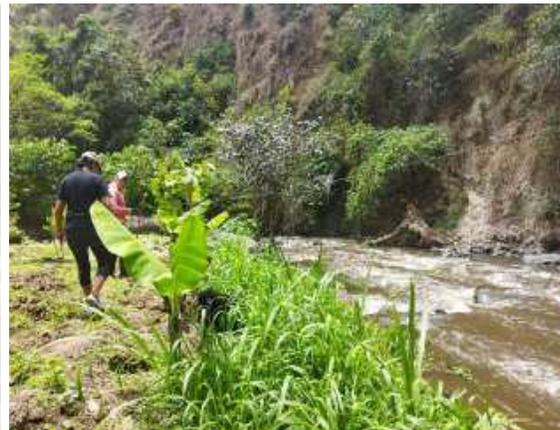
Imagen 13. Llanura de inundacion tomada del informe tecnico 360 del 2021.
 Imagen 14. Fotografia de seguimiento donde se identifica actividades antropicas en la llanura de inundacion del rio Sapuyes.

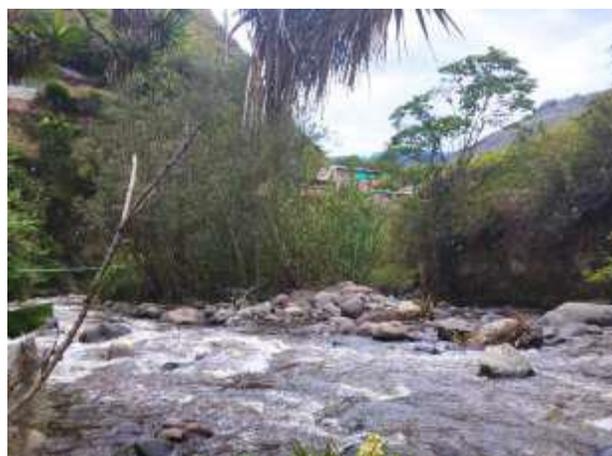
Imagen 12. Fotografía donde se observa la acumulación de material de sedimentos y de rocas desde otro punto de referencia en el río Sapuyes.

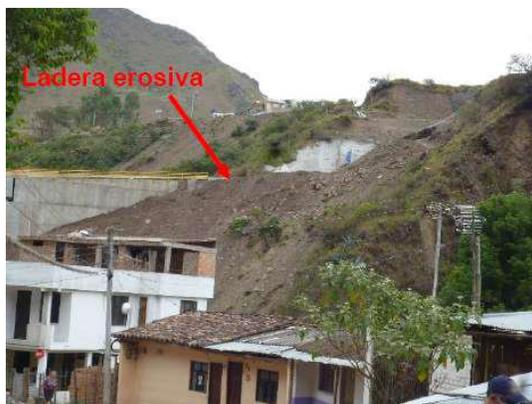
Imagen 16. Ladera desprovista de cobertura vegetal tomada del informe técnico 360 del 2021.

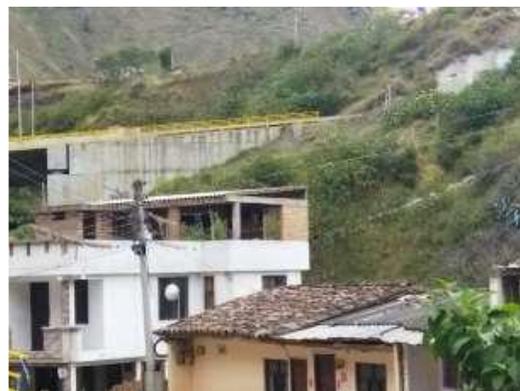
Imagen 17. Fotografía de seguimiento del 10/10/2022 donde se identifica que era rea está cubierta de cobertura vegetal.

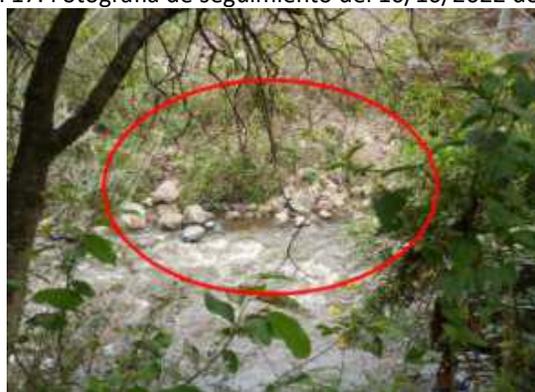
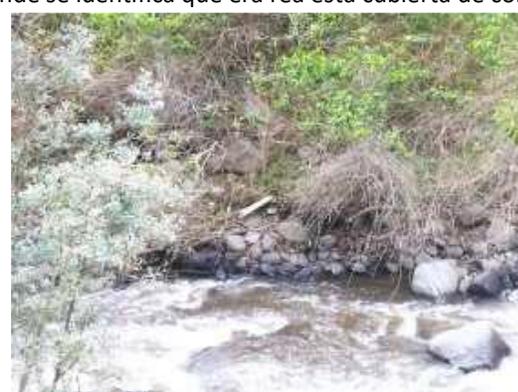
Imagen 18. Fotografía de seguimiento del informe tecnico 360 de 2021, Imagen 19. Fotografía de seguimiento 10/10/2022 donde se evidencia acumulación de material de rocas y sedimentos en el río Sapuyes.

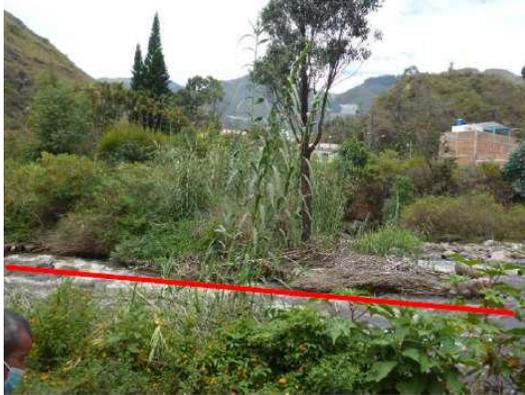
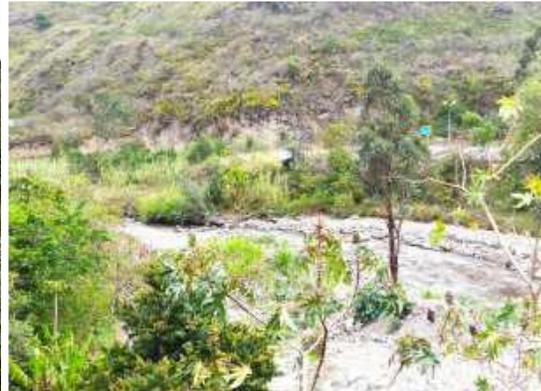
Informe 360/21. “Se observa una barra puntual de morfología ondulada, localizada en la parte cóncava del río Sapuyes, producto de la acumulación de sedimentos, y una barra longitudinal en el centro del cauce formada por procesos erosivos. La comunidad manifiesta que la bifurcación del cauce se presentó por las fuertes lluvias en el mes de

Imagen 19. Se observa barra puntual producto de la acumulacion de sedimento tomada del informe técnico 360 del 2021.
 Imagen 20. Fotografía de seguimiento del 10/10/2022 donde se evidencia que se realizó transporte y limpieza del material de sedimentos y rocas en el rio Sapuyes

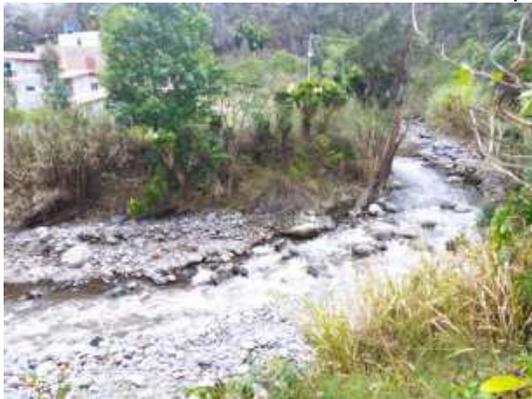
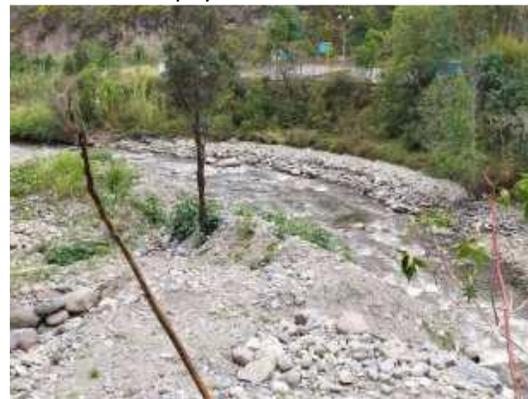
Imagen 21,22. Fotografías de seguimiento del 10/10/2022 donde se identifica que el area fue intervenida con maquinaria para remover el material que fue depositado en la llanura del rio Sapuyes.

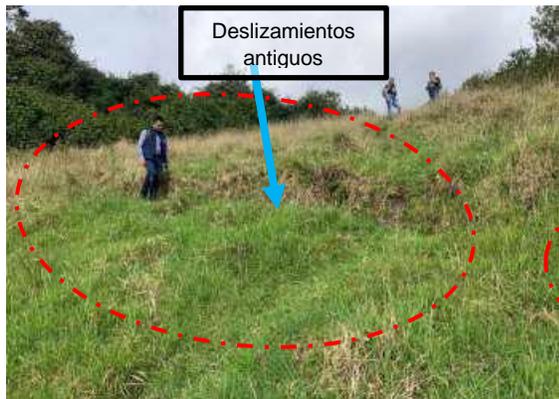
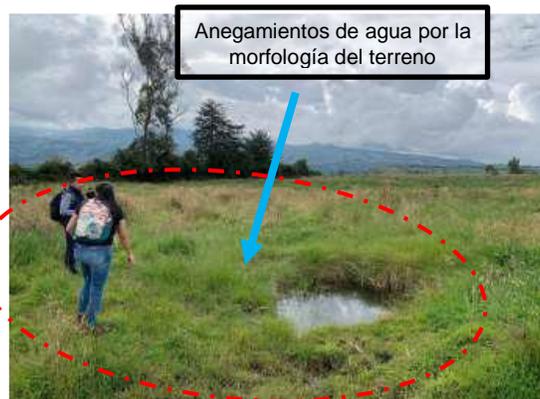
En las coordenadas de referencia se observa una zona de pendiente baja donde se presenta anegamientos o encharcamientos (zonas saturadas en agua o nacimientos) por la acumulación de agua. Es probable que esto suceda debido a la morfología del terreno y a las características de drenaje e infiltración de los suelos, los cuales son de tipo arcilloso. No se evidencian agrietamientos que permitan inferir que el agua acumulada se encuentre generando procesos de remoción en masa.

Deslizamientos Antiguos Anegamientos de agua por la morfología del terreno

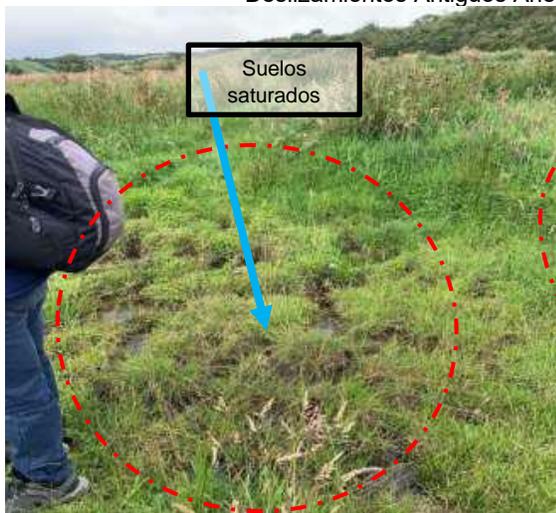
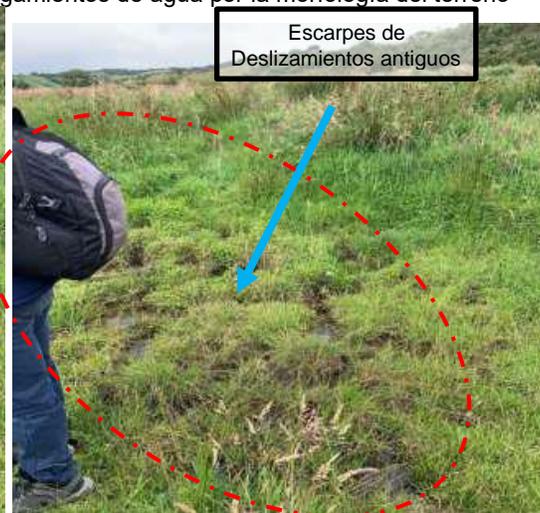
Suelos saturados Escarpes de Deslizamientos antiguos

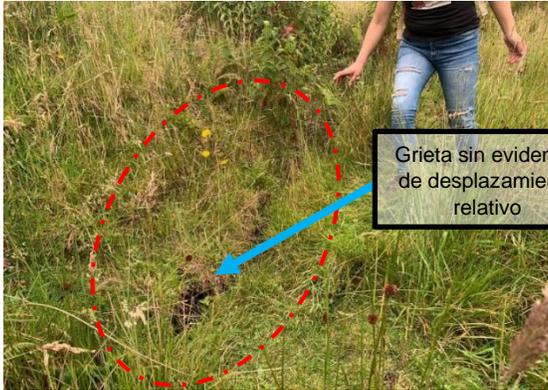
En el sitio de interés visitado, se observa que la zona presenta una pendiente moderada-alta con morfología cóncava y cobertura vegetal conformada principalmente por pastos. Existe una presunta grieta en la cual no se evidencia el desplazamiento reciente que permita inferir una posible superficie de falla o deslizamiento, es posible que esta grieta corresponda a una intervención antrópica o a vestigios morfológicos de deslizamientos antiguos.

Grieta sin evidencia de desplazamiento relativo

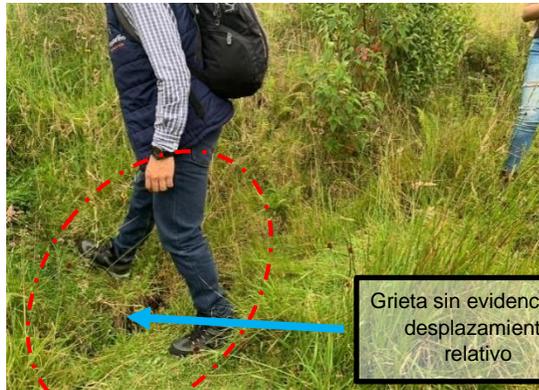
Grieta sin evidencia de desplazamiento relativo

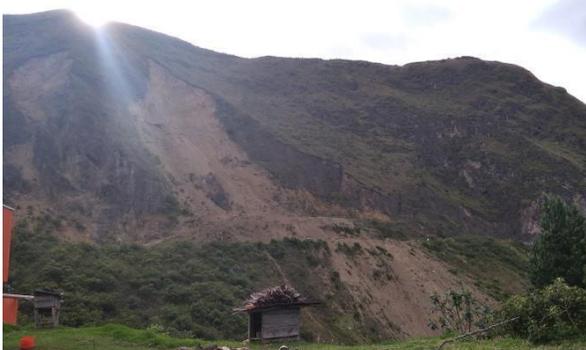
Imagen 2. Sector el Guabo.

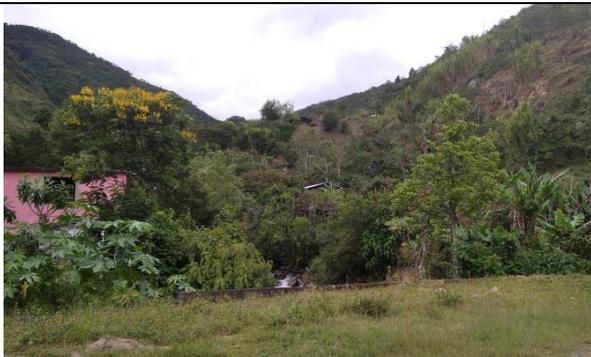
Imagen 3. Vivienda afectadas sector el Guabo.

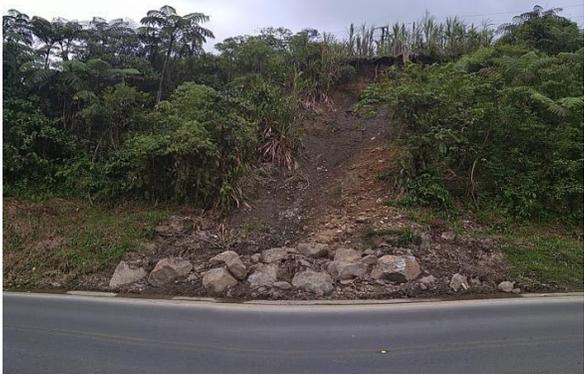
Imagen 4. Limite Municipio de Mallama y Ricaurte.

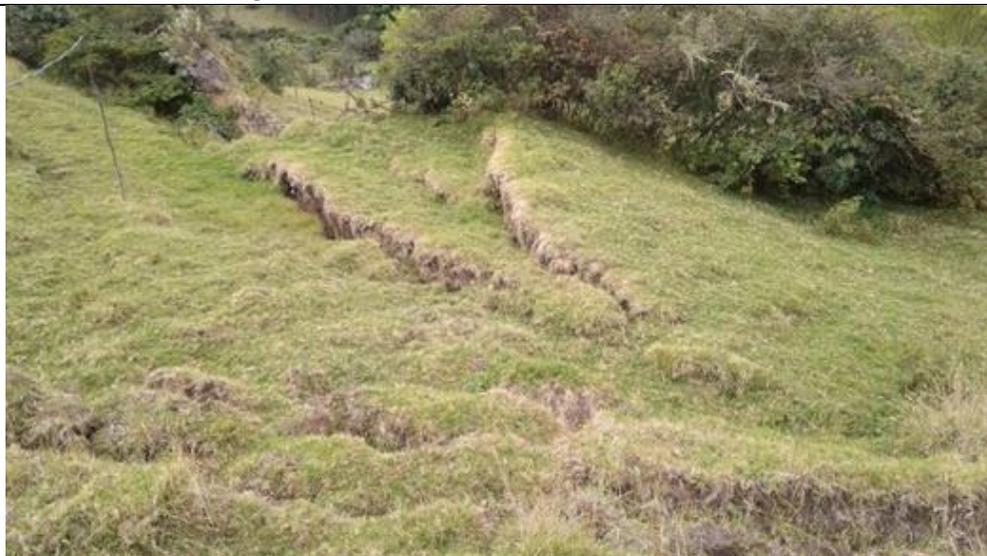
retención de esta que tiene este tipo de suelos. De acuerdo con lo observado en campo se puede determinar que se presenta un movimiento lento del terreno, evidenciado por el agrietamiento, así como escalonamientos y hundimientos que se observan en el terreno (Imagen 4), donde el desplazamiento tanto del suelo residual como de la vegetación, indica que el movimiento se encuentra activo y tiene un desplazamiento lento en dirección N – W a favor de la pendiente. Este tipo de movimientos se genera debido a la sobresaturación de los materiales de las laderas, y se acelera por las actividades agrícolas como ganadería. Es importante resaltar que este movimiento causó daños en viviendas, como agrietamientos y colapso de estas siendo la señora Rosa Astaiza y su familia los más afectados. El continuo movimiento puede causar daños en las estructuras de la escuela y viviendas ubicadas en la parte alta de la ladera, así como las viviendas ubicadas en la parte baja cerca al filo del talud donde vive la señora Graciela Guerrero.

Imagen 4. Escalonamiento en el terreno.

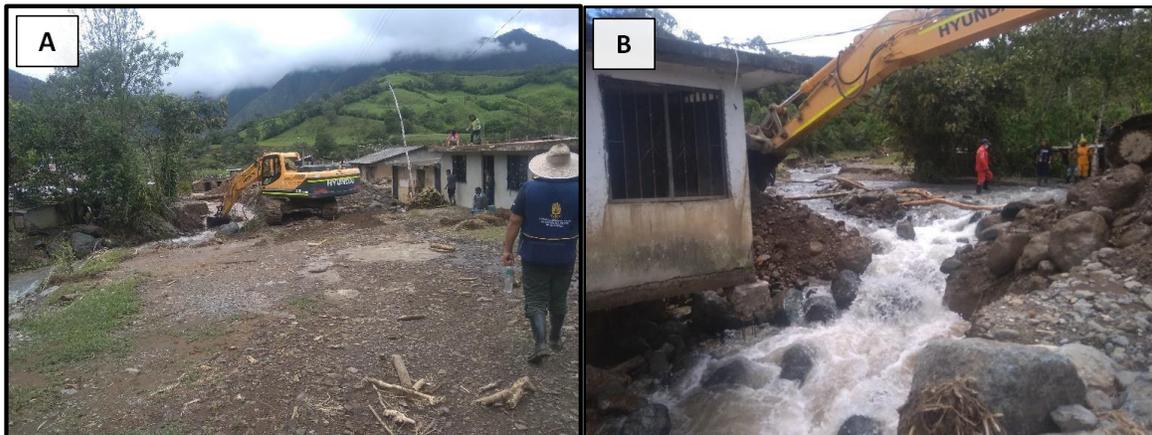
Figura 7. A. Zona de represamiento parte baja de la quebrada. **B.** Desvío quebrada La Barrosa, dejando expuestos los cimientos de una vivienda afectada.

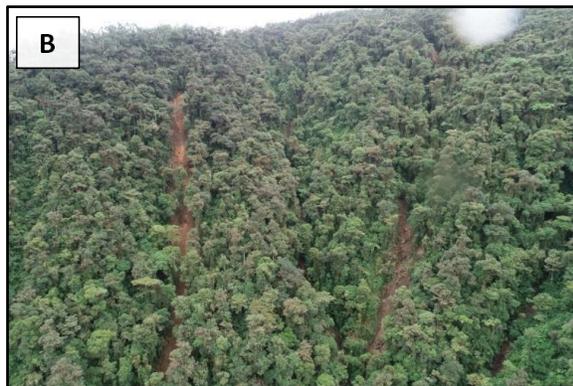
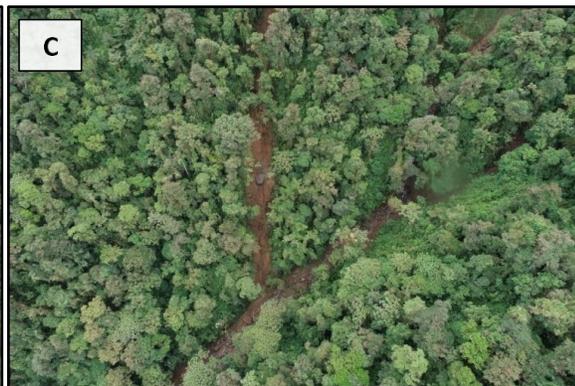
En el recorrido se evidenciaron diversos deslizamientos “antiguos” y recientes en las laderas, que de una u otra manera aportan cierta cantidad de material sólido a los tributarios y por tanto al cauce principal. Se pudo evidenciar que las rocas se encuentran altamente fracturadas y presentan un alto grado de meteorización, procesos que dan como resultado suelos de color rojizo – café y al parecer son poco compactos y se desprenden fácilmente por acción de la lluvia, tal como se puede apreciar en la Figura 8 A, B y C.

Figura 8. A. Deslizamiento “antiguo”. **B-C.** Fotografías de DRONE, de deslizamientos recientes ubicados en la parte alta de la ladera.

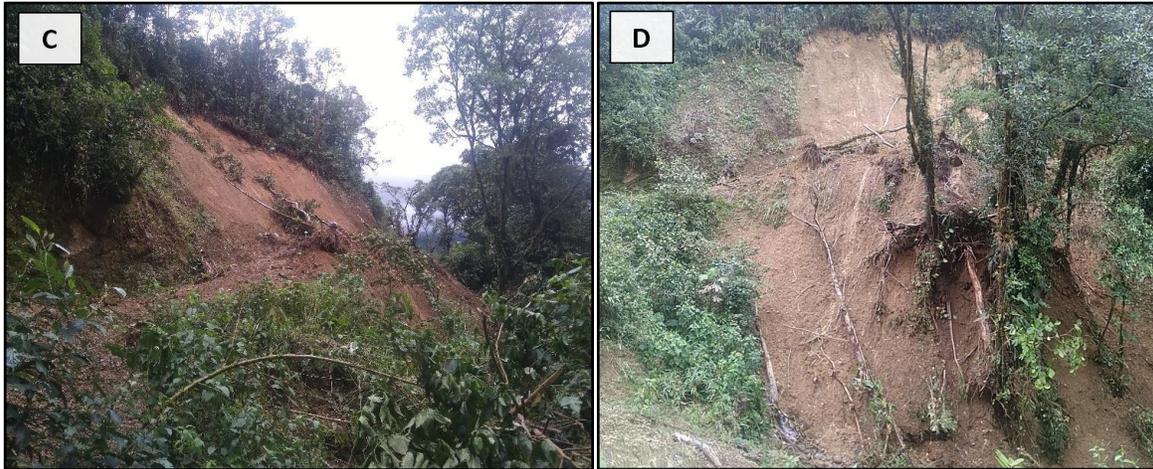
Finalmente, en el recorrido se lleg hasta el punto con coordenadas **X: 4.452.967** y **Y: 1.692.042**, donde se presentó un gran deslizamiento que obstruyó el paso a las veredas La Alegría y Gualcalá y posiblemente generó un represamiento en la parte alta de la quebrada El Barroso. En este sitio se observó un movimiento rotacional conformado por rocas altamente fracturadas, correspondientes a las metasedimentarias de la formación Arco de Ricaurte, las cuales a su vez presentan un alto grado de meteorización, que forman suelos residuales de textura arenolimososa y limoarcillosa, poco plásticos y son de color rojizo a café, estos suelos son poco plásticos, muy húmedos y muy sueltos (poco compactos), tienen una buena capacidad de retención de agua y nutrientes; sin embargo cuando están saturados de agua, pueden colapsar formando flujos barrozos o lodosos Figura 9 y 10.

Figura 9. Deslizamiento ubicado en la parte alta de la quebrada El Barroso. **A – B.** Obstrucción de vía carretable, por caída

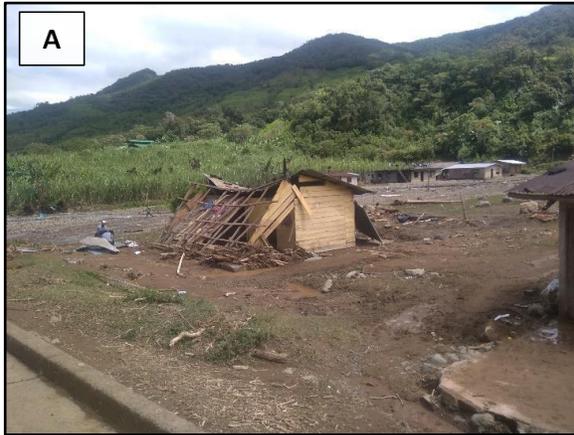
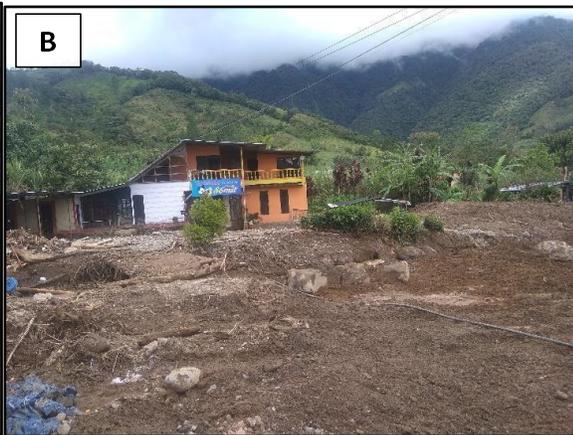
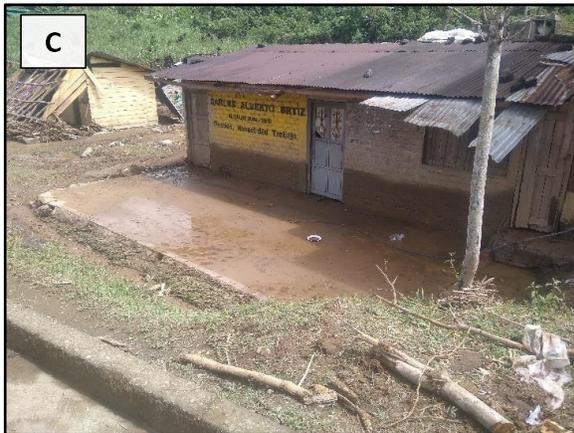
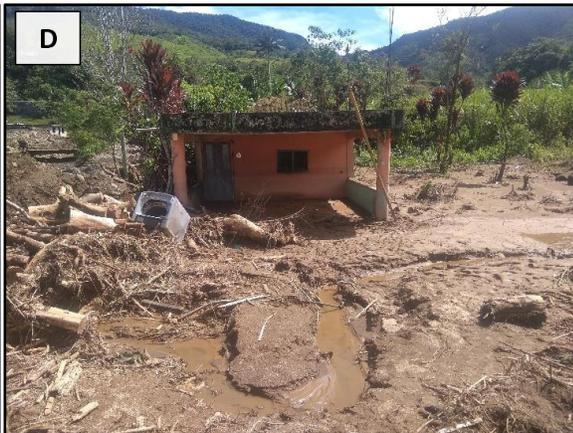
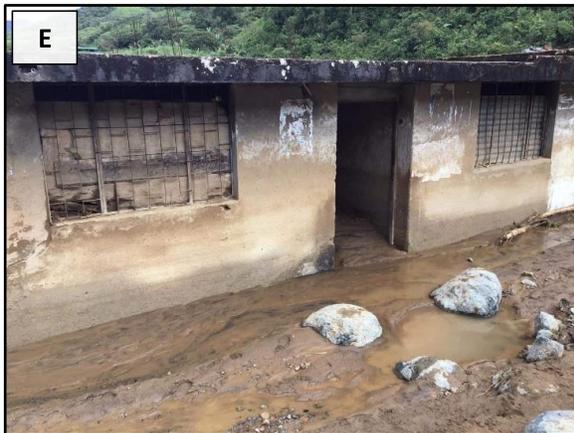
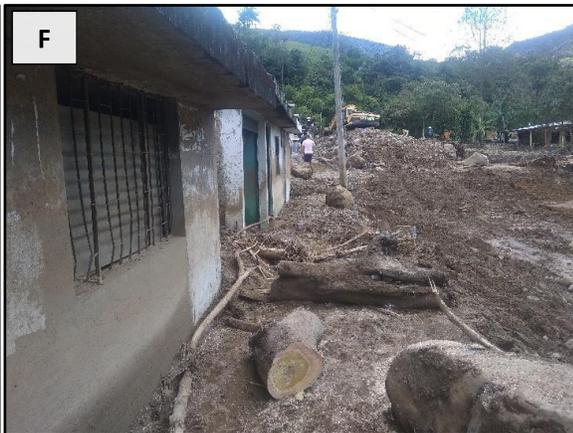
Figura 14. A – B. Viviendas destruidas del Resguardo Awá – Resguardo El Gran Mallama respectivamente. **C a F.** Viviendas del resguardo Awá afectadas, se aprecia nivel del flujo con marcas de lodo en las paredes. **G.** Punto donde se represó el flujo – vivienda afectada en su cimentación. **H a J.** depósito de material en zona de desvío del fujo.

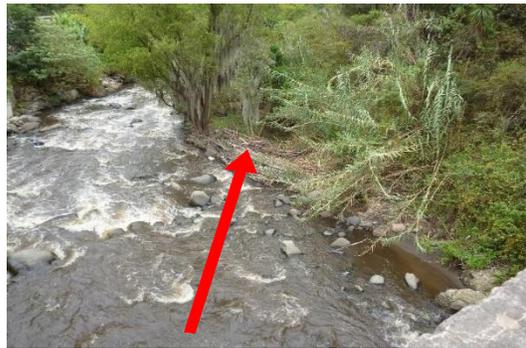
PUNTO CRITICO 1

Área del cauce del río que presenta construcciones antrópicas entre ellas un muro de contención y viviendas, provocando que se altere la dinámica del flujo y poniendo en riesgo a la infraestructura establecida

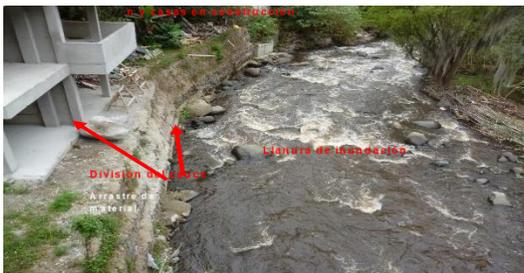
PUNTO CRITICO 2

Acumulación de material pétreo que provoca que la dinámica del río se vea dividida en dos, generando procesos erosivos en los bordes del cauce.

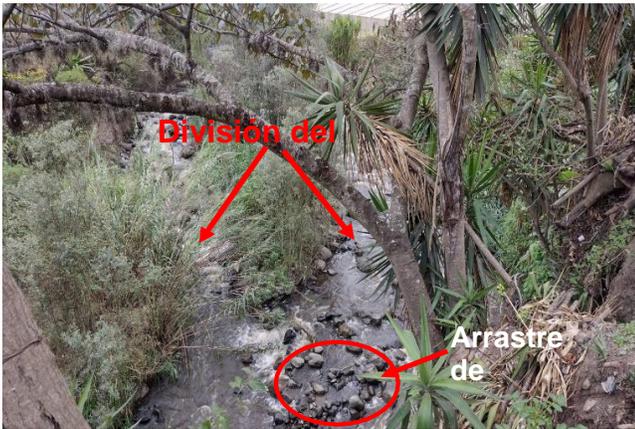
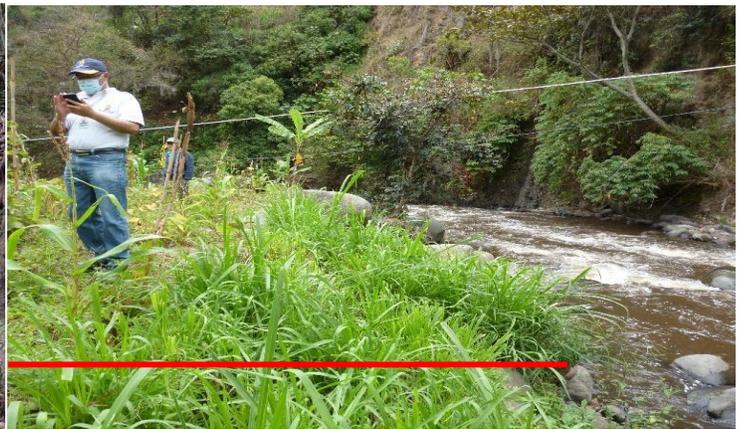
Imagen 3. Arrastre de material provocando que el cauce

Imagen 4. Llanura de inundación se divide en dos y se forme una barra longitudinal.

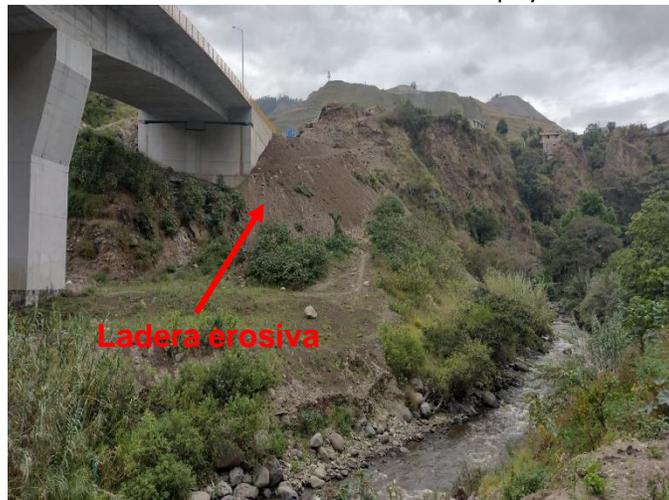
PUNTO CRITICO 3

Afectación al cauce del río Sapuyes

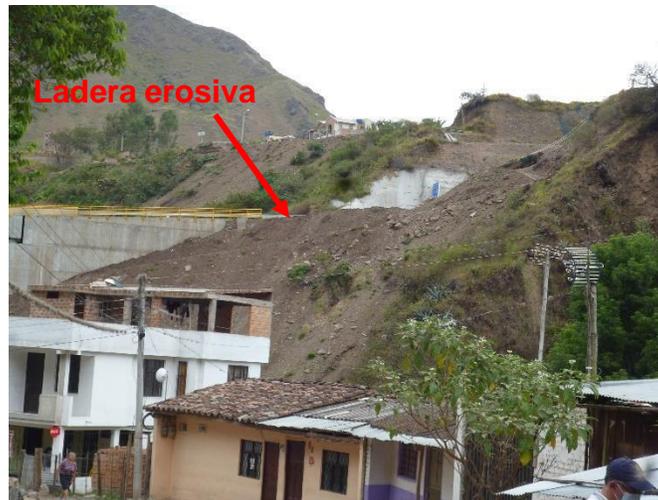
Imagen 5 y 6. Vista general de la ladera desprovista de cobertura vegetal con procesos erosivos.

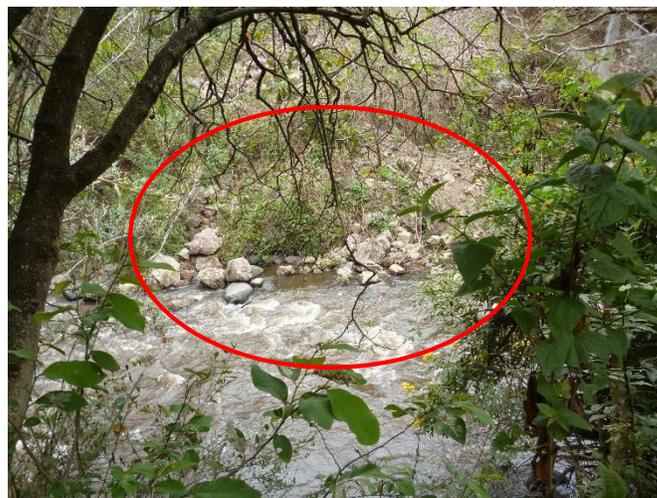
Imagen 7. Caída de algunas rocas al cauce del río Sapuyes.

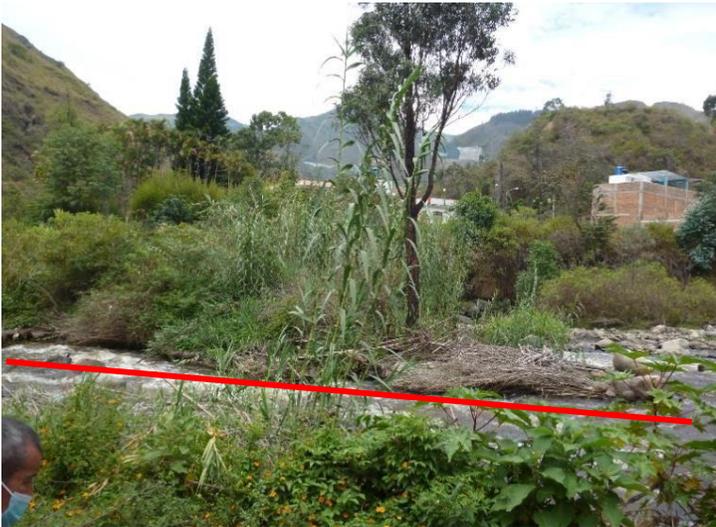
Acumulación de material pétreo que provoca que la dinámica del río se vea dividida en dos cauces, generando procesos erosivos en los bordes.

Imagen 8. Barra longitudinal.

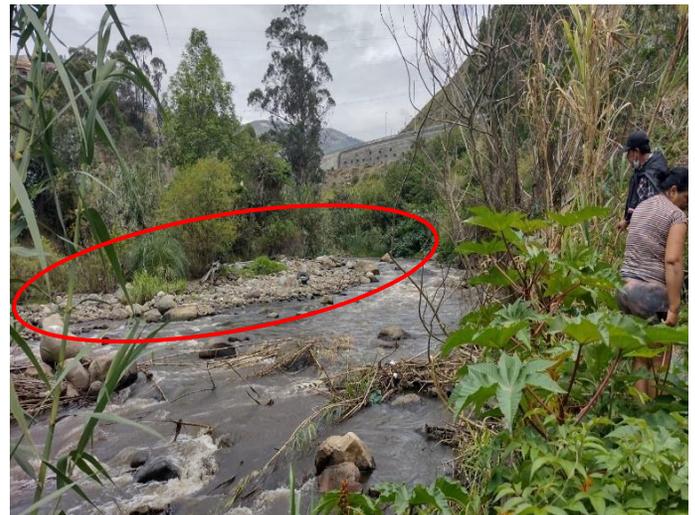
Imagen 9. Barra puntual

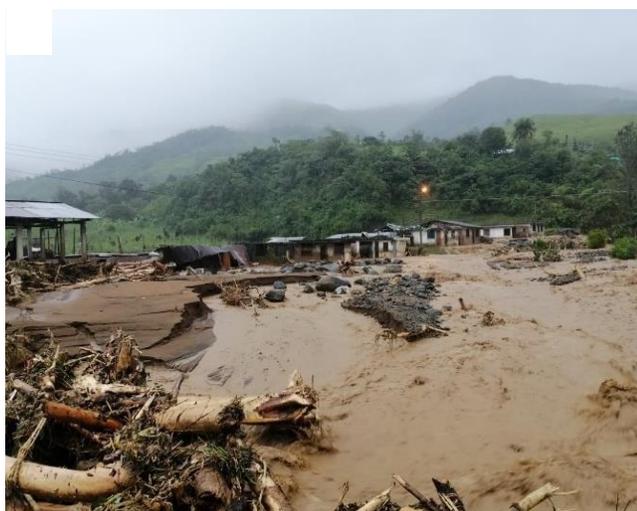
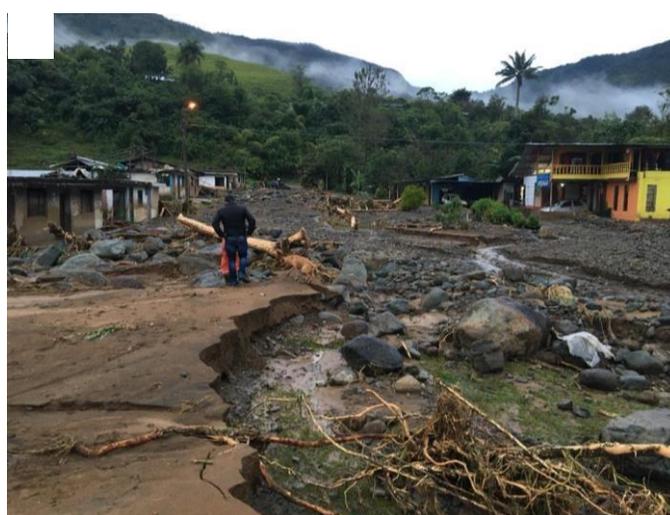
Tomando como referencia la información relacionada en el informe técnico 072 emitido por el Equipo de La Subdirección de Conocimiento y Evaluación Ambiental de Corponariño en 2020, en el área de análisis se presentó una avenida torrencial, conformada por sedimentos lodosos, bloques de rocas de diferentes tamaños y gran cantidad de material vegetal (troncos); el flujo estaba compuesto principalmente por lodos y arcillas de color café, el cual inundó las viviendas pasando por la carretera hasta desembocar en el río Güiza o guabo (Imagen 1), donde los sedimentos más gruesos (cantos y bloques de diferente tamaño) y el material vegetal se depositaron en forma de abanico en la parte baja de la microcuenca de la quebrada La Barrosa.

Imagen,3 y 4 tomadas y suministradas por habitantes del sector, correspondientes al día del evento.

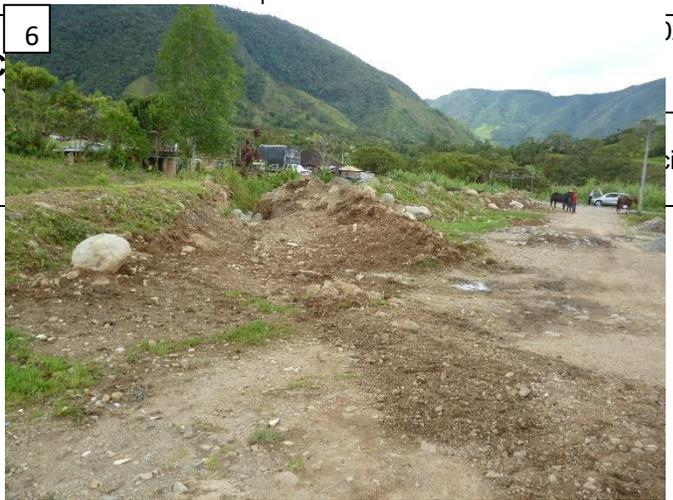
En la actualidad se logró evidenciar que se han realizado actividades de restauración y reconstrucción de las viviendas afectadas por la avenida torrencial; aún se encuentran algunos rastros de sedimentos y bloques de rocas de diferentes tamaños a los lados de la quebrada Barroso (Imagen 5 y 6); se evidencia con preocupación que se continúan construyendo nuevas viviendas en el área de deposición de la quebrada Barroso.

Imagen 5 y 6. Rastros de sedimentos y bloques de rocas de diferentes tamaños a los lados de la quebrada.

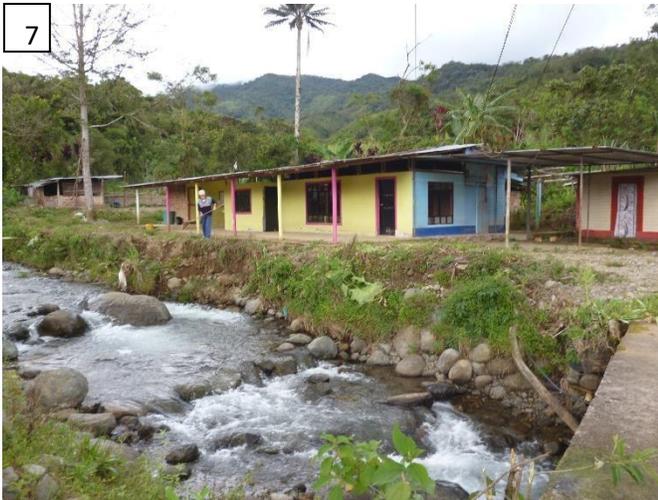
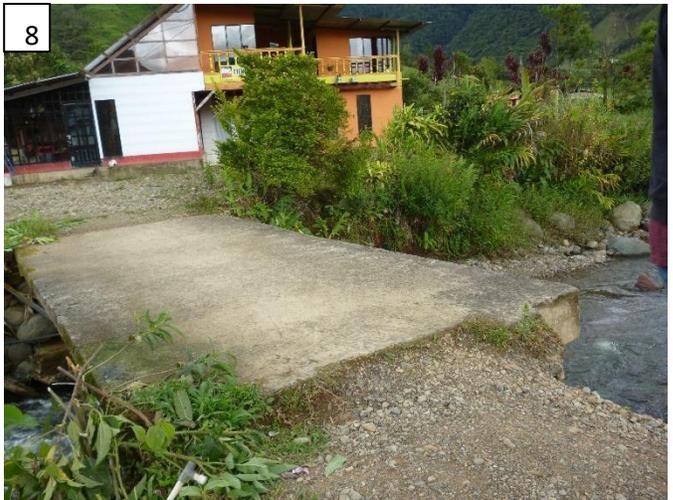
Imagen 7 y 8. Restauraciones de viviendas afectadas por el fenómeno natural.

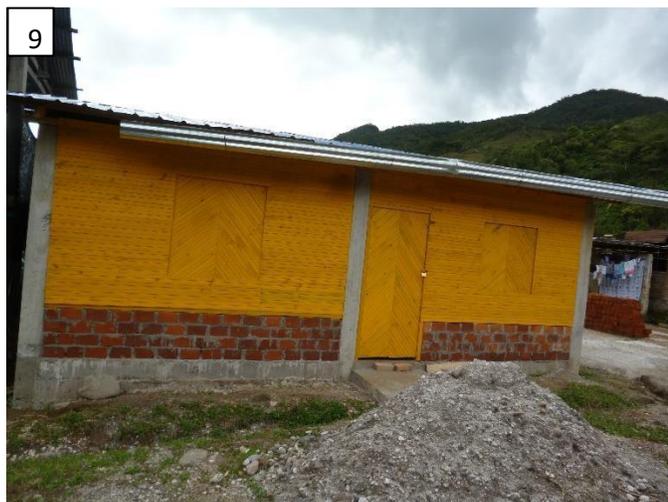
Imagen 9. Casa construida recientemente.

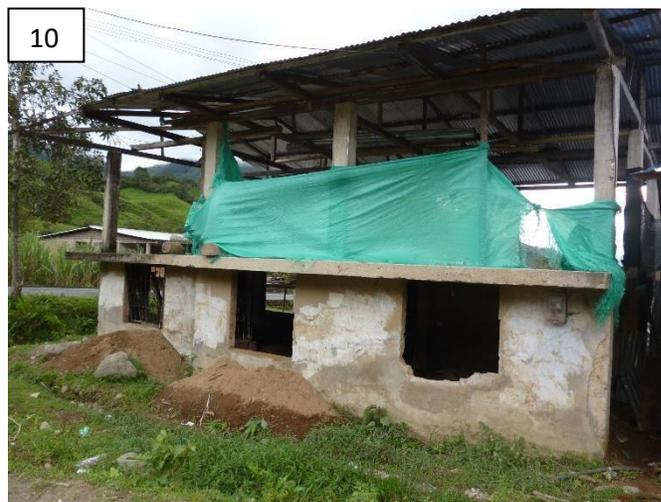
Imagen 10. Casa deshabitada afectada por el evento.

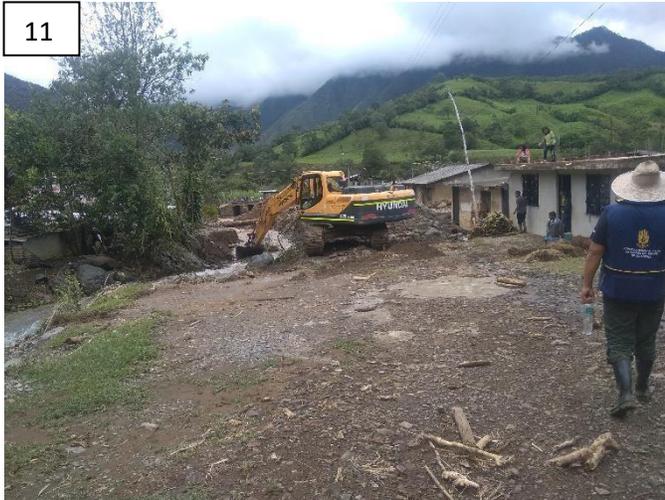
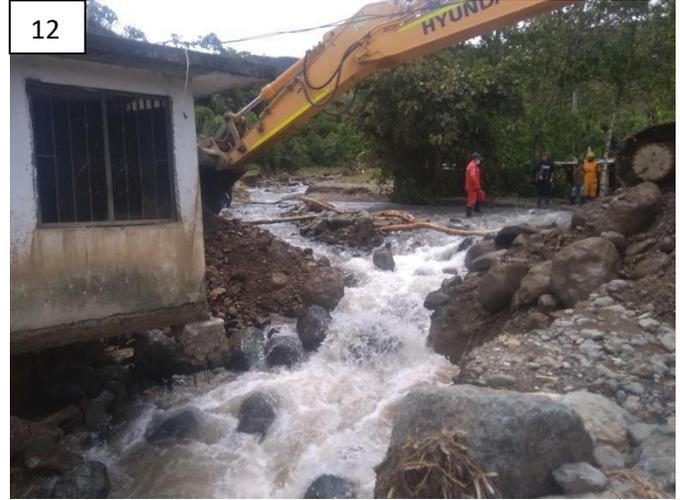
Imagen 11. Zona de represamiento parte baja de la quebrada. Imagen 12. Desvío quebrada La Barrosa, dejando expuestos los cimientos de una vivienda afectada

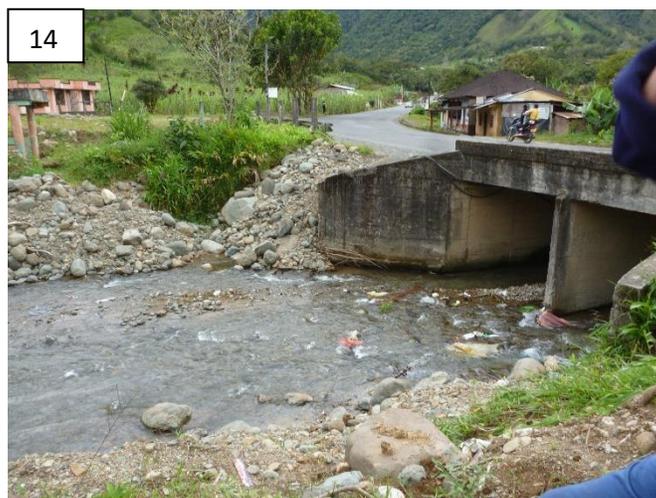
Imagen 14. Flujo constante y algunas

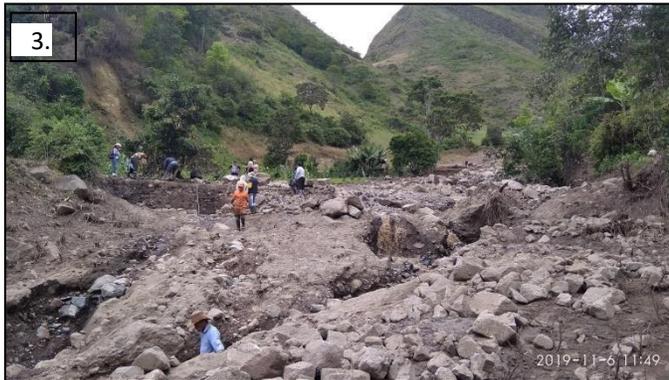
Imagen 3. Depósito fluvio torrencial

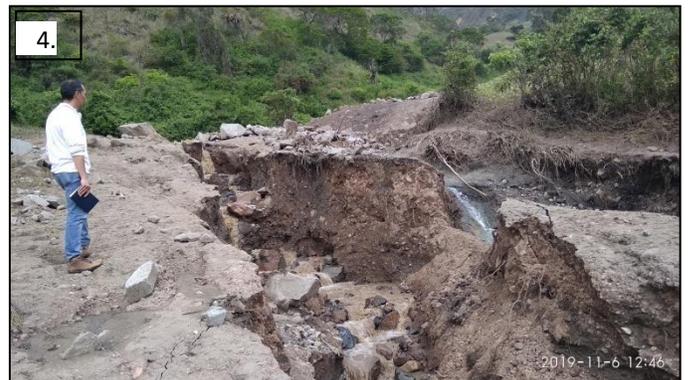
Imagen 4. Depósitos antiguos - Socavamiento

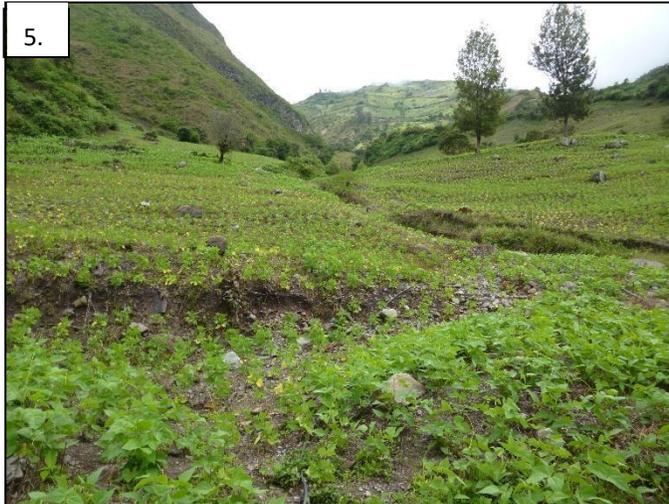
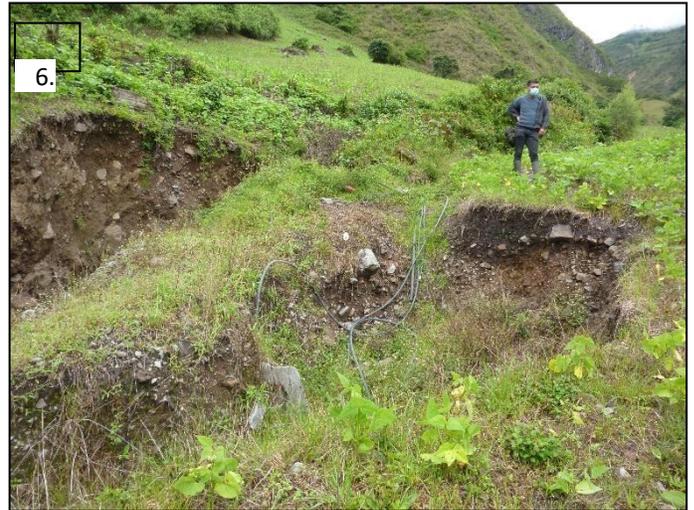
Imágenes 5 y 6. Comparación de las imágenes 3 y 4 en la actualidad. La vegetación ha crecido de forma natural y los dueños de los predios han ocupado el área afectada por la avenida torrencial con cultivos de frijol.

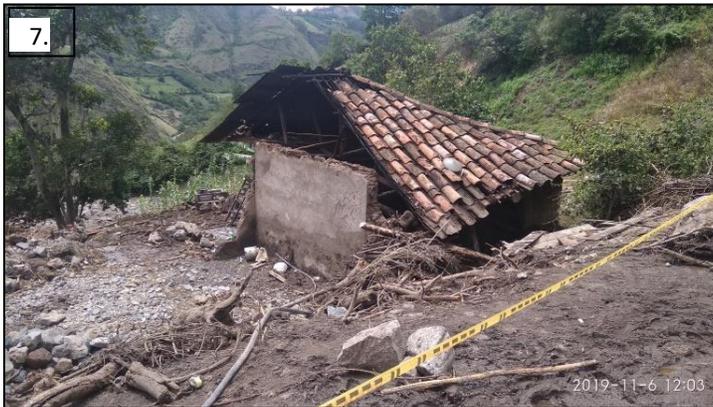
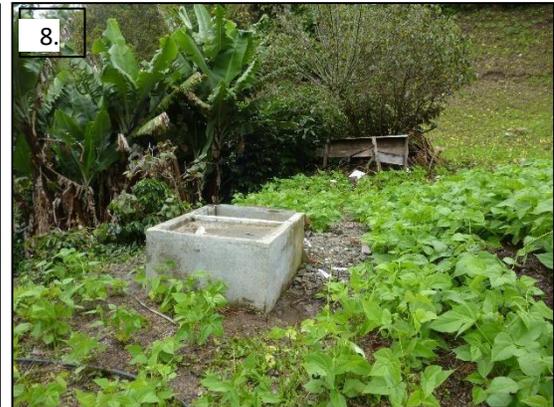
Imagen 7. Vivienda destruida. Imagen 8. Imagen actual, escombros de la vivienda destruida por la avenida torrencial

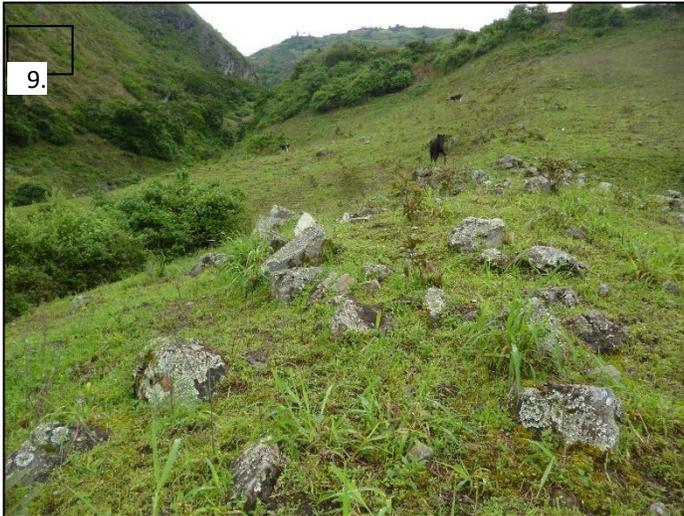
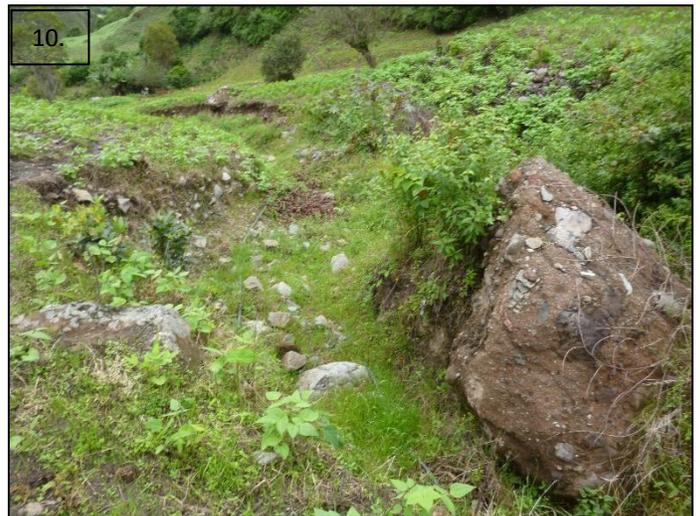
Imagen 9 y 10. Cantos rodados en el área afectada por la avenida torrencial.

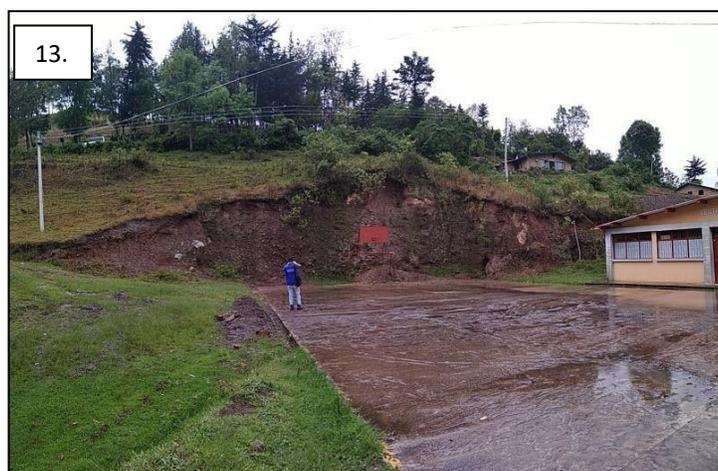
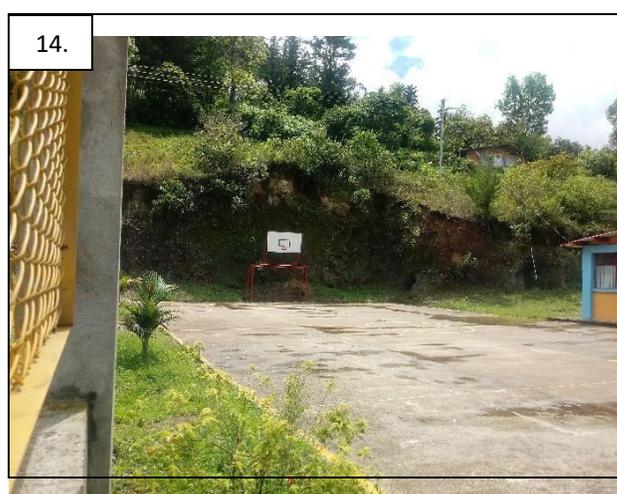
En la escuela de la vereda La Vega, se observa un deslizamiento donde el material cae sobre la cancha del colegio y donde según los docentes en época de lluvia las aulas de clase se inundan con frecuencia. El talud mide aproximadamente 6 metros desde la corona al pie y un ancho de 30 metros, se observa la formación de suelos residuales y saprolitos, de poca consistencia producto de la meteorización de rocas volcánicas como lavas, los cuales tienen una textura areno – limosa y una humedad media a alta.

Imagen 13. Deslizamiento escuela La Vega, tomada del informe 492 de 2019. Imagen 14. Fotografía actual donde se evidencia que el material desprendido fue removido.

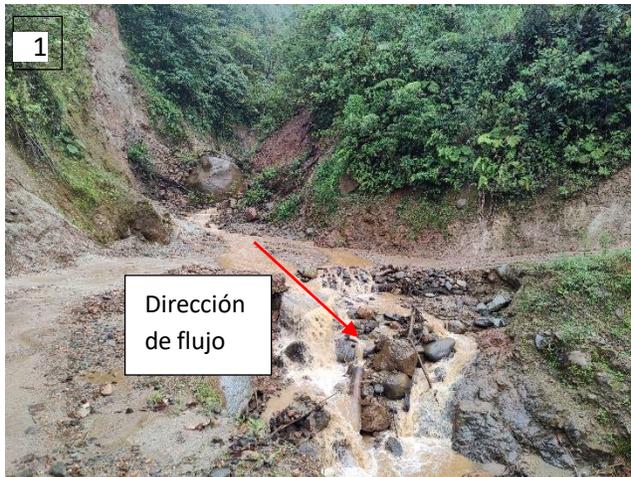
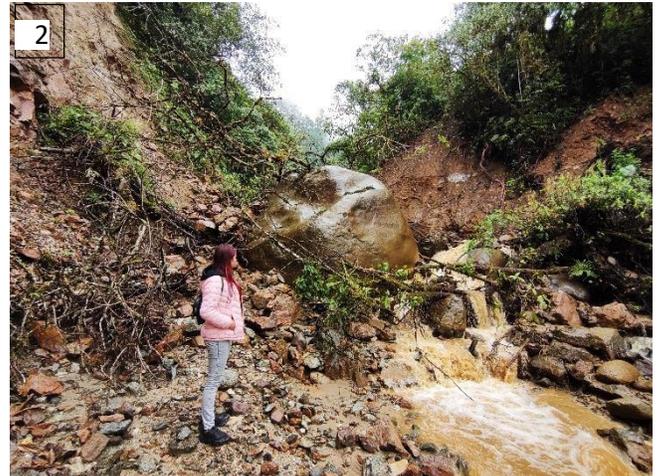
Imagen 1 y 2. Avenida torrencial en la quebrada El Peje, la cual pasa cercana a la vereda Desmontes Bajos
