CORPORACION AUTONOMA REGIONAL DE NARIÑO		Versió:2	
	FORMATO INFORME, CONCEPTO TECNICO E INFORME DE CONTROL Y MONITOREO		Página: 11 de 17	Fecha: 05/04/2021
			Responsable: Subdirector (a) de Conocimiento y Evaluación Ambiental

INVENTARIO DE MOVIMIENTOS EN MASA DE LAS ZONAS NOR-ORIENTAL, ORIENTAL Y SUR DEL DEPARTAMENTO DE NARIÑO

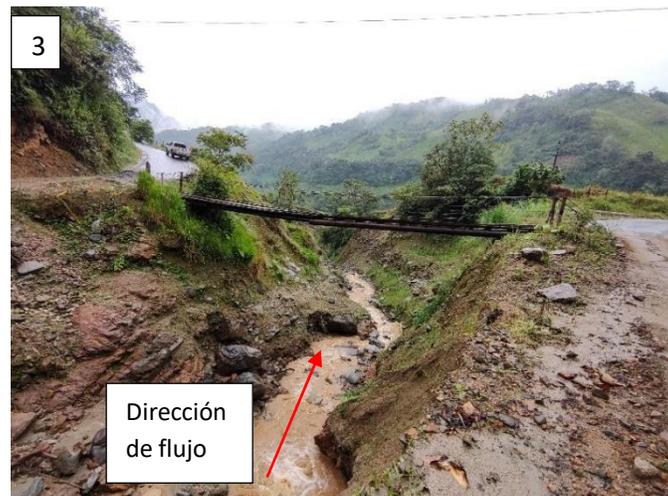
Aporte de volúmenes de sólidos generados por la erosión de laderas causada por la lluvia

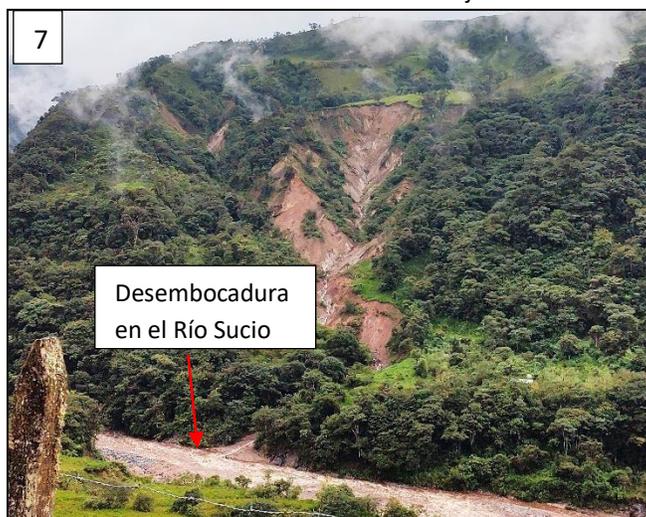
Teniendo en cuenta el proceso y las características del evento, se clasifica como un deslizamiento rotacional con flujo de detritos, al ser una zona húmeda los materiales involucrados se encuentran cubiertos por saprolitos y suelos residuales, por lo cual los flujos de detritos en estos ambientes movilizan en consecuencia material de todos los tamaños, se evidencia que la masa se movió grandes distancias a efectos de la pendiente pronunciada y las intensas lluvias que se han presentado a nivel

departamental, desembocando y generando aporte de sedimentos al río Sucio. De igual manera, en la parte alta de la montaña se evidencia reptación y desprendimiento de material, lo que podría formar un deslizamiento rotacional retrogresivo.

Deslizamiento rotacional con flujo de detritos

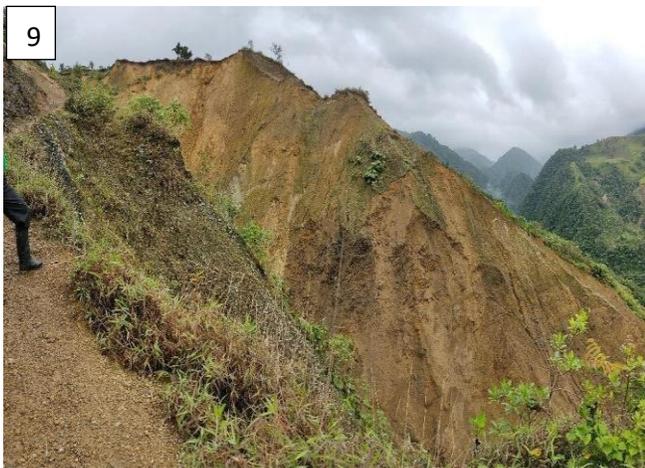
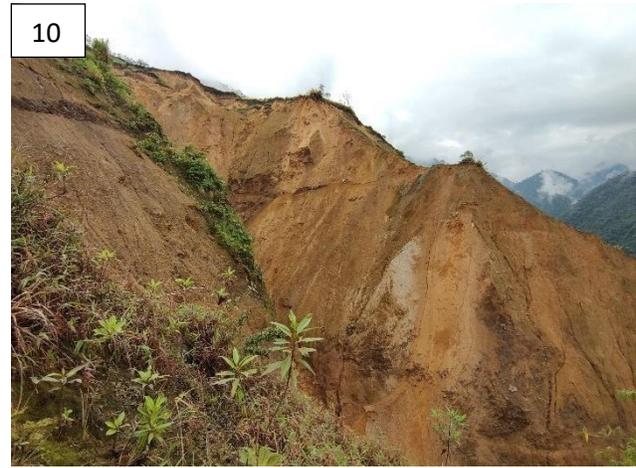
vegetación de forma natural, presenta escorrentía superficial y formación de surcos debido a la saturación del suelo por las fuertes lluvias que se han presentado a nivel departamental. En el momento de la visita se encontraban en el cuerpo del deslizamiento algunos habitantes de la vereda Desmontes Bajos, abriendo de forma artesanal un sendero para el paso de las personas que estaban incomunicadas con el casco urbano del municipio, esta actividad representa un riesgo para su integridad personal debido a que el deslizamiento está activo y la temporada de lluvias continua.

Imagen 9. Tomada del informe técnico 062/21. Imagen 10. Fotografía comparativa, tomada el día 02 de abril de 2022, se evidencia el deslizamiento activo, suelo saturado y escorrentía superficial.

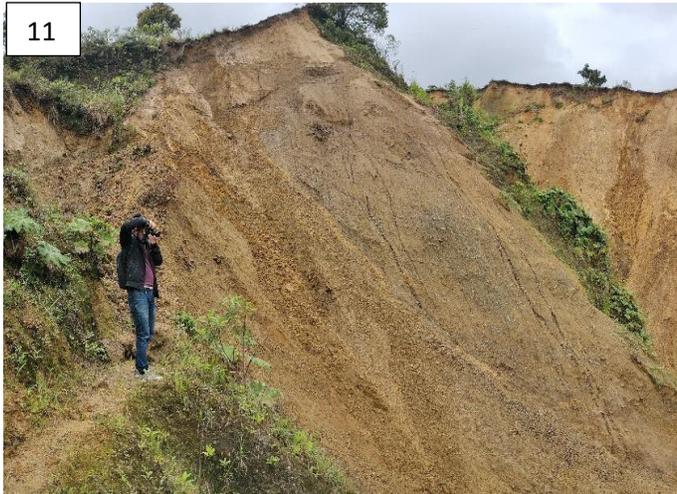
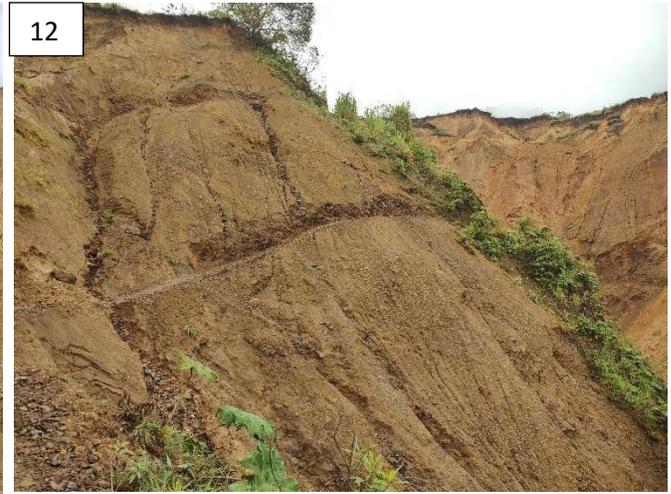
Imagen 11. Tomada del informe técnico 062/21. Imagen 12. Fotografía comparativa, tomada el día 02 de abril de 2022, se evidencia el deslizamiento activo, suelo saturado, escorrentía superficial y formación de surcos.

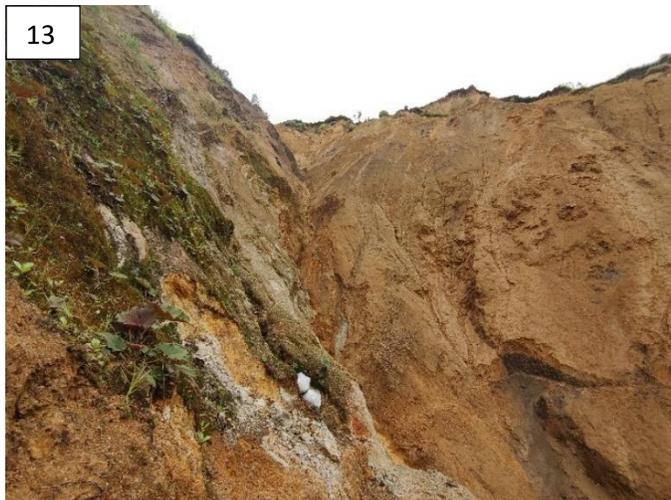
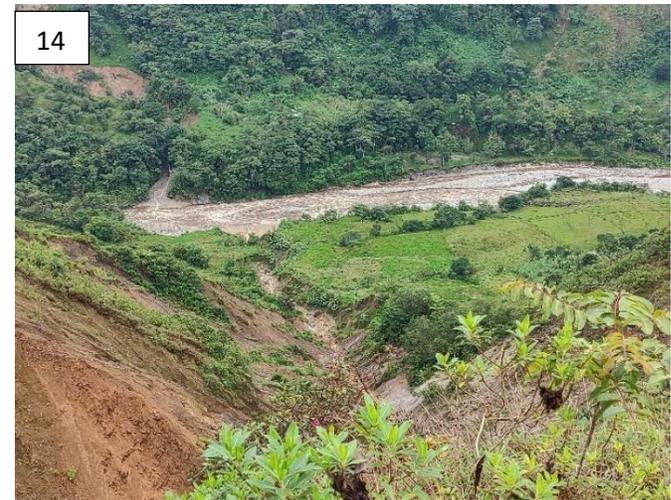
Imagen 13. Corona del deslizamiento. Imagen 14. Desembocadura de material inconsolidado y flujo producto de escorrentía superficial en el río Sucio.

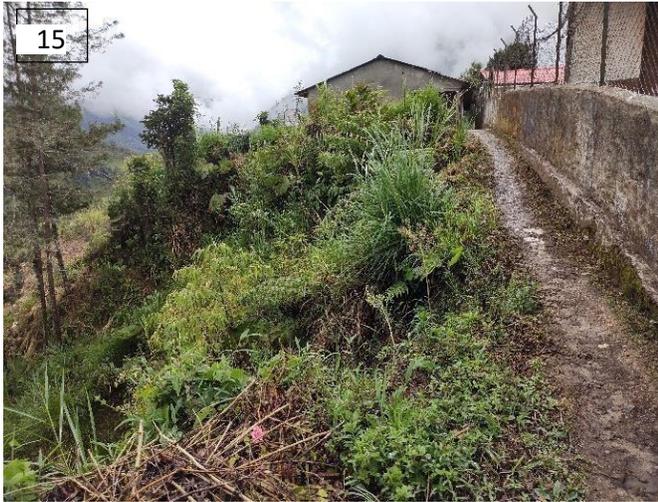
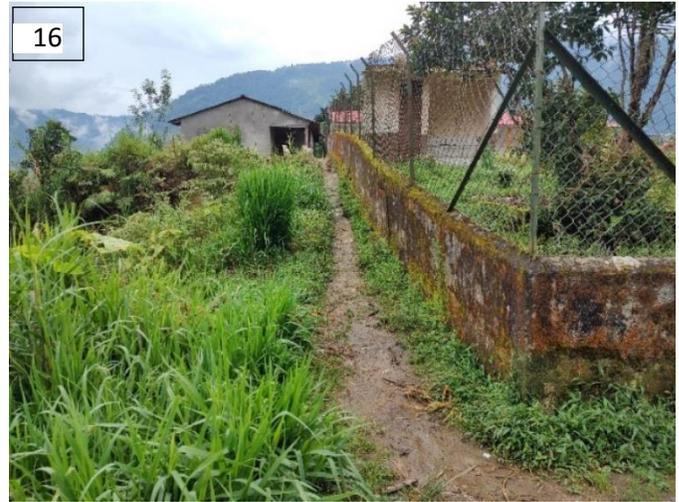
Imagen 15. Tomada del informe técnico 062/21. Imagen 16. Fotografía comparativa, tomada el 02 de abril de 2022. Parte lateral de la escuela y camino de ingreso a una vivienda, ubicados sobre corona de talud inestable.

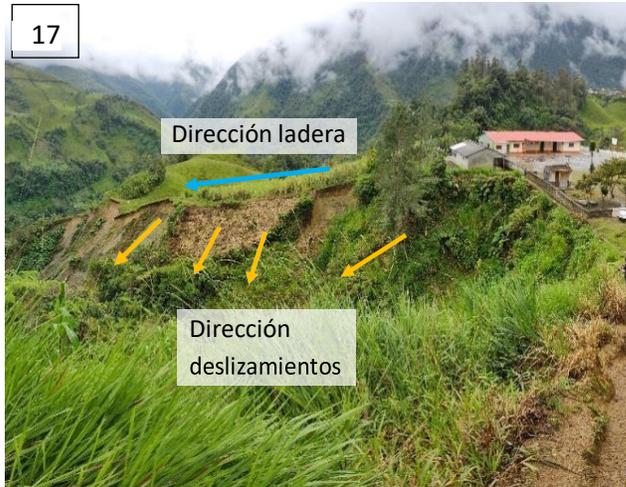
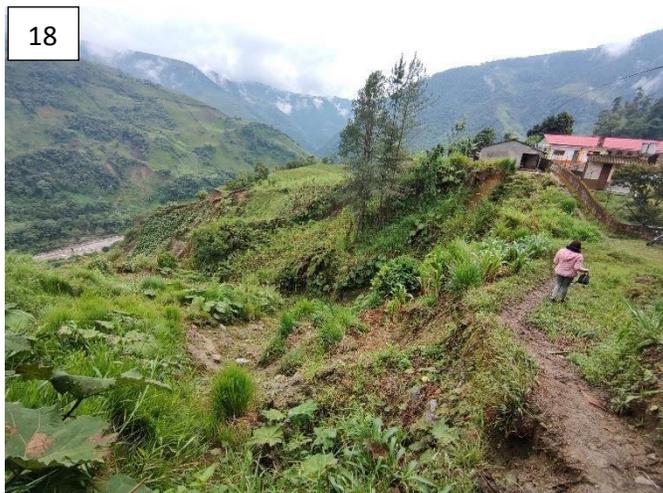
Imagen 17. Tomada del informe técnico 062/22. Imagen 18. Deslizamientos a lo largo de la ladera cubiertos por vegetación que ha crecido de forma natural.

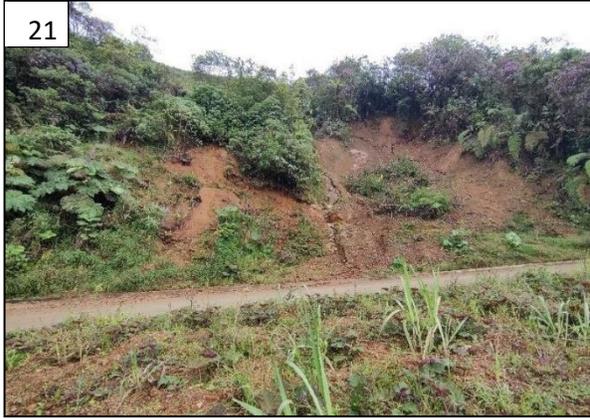
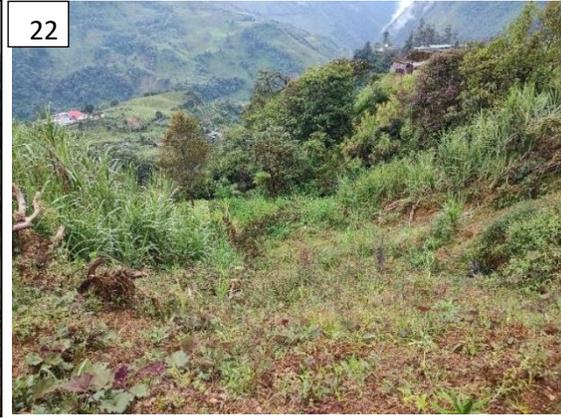
Imagen 21. Corona del deslizamiento, la vegetación ha crecido de forma natural. Imagen 22. Material producto del deslizamiento que se desplazó a lo largo de la ladera, se evidencia crecimiento de caña de forma natural.

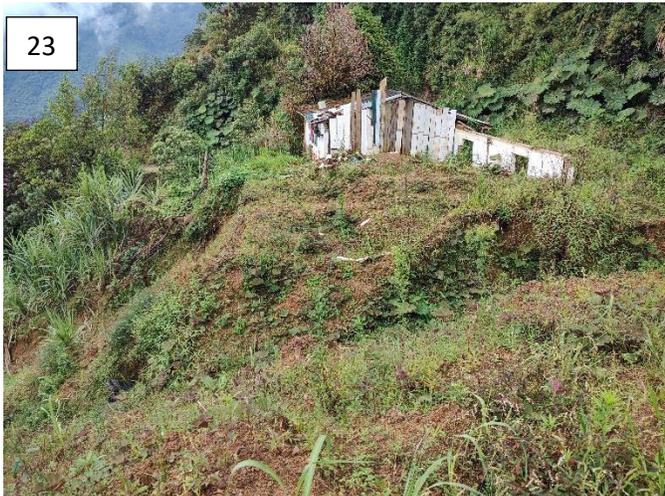
Imagen 23. Casa parcialmente destruida.

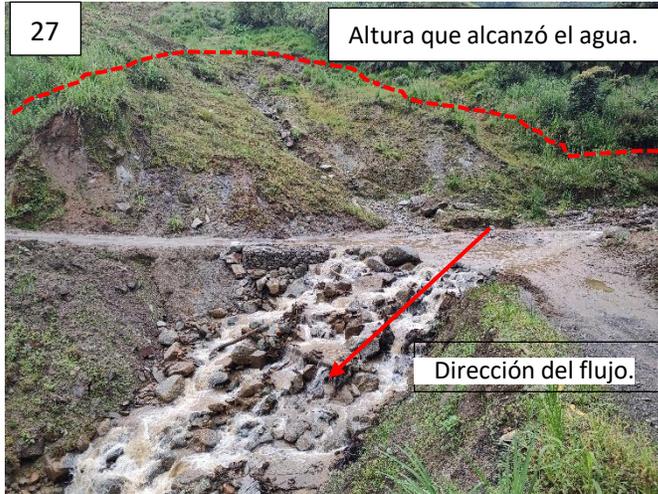
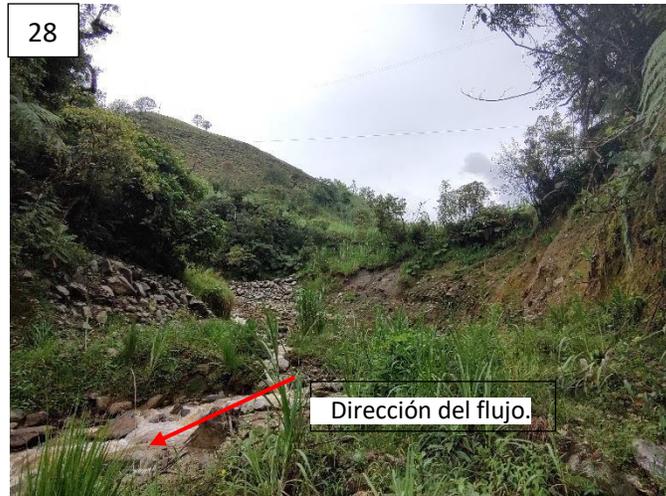
Imagen 27 y 28. Quebrada El peje, se evidencia el arrastre y depositación de material inconsolidado.

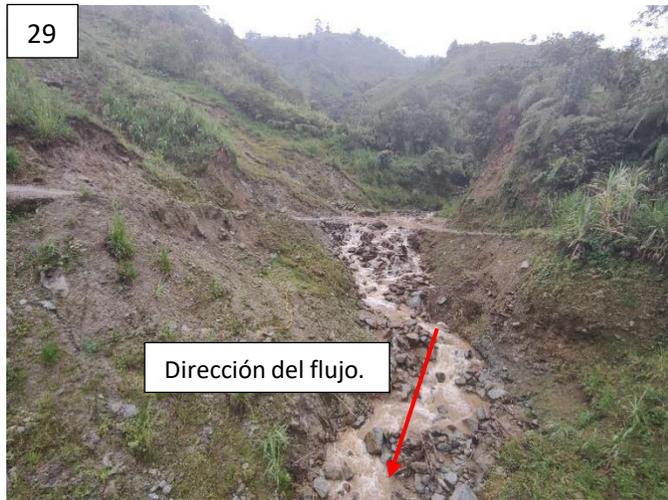
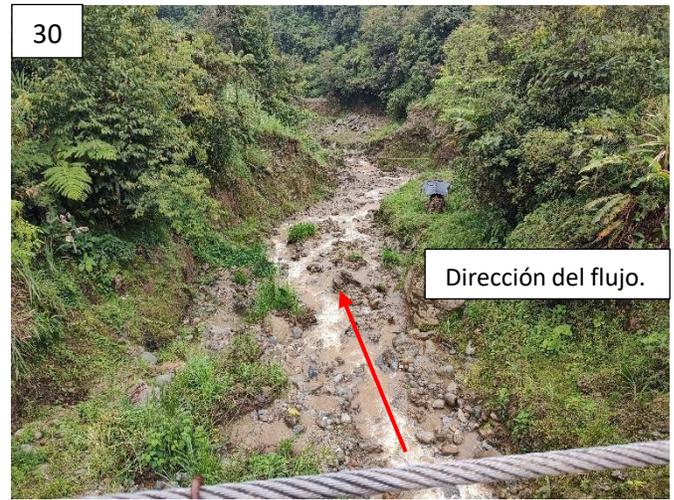
Imagen 29 y 30. Avance de la quebrada El peje, se evidencia el arrastre y depositación de material inconsolidado

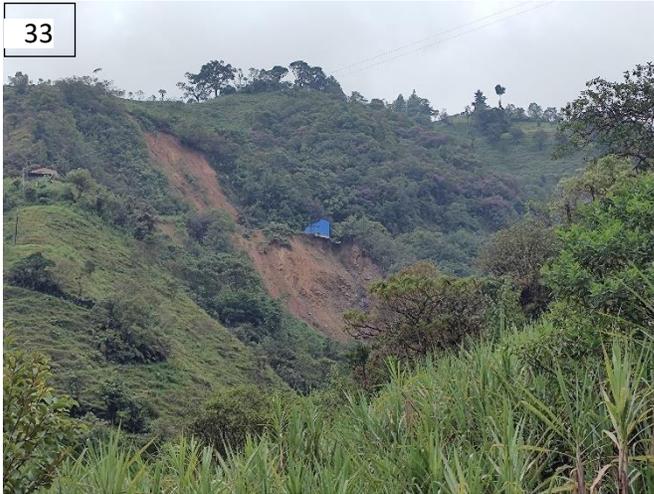
Imagen 33. Vista del deslizamiento desde Desmontes Bajos. Imagen 34. Afectaciones en la estructura delacueducto.

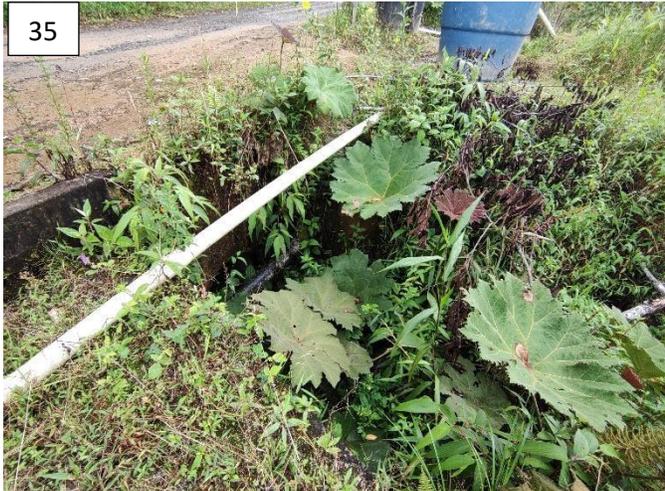
Imagen 35. Sistema de acueducto y alcantarillado. Imagen 36. Inadecuado manejo de aguas desestabilizando el terreno.

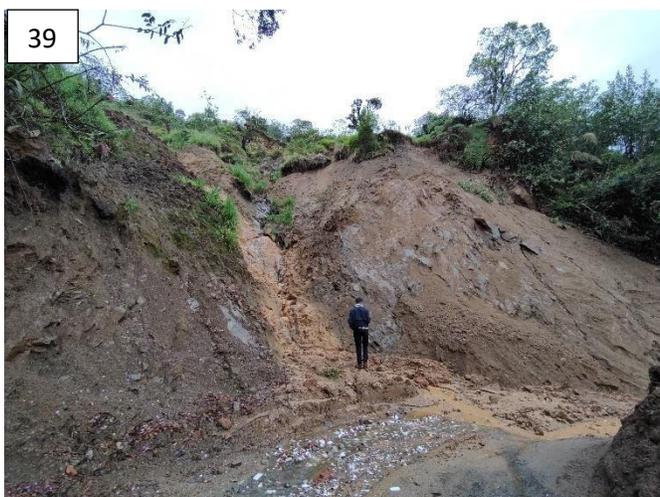
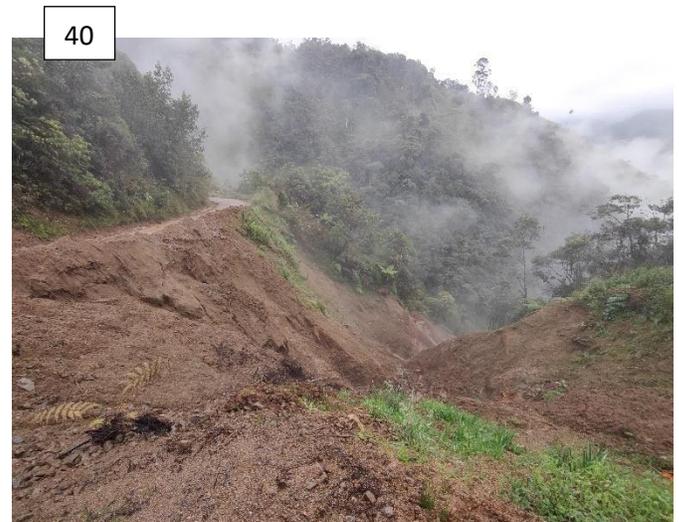
PUNTO 8. DESLIZAMIENTO Y PERDIDA DE BANCA 2

Se evidencia alta saturación del suelo, escorrentía superficial y formación de surcos en un deslizamiento de tipo rotacional con flujo de tierra. El material removido corresponde a suelos residuales limo- arcillosos y arcillo-arenosos, de alta plasticidad, baja consistencia y poca consolidación. Geomorfológicamente corresponde a un ambiente denudativo con laderas de longitud larga y pendientes inclinadas, se evidencian algunos procesos de reptación, meteorización y erosión intensa.

Imágenes 39 y 40. Deslizamiento rotacional con flujo de tierra que ocasionó la pérdida de banca

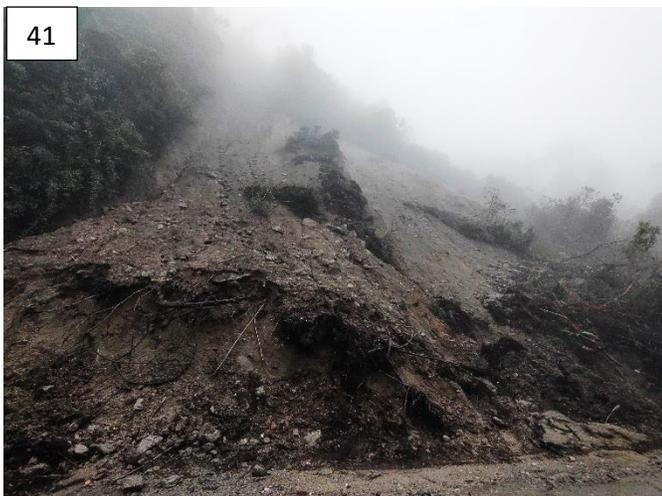
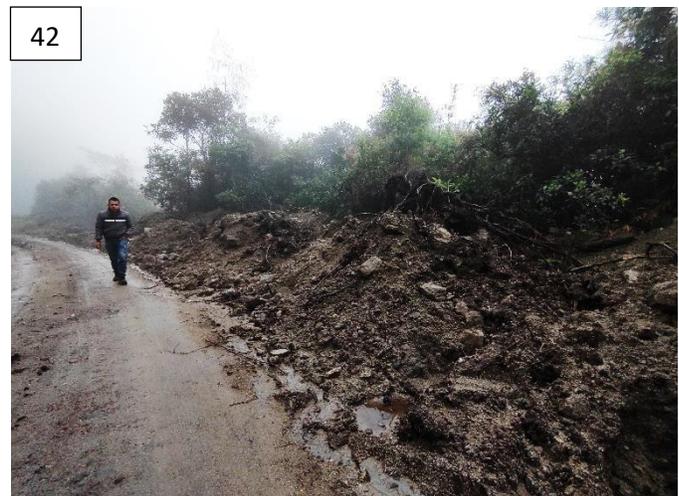
En este punto se evidencia un deslizamiento de tipo traslacional con flujo de detritos, alta saturación del suelo, escorrentía superficial y material disponible para ser transportado. El material que se encuentra en el lugar corresponde a suelos residuales limo – arcillosos y arcillo – arenosos, de alta plasticidad, baja consistencia, poca consolidación y de fácil remoción. Geomorfológicamente corresponde a un ambiente denudativo con laderas de longitud larga y pendientes inclinadas, se evidencian algunos procesos de reptación, meteorización y erosión intensa.

Imagen 41 y 42. Sector donde se presentó el deslizamiento traslacional con flujo de detritos que obstruyó la vía hacia el corregimiento de Monopamba.

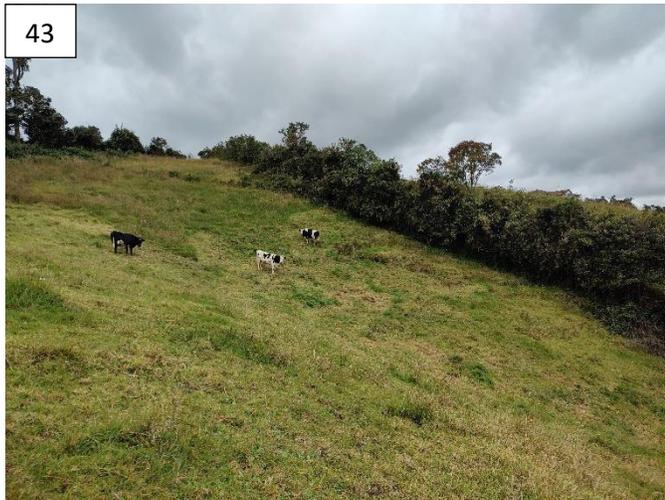
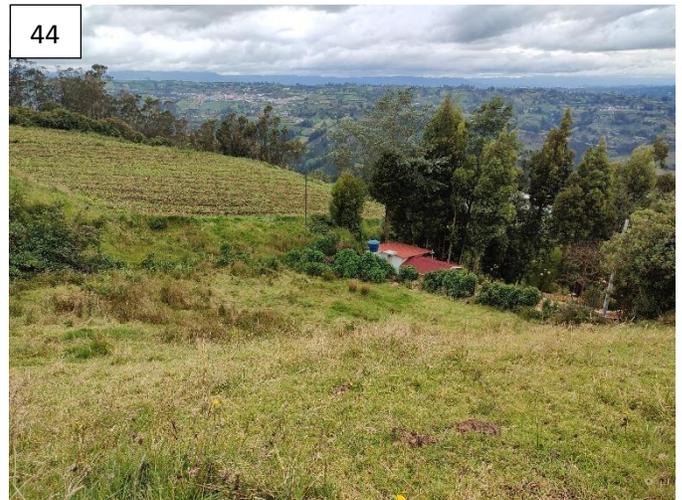
PUNTO 10. AGRIETAMIENTO CERRO LAS CRUCES

Teniendo en cuenta la “solicitud de personal especializado en geotecnia y geología para estudio sector Chitamar Alto – Mirador Tres Cruces” con radicado de entrada 1388, se realizó visita de inspección ocular al mirador Tres Cruces con acompañamiento de la funcionaria de la alcaldía de Puerres. Durante la visita no se evidenciaron procesos de agrietamiento, fracturamientos de la tierra, hundimientos, desprendimientos con desplazamiento o anegamiento como se muestra en el registro fotográfico anexo a la solicitud, se evidenciaron algunos procesos de r eptación, sobrepastoreo y cultivos.
